Rapport de l'Inspection des installations classées

Inspection du 03/12/2025

Exploitant :	Ferme éolienne de Périgné
siège social :	1 rue des Arquebusiers - 67000 Strasbourg
parc éolien :	Périgné (79170)

Le parc éolien exploité par la société FERME EOLIENNE DE PERIGNE est composé de 4 éoliennes VESTAS V100, d'une hauteur de 135 m (2 éoliennes) ou 140 m (2 éoliennes). Chaque éolienne a une puissance unitaire maximale de 2 MW. L'exploitation de l'ICPE a été autorisée par arrêté préfectoral du 04/08/2015. Le parc éolien a été mis en service en Août 2017.

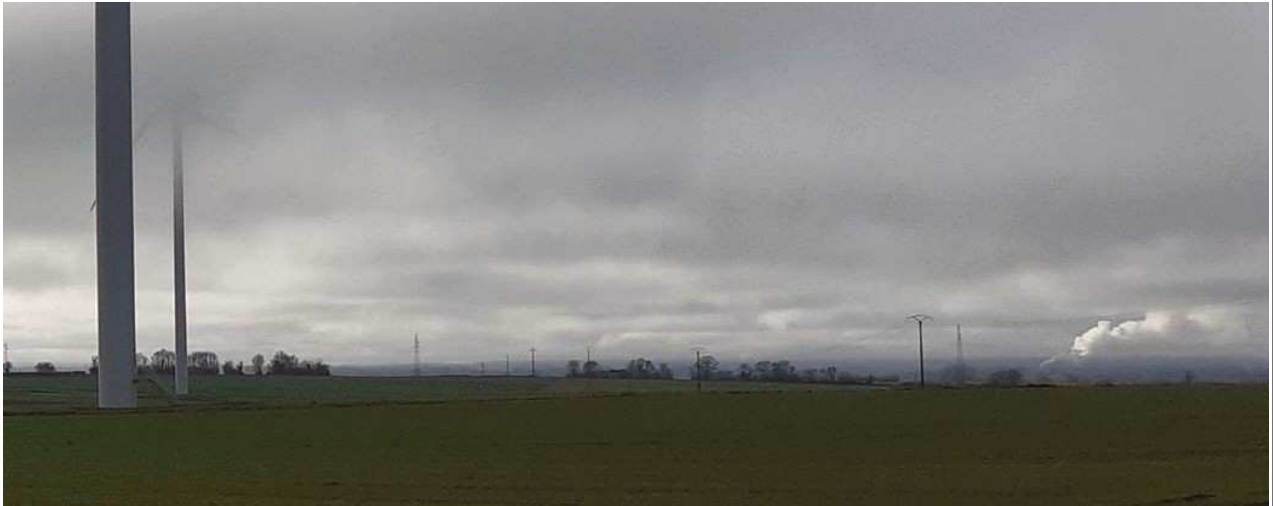
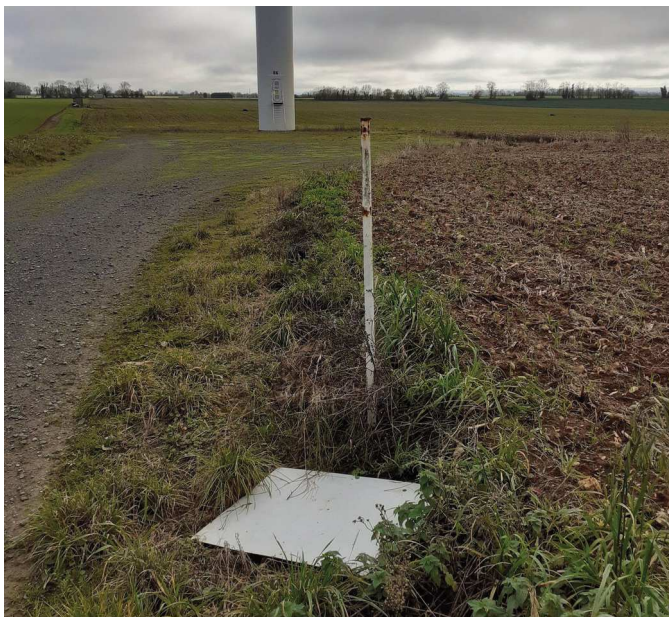
Lors de la visite d'inspection, le panneau d'informations des dangers et consignes de sécurité près de l'éolienne E6 était au sol. Ce constat a été communiqué à l'exploitant par téléphone le jour même, grâce au numéro téléphonique d'alerte inscrit sur le panneau.

En arrivant aux abords de l'éolienne E6, nous constatons qu'un panneau d'informations sur les dangers et sur les consignes de sécurité est présent mais tombé au sol :

Cela représente une irrégularité.

Demande à formuler à l'exploitant à la suite du constat :

L'exploitant procède aux réparations nécessaires et en informe l'inspection lorsqu'elles sont achevées (accompagnées de photos par exemple).

Proposition de suites : Demande d'action corrective

Proposition de délais : 14 jours

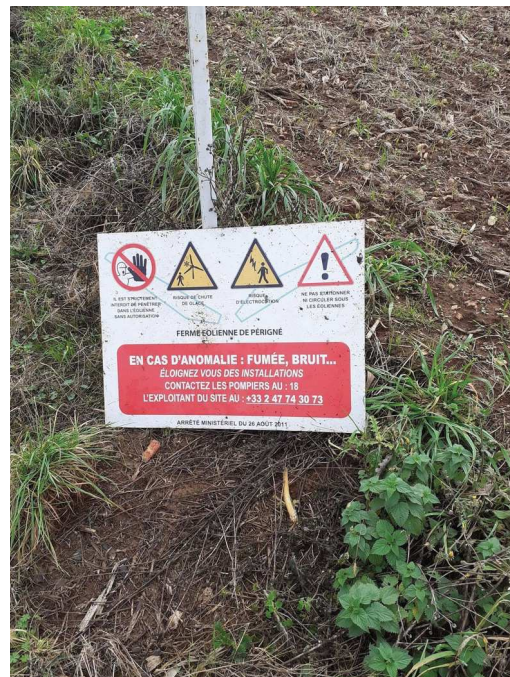
Nota : Avant de quitter les lieux, nous le relevons, en guise de réparation sommaire provisoire :
