Rapport de l'Inspection des installations classées

Visite d'inspection du 09/04/2025

TRANS HIP AUTO

Références : 2025_660_UbD16-86_Env
Code AIOT : 0007210461

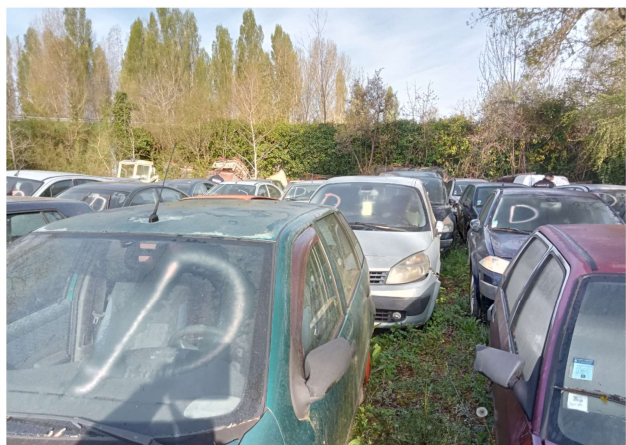
Référence réglementaire : Arrêté Préfectoral du 21/07/2014, article 1.2.2 dans sa rédaction issue de l'arrêté du 14/12/2020
Thème(s) : Situation administrative, Parcelles autorisées
Prescription contrôlée : ARTICLE 1.2.2. SITUATION DE L'ÉTABLISSEMENT Les installations autorisées sont situées sur les communes, parcelles et lieux-dits suivants : Commune : TOURRIERS Parcelles : Sections ZB 172 – ZB 173 – ZB 995 Lieux-dits : La Grosse Borne
Constats : Les installations enregistrées pour le centre de VHU Trans HIP Auto sont situées sur les parcelles ZB 172 et 173 ainsi que sur la parcelle ZB 995 de la commune de Tourriers. La parcelle ZB 995 a été intégrée par arrêté préfectoral complémentaire du 14/12/2020 pour régulariser une extension non autorisée constatée lors de l'inspection du 29/06/2020. Or, le 09/04/2025, jour de l'inspection du centre de VHU TURGNE L. Ets implanté La Chignolle, 16 430 Champniers, l'exploitant de ce centre indique qu'il accueille depuis peu environ 25 VHU déposés et stockés sur sa parcelle par Trans Hip Auto. L'exploitant de Trans Hip Auto, venu sur site, confirme la situation. L'inspection note par ailleurs que divers véhicules, identifiés comme appartenant à Trans Hip Auto, sont pour partie recouverts de végétation. L'inspection précise à l'exploitant de Trans Hip Auto que, en l'état, il exploite de manière irrégulière un site qui constitue une extension (installations connexes) des installations de son ICPE de Tourriers, alors même que l'arrêté d'autorisation n'inclut pas cette extension sur le territoire de la commune de Champniers. Cette situation est pénalement répréhensible.

Figure 1: VHU de la société Trans Hip Auto identifiées sur le site des Ets TURGNE, lieu-dit La Chignole à CHAMPNIERS

L'exploitant devra régulariser, sous 15 jours, la situation administrative de son installation en évacuant les VHU présents sur la parcelle de TURGNE L. Ets implantée La Chignolle 16 430 Champniers.

L'exploitant transmettra les justificatifs (photos, listing du nombre de véhicules, documents de traçabilité des VHU) de cette régularisation. En tout état de cause, l'inspection procédera à un constat sur site de la bonne évacuation des VHU.

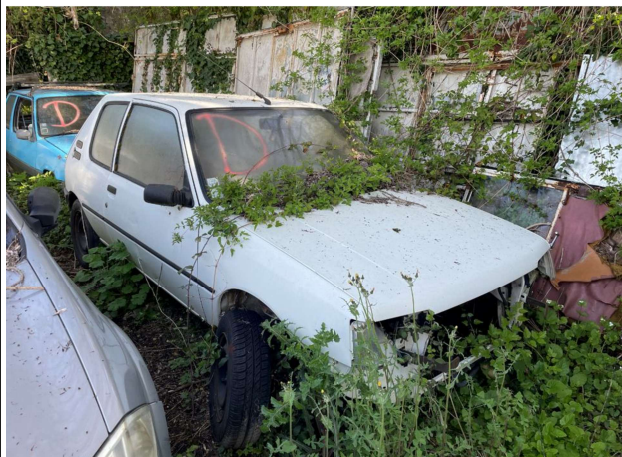
Figure 2: VHU de la société Trans Hip Auto
