## **Rapport de l'Inspection des installations classées**

Visite d'inspection du 06/07/2022

#### **DISPENSARE LUTTE ALCOOLISME**

Rue de la Gare  
39140 BLETTERANS

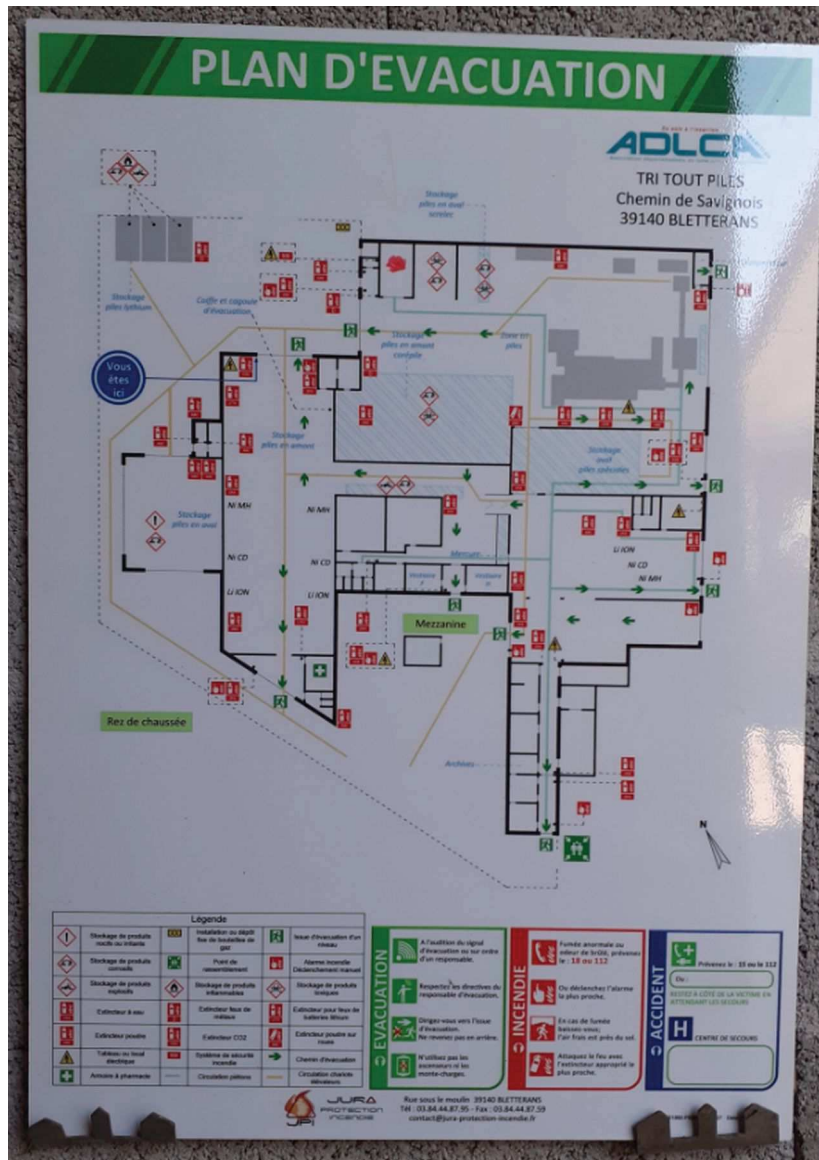
| <b>Constats :</b> Un plan général des ateliers et des stockages indiquant les risques liés aux installations a été visualisé lors de la visite des installations.<br>Le plan visualisé était affiché à proximité du local dans lequel a eu lieu le départ de feu et a été utilisé par les services de secours et d'incendie.<br>(cf photo 1 sur l'annexe planche photos). |

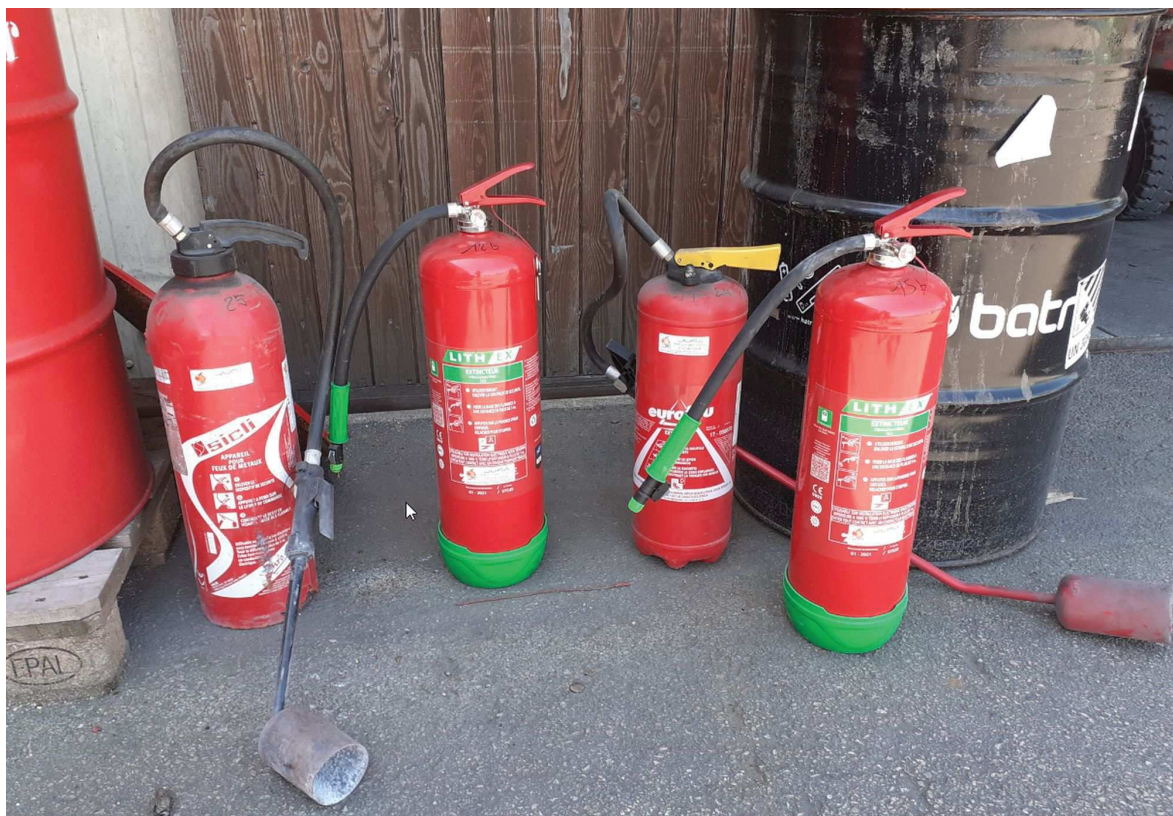
| <b>Constats :</b> Il n'y a pas eu d'utilisation d'eau par les services de secours pour combattre l'incendie, donc il n'y a pas eu d'eaux susceptibles d'être polluées à contenir. Ce point n'a pas fait l'objet d'autre contrôle.<br>Des extincteurs spécifiques aux matériaux stockés ont été utilisés.<br>(cf photo 2 sur l'annexe planche photos). |

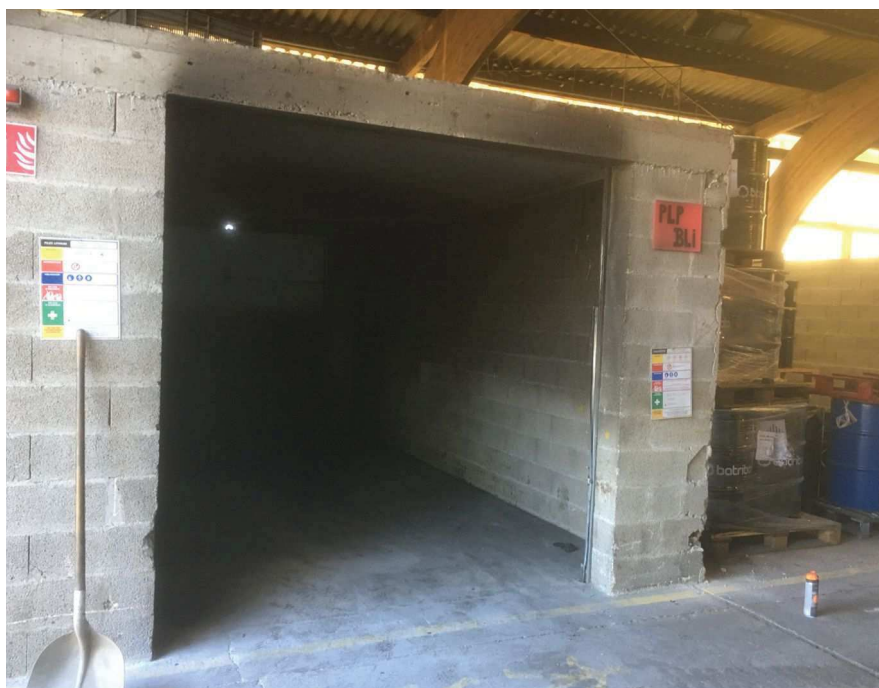
| <b>Constats :</b> Le local de stockage des fûts en cours de remplissage dans lequel a eu lieu le démarrage de l'incendie était équipé d'un détecteur de fumée.<br><br><b>Constat 1-06/07/2022 - non-conformité :</b> lors de l'incendie, le détecteur a complètement brûlé et le local n'est donc plus équipé de détection de fumée. La centrale de détection incendie indique de ce fait un dérangement système. Or, l'activité a repris à la suite de l'incendie. Un détecteur de fumée est requis dans ce local avec une remise en état complet du système de détection incendie.<br><br>(cf photos 3 et 4 sur l'annexe planche photos). |

Local de stockage des fûts en cours

- réparer les dégâts causés sur les installations : remise en place d'un détecteur de fumée dans le local de stockage, remise en conformité des installations électriques dégradées, remise en place d'une porte pour le local de stockage,
- justifier l'élimination des déchets dans des installations autorisées,
- réapprovisionner les moyens d'extinction utilisés.

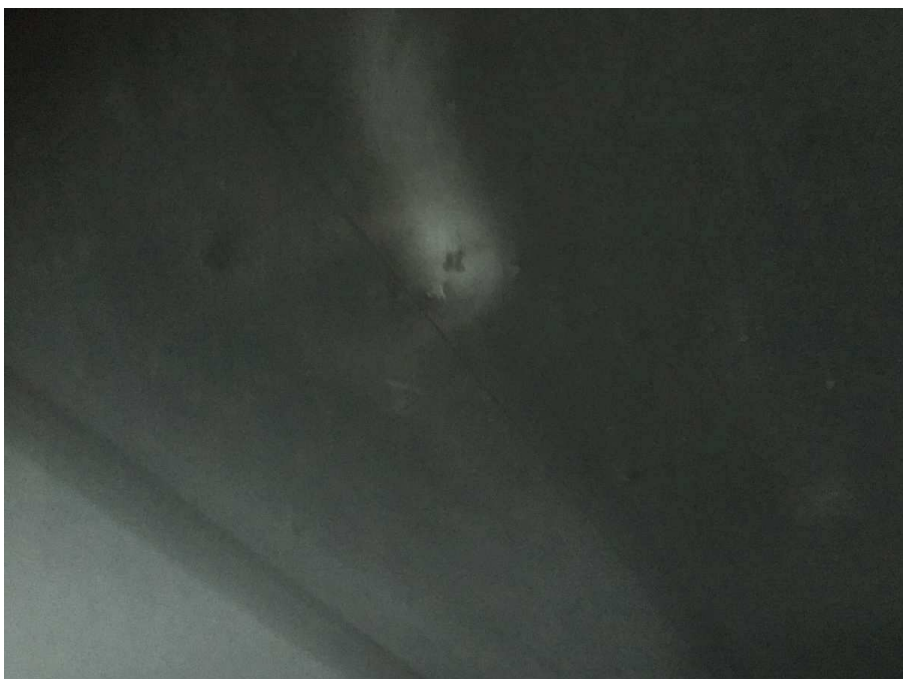
**4**

**Absence de détecteur dans le local de stockage des fûts en cours de constitution, suite à l'incendie l'ayant détruit**

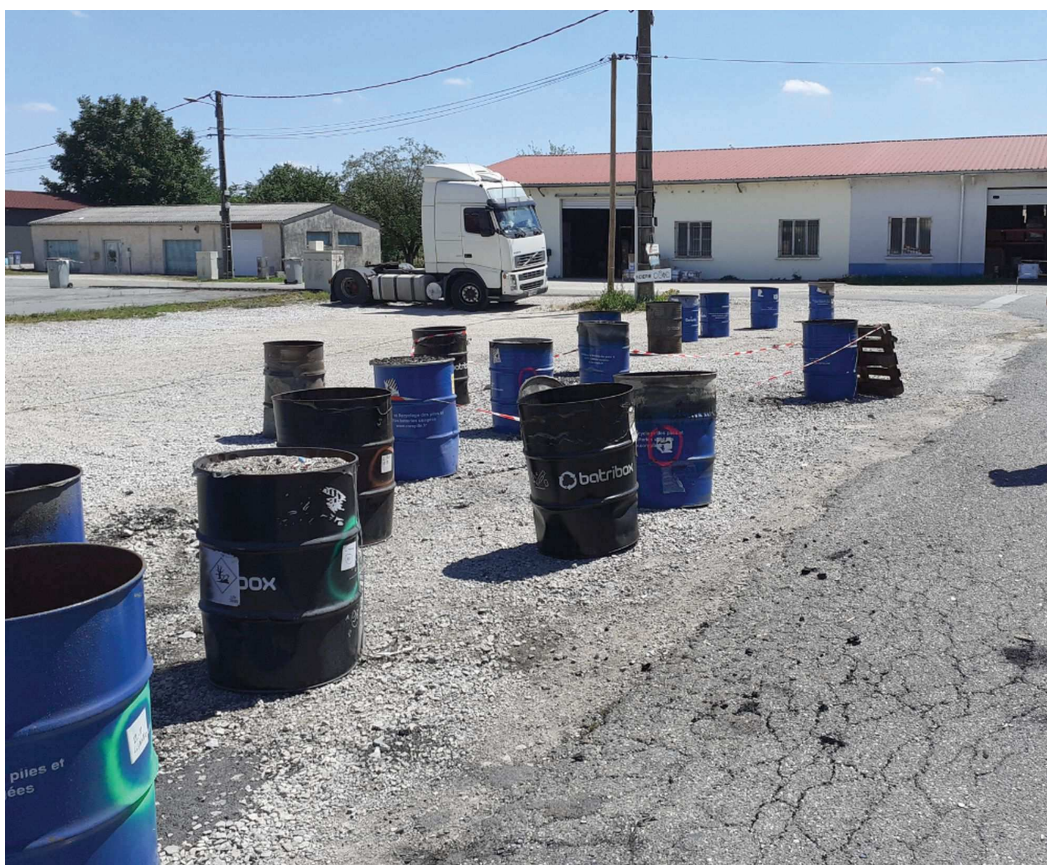
**5**

| <b>Constats :</b> Dans l'urgence de la situation, les pompiers ont évacué les fûts issus du local de stockage sur un parking extérieur situé à proximité immédiate, en face du site ADLCA.<br><br>Au moment de la visite de l'Inspection: <ul style="list-style-type: none"><li>- une vingtaine de fûts de déchets de piles étaient stockés de manière éparse sur un parking extérieur, hors emprise du site ADLCA,</li><li>- 2 fûts étaient encore chauds,</li><li>- une très grande quantité de piles boutons était disposée à même le sol du parking et de la chaussée de la zone industrielle.</li></ul><br>cf photos 5 à 9 sur l'annexe planche photos).<br><br>A la demande de l'Inspection, la zone extérieure a été balisée le 6 juillet de manière à établir un périmètre de sécurité. Un affichage indiquant l'interdiction de s'approcher de la zone a également été mis en place.<br>Par ailleurs, il a été demandé à l'exploitant par courriel du 07 juillet une confirmation dans la journée que : <ul style="list-style-type: none"><li>- toutes les piles au sol issues de l'accident ont été ramassées et stockées sur site en vue d'un traitement adapté,</li><li>- tous les fûts disposés en urgence sur la zone extérieure sont désormais stockés sur site dans des conditions de sécurité requises en vue de leur élimination.</li></ul><br>Par courriel du 08/07/2022, l'exploitant a transmis des photos de la zone extérieure débarrassée des fûts et a confirmé par appel téléphonique que l'aire publique sur laquelle les fûts étaient entreposés avait été réhabilitée le matin du 07/07 (balayage de la chaussée, enlèvement des fûts et des déchets de combustion et autres parties métalliques projetées au sol). Une équipe, soit 10 personnes ont été affectés à cette opération qui a duré 2 heures.<br><br>(cf photos 10 et 11 sur l'annexe planche photos).<br><br><b>Constat 2-06/07/2022 - non-conformité :</b> du fait de l'incendie, des dommages ont été causés sur les installations et celles-ci ne sont donc plus exploitées conformément aux plans et données techniques contenus dans les différents dossiers déposés par l'exploitant. Or, l'activité a repris à la suite de l'incendie.<br>On notera en particulier les dégâts matériels suivants: <ul style="list-style-type: none"><li>- porte du local dédié au dépôt transitoire des piles en cours de tri (fûts non remplis) hors d'usage;</li><li>- dégâts sur les alimentations électriques périphériques au sinistre;</li></ul> Pour solder ce constat, ADLCA confirmera la remise en conformité de la totalité des installations impactées par le départ d'incendie et en particulier de la porte du local et des installations électriques.<br>Au besoin, un plan d'action avec échéancier de mise en conformité sera transmis à l'Inspection. |

**Zone de stockage des fûts, hors emprise du site ADLCA**

| <b>Constat 3-06/07/2022 – demande de complément :</b> l'exploitant transmettra à l'Inspection l'ensemble des justificatifs d'élimination (BSD) de la totalité des déchets issus de l'incendie. |
