## **Rapport de l'Inspection des installations classées**

Visite d'inspection du 08/06/2026

**BELLONIE BOURDILLON SUCCESSEURS**

Références : RI.ENV.26-123  
Code AIOT : 0022200018

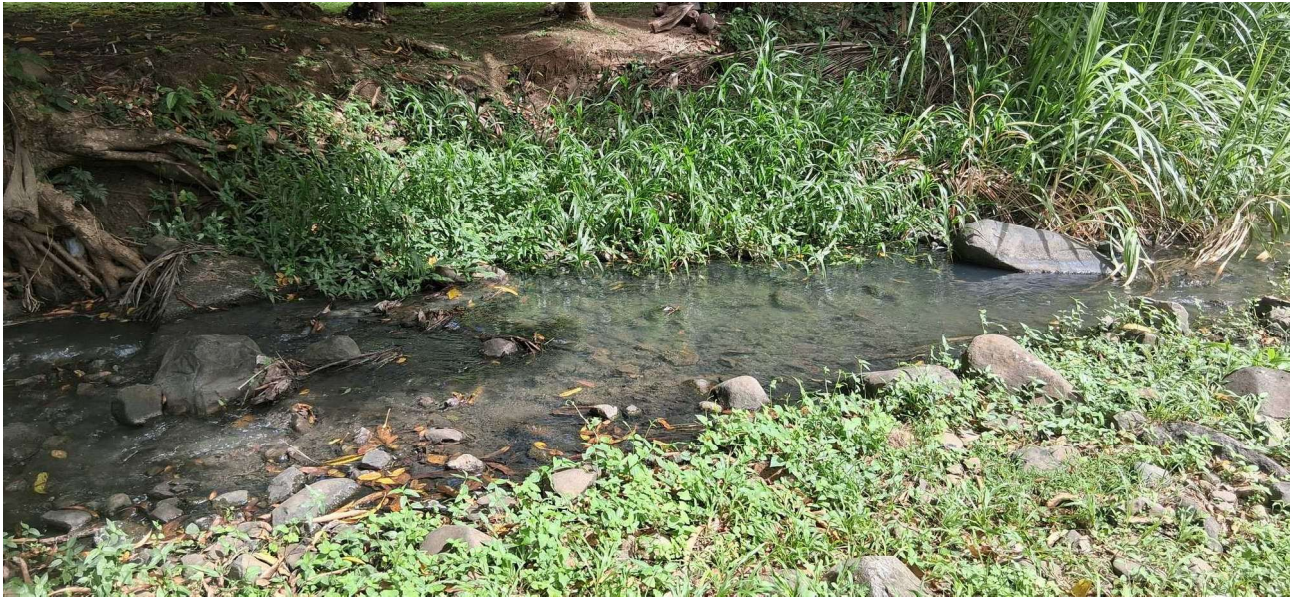
| <p><b>Constats :</b></p> <p>L'exploitant a indiqué avoir mandaté un laboratoire ayant réalisé des prélèvements le 1<sup>er</sup> juin 2026 en amont et en aval de la distillerie dans la « petite rivière pilote ». L'exploitant reste dans l'attente des résultats.</p> <p>Le jour de la visite, l'inspection n'a pas constaté de coloration du cours d'eau.</p> |

*Figure 1: Petite Rivière Pilote en aval de la lagune D*

| <p><b>Demande à formuler à l'exploitant à la suite du constat :</b></p> <p>Dès réception, l'exploitant transmet les résultats d'analyses au sein de la « petite rivière pilote » au plus tard le 16 juin 2026. Il en analysera l'impact sur le milieu naturel.</p> |

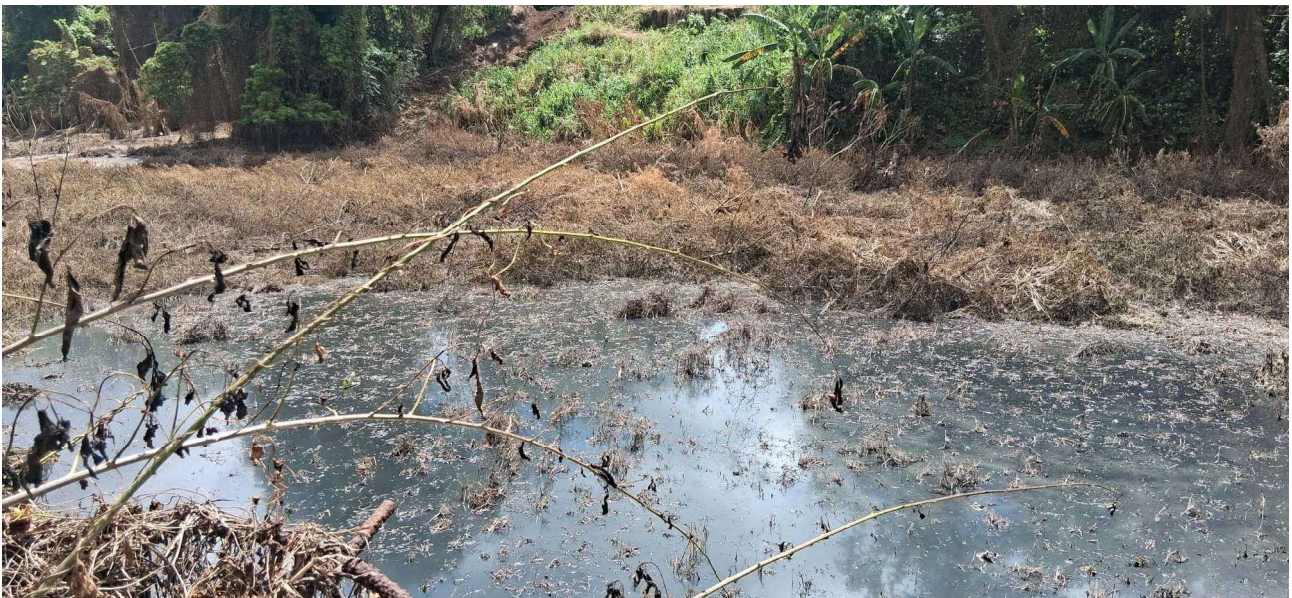
| <p><b>Constats :</b></p> <p>L'exploitant a expliqué avoir interrogé d'anciens agents du site indiquant que la lagune D aurait été bétonnée il y a des années, sans qu'aucun entretien n'ait été réalisé. Il envisage, à terme, de ne plus utiliser la lagune D. Toutefois, l'exploitant a indiqué en début d'inspection que la lagune D a permis de contenir le volume excédentaire des effluents et d'en limiter l'impact sur le milieu naturel.</p> <p>Des prélèvements de sols au droit de la lagune ont eu lieu le 1er juin 2026 afin d'évaluer l'impact du stockage de la vinasse brut sur les sols. Les résultats sont attendus sous 15 jours.</p> |

*Figure 2: Lagune D*

| <p><b>Demande à formuler à l'exploitant à la suite du constat :</b></p> <p>L'exploitant doit transmettre les modalités de gestion des eaux pluviales et de ruissellement, et des boues présentes dans la lagune D, suite à l'absence de garantie de son étanchéité et au</p> |

| stockage de vinasse non traitée. |

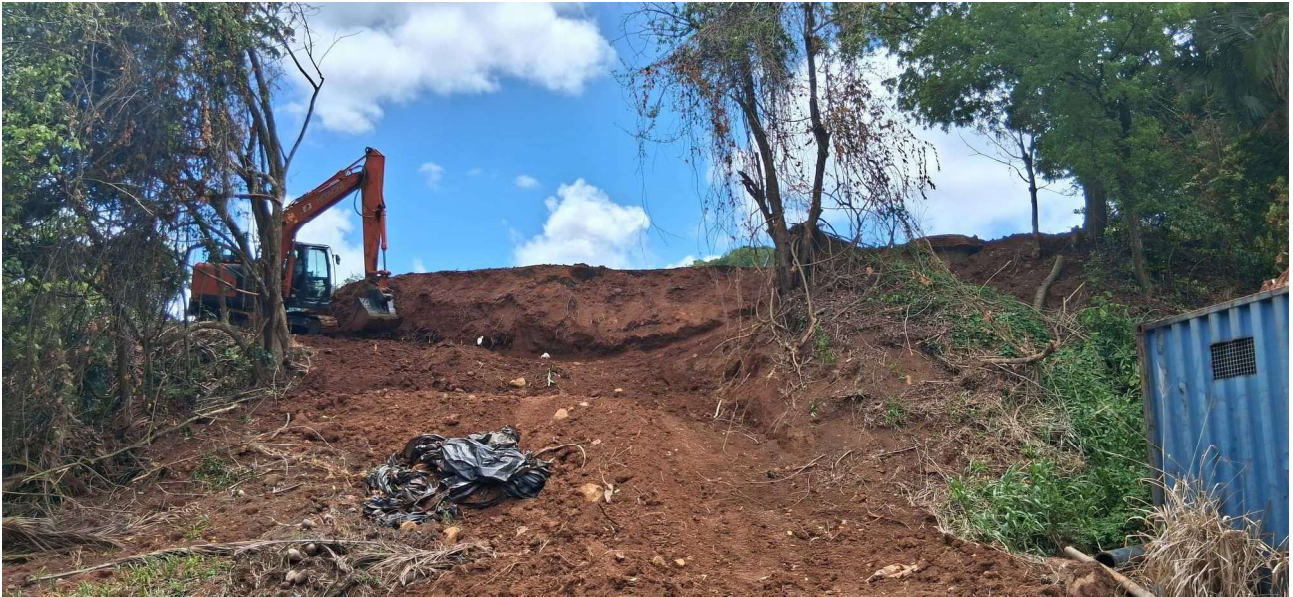
| <p><b>Constats :</b></p> <p>L'inspection a constaté la présence de travaux de confortement au niveau de la lagune B qui devrait s'achever à la fin de la semaine 24.</p> <p>L'exploitant a indiqué qu'en fin de semaine 23, une évaluation géotechnique de la lagune B a eu lieu. Les résultats de cette étude sont attendus sous 15 jours.</p> <p>Cette disposition est donc respectée sous réserve des conclusions de l'évaluation géotechnique.</p> |

*Figure 3: Travaux de confortement au niveau de la lagune B*

| <p><b>Demande à formuler à l'exploitant à la suite du constat :</b></p> <p>L'exploitant doit transmettre les résultats de l'évaluation géotechnique dans un délai n'excédant pas 7 jours à compter de leur réception. Il devra également s'assurer que les travaux de confortement sont conformes aux éventuelles préconisations issues des conclusions de ladite évaluation. Dans ce même délai, il indiquera si le niveau de remplissage de la lagune doit être réévaluer. Le cas échéant, l'exploitant transmet sous 1 mois les travaux envisagés.</p> |

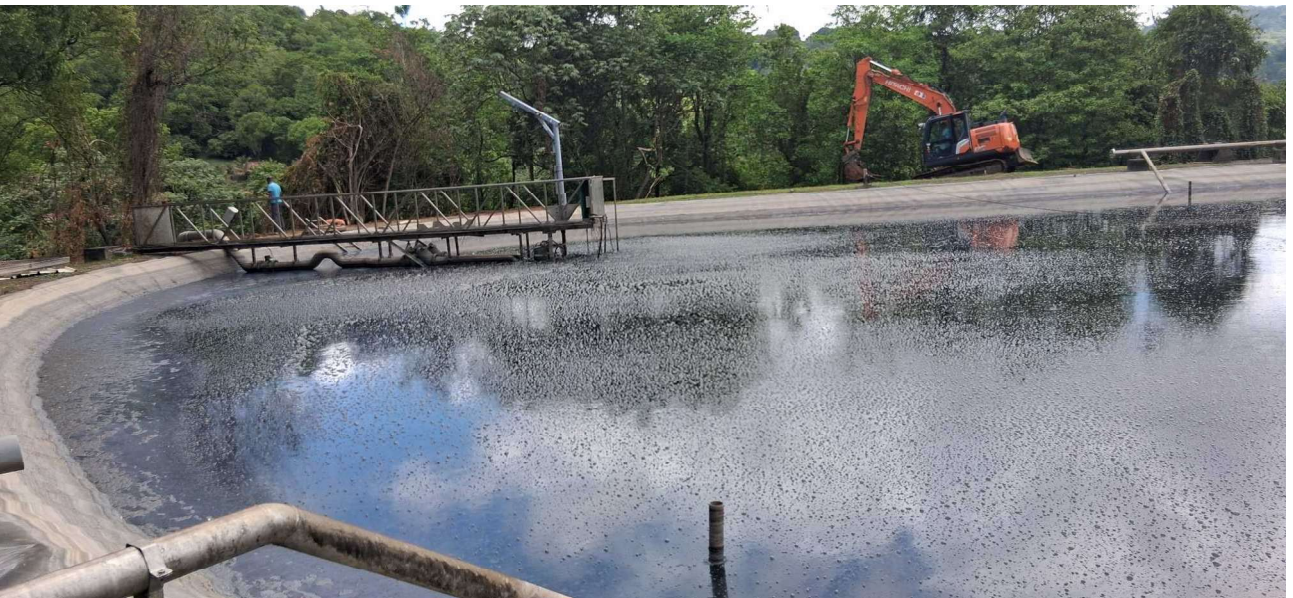
| <p><b>Constats :</b></p> <p>L'exploitant a diligenté des travaux de confortement de la lagune B, confiés au prestataire ayant initialement conçu la lagune. Ces travaux sont en cours et devraient se terminer à la fin de la semaine 24.</p> <p>Sur recommandation du prestataire, l'exploitant a abaissé le niveau de vinasses présente dans le bassin en pompant les effluents de la lagune B, par pompage vers la lagune C.</p> <p>L'inspection a constaté un abaissement du niveau de vinasses par rapport à son dernier contrôle du 28 mai 2026. D'après l'exploitant, le volume devrait être d'environ 15 000 m<sup>3</sup> de vinasses dans la lagune B à l'issue de l'opération de pompage.</p> <p>Les lagunes A, C et D ne présentent pas, au moment de la visite, de risque de débordement.</p> <p>L'exploitant a indiqué que la fin de campagne devrait intervenir d'ici 15 jours. Selon lui, en prenant en compte la production de vinasse, les capacités de traitement des filtres plantés, aucun risque de débordement ne serait à craindre.</p> <p>A date, l'exploitant respecte cette disposition.</p> |

*Figure 4: Lagune B*

| <p><b>Demande à formuler à l'exploitant à la suite du constat :</b></p> <p>L'exploitant fera un point hebdomadaire des niveaux des lagunes à minima sur une période de 1 mois notamment au niveau des lagunes A, B et C.</p> |

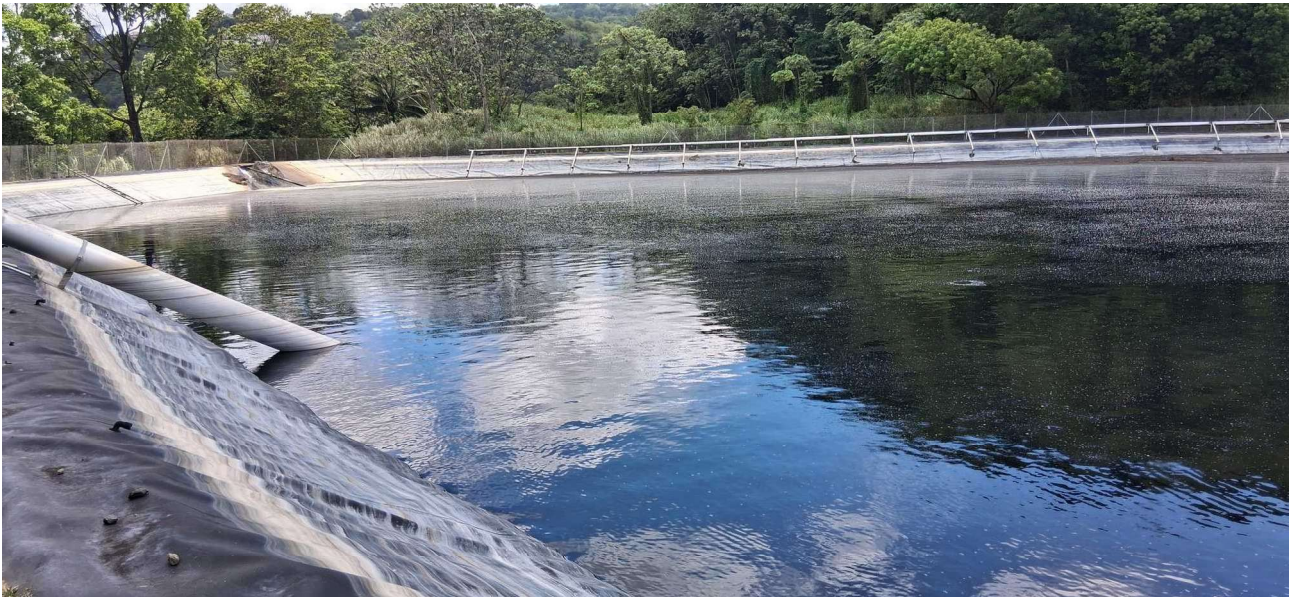
| <p><b>Constats :</b></p> <p>Pour rappel la vinasse issue de la distillerie est acheminée vers la lagune A. Cette lagune est destinée au refroidissement et à la décantation de la vinasse. La vinasse est ensuite transférée vers la lagune B pour y subir une aération.</p> <p>Lors du contrôle, il a été constaté l'absence de transfert de vinasses de la lagune A vers la lagune B.</p> <p>Concernant le potentiel transfert de vinasses de la lagune D vers le cours d'eau « la Petite Rivière Pilote » : la vanne en sortie de la lagune D est cadenassée. Des matériaux de type « grave » ont été placés au niveau de la vanne susvisée et de la sortie du canal communiquant entre la lagune D et le milieu afin de pallier toute fuite de vinasse vers le milieu.</p> <p>Par ailleurs, l'exploitant indique que les effluents traités dans la lagune B sont orientés soit vers les filtres plantés soit vers la lagune C pour l'irrigation de champs ou vers la lagune D, habituellement vide.</p> <p>La localisation des vannes en sortie des lagunes A, B et D a fait l'objet de l'inspection. A noter, l'accessibilité aux différentes vannes n'est pas aisée compte tenu de la végétation, de la présence de clôture ou de pente du terrain. Par ailleurs, il n'a pas été possible d'identifier leur positionnement (ouverte ou fermée) au moment du contrôle.</p> |

*Figure 5: Lagune A*

| <p><b>Demande à formuler à l'exploitant à la suite du constat :</b></p> <p>Les vannes permettant l'orientation des effluents entre les différentes lagunes sur le site sont accessibles et font l'objet d'une maintenance régulière. Leur mode positionnement (ouverte ou fermé) est identifié.</p> |

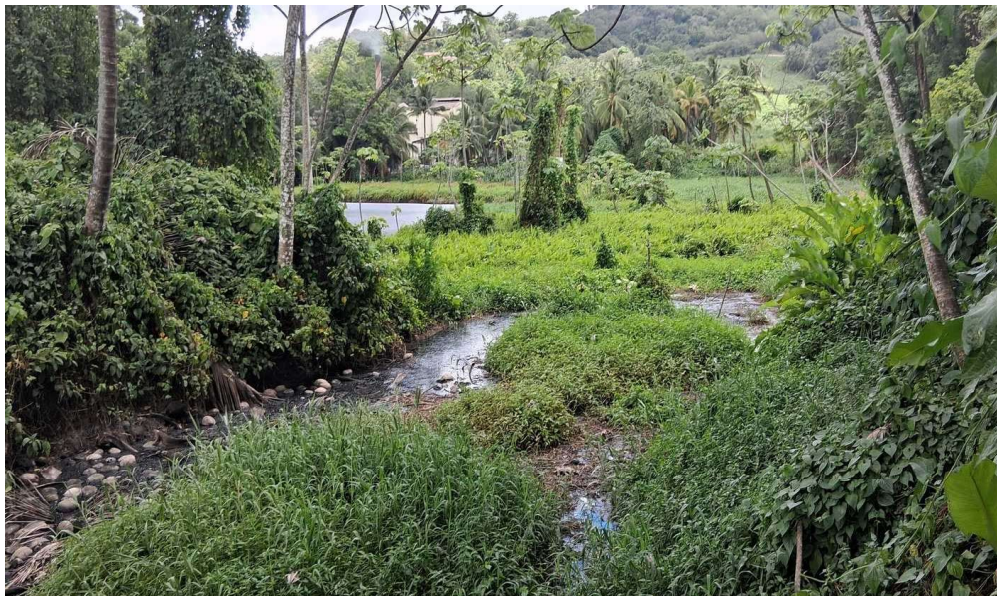
| <b>Constats :</b><br><br>La lagune C contient à la fois des eaux pluviales mélangées à de la vinasse brute provenant de la lagune D. L'exploitant a indiqué aucun transfert de la lagune C vers le milieu naturel. Cependant, il précise qu'il s'agit d'une marre naturelle.<br><br>L'exploitant précise que les filtres plantés peuvent être maintenus sans apport d'eau sur une durée n'excédant pas deux mois, sous réserve des conditions météorologiques.<br><br>L'exploitant n'est donc pas en mesure de démontrer qu'il respecte cette disposition. |

*Figure 6: Lagune C*

| <b>Demande à formuler à l'exploitant à la suite du constat :</b><br><br>L'exploitant doit justifier l'absence de transfert d'effluent aqueux de la lagune C vers le milieu par irrigation. Dans la négative, les effluents susceptibles d'être pollués sont renvoyés vers une lagune étanche. |
