## **Rapport de l'Inspection des installations classées**

Visite d'inspection du 08/06/2026

**BELLONIE BOURDILLON SUCESSEURS**

Références : RI.ENV.26-148  
Code AIOT : 0022200018

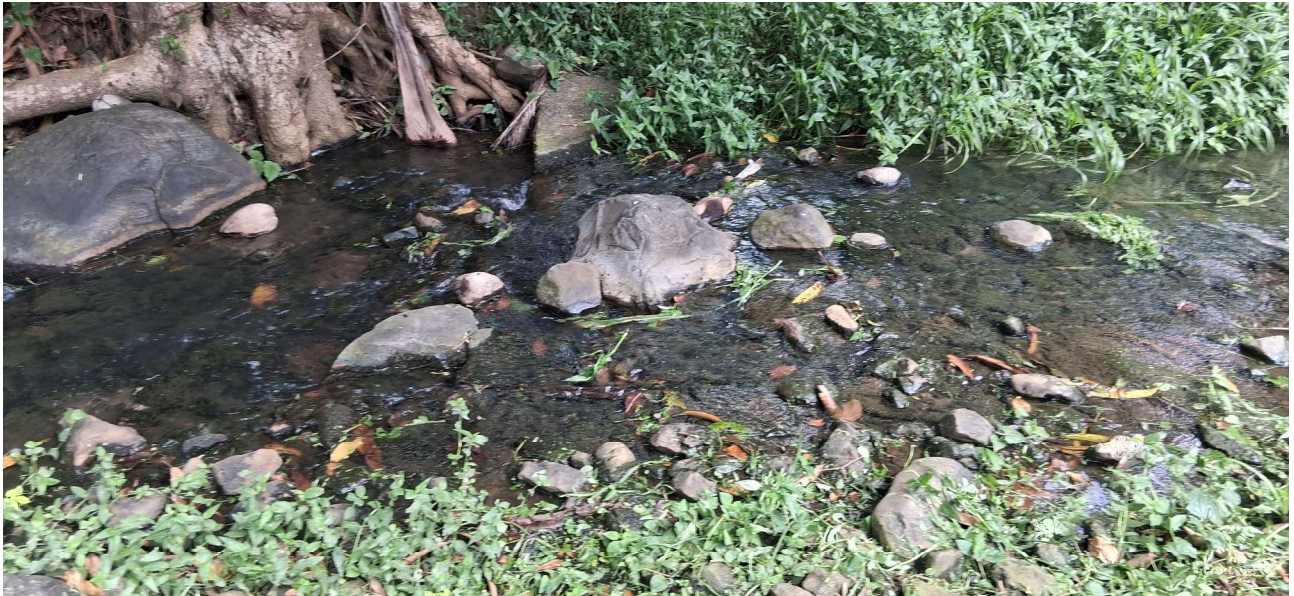
Par ailleurs, le jour de la visite, l'inspection n'a pas constaté de coloration du cours d'eau.

*Figure 1: Petite Rivière Pilote en aval de la lagune D*

Sous 15 jours, l'exploitant transmet les résultats complets des analyses réalisées le 18 juin 2026 en amont et en aval de la « petite rivière pilote » notamment pour les paramètres cuivre et zinc. Une analyse d'impact de ces résultats sur le milieu naturel sera transmise à l'inspection dans un délai de 1 mois. Enfin, des explications concernant les valeurs de DBO<sub>5</sub> mesurées le 18 juin 2026 en amont et en aval seront fournies.

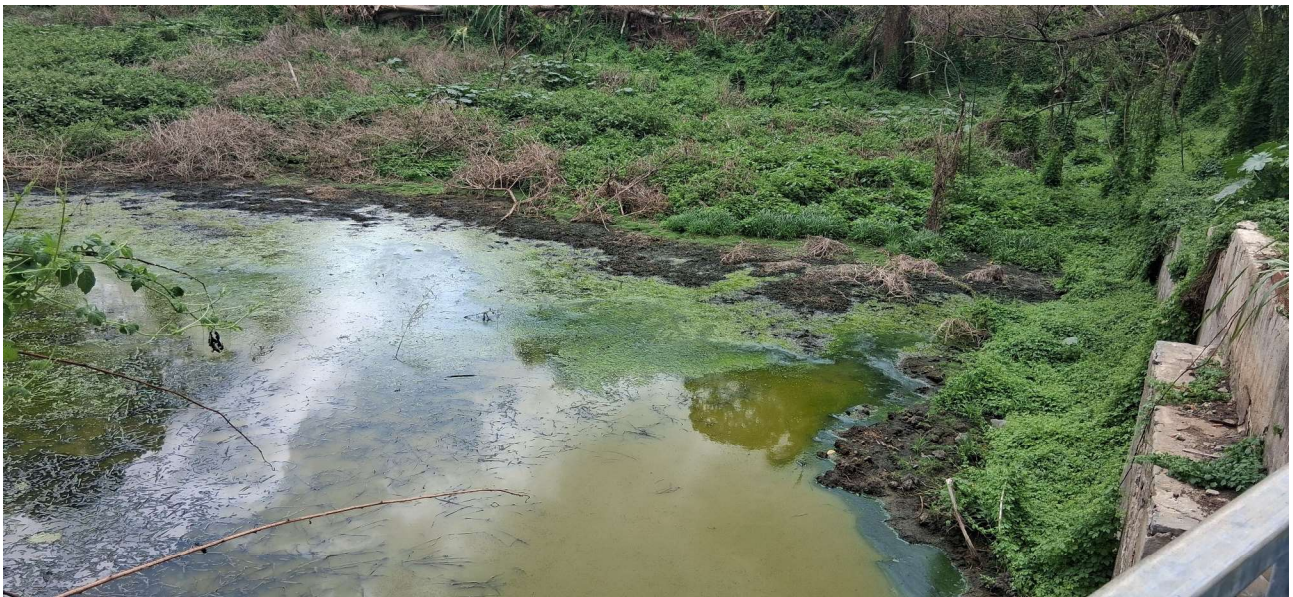
| <p><b>Constats :</b></p> <p>Pour rappel, les effluents non traités (vinasse) initialement présents dans la lagune D ont été transférés vers la lagune C.</p> <p>Lors de la visite, aucun effluent n'était transféré depuis la lagune D. L'exploitant a expliqué avoir isolé la lagune D de la lagune C.</p> <p>Par courriel du 10 juillet 2026, l'exploitant a transmis les plans de conception des lagunes C et D qui étaient à l'origine conçues comme bassins de traitement de la distillerie.</p> <p>Selon l'exploitant, les plans de 1994 montrent que les fonds de bassin sont constitués de 10 rangées de briques alternés (trajet filtrant avant une sortie de bassin). Il en déduit une étanchéité des bassins justifiée par l'épaisseur importante des briques et la présence d'un « circuit bouché » (accumulation de boues et de végétation).</p> <p>Cet argumentaire n'est pas retenu par l'inspection, dès lors que l'exploitant n'apporte aucun élément permettant d'établir la nature et les caractéristiques des matériaux employés, ni aucun</p> |

| <p>justificatif attestant d'entretien régulier du dispositif.</p> <p>Lors de la visite, la présence d'effluents aqueux a été constaté dans les lagunes C et D.</p> <p>Des analyses ont été réalisées pour caractériser ces effluents.</p> <p>Un prélèvement, le 1<sup>er</sup> juin 2026, dans la lagune D a révélé des effluents aqueux non conformes aux valeurs limites prescrites dans l'article 5.5.1.1 de l'arrêté préfectoral du 11 décembre 2000 vinasse (notamment pour les paramètres DCO et DBO<sub>5</sub>). Ces effluents ne sont donc pas compatibles avec un rejet dans le milieu naturel. Les effluents aqueux ont depuis été transférés au niveau de la lagune C, non étanche.</p> <p>À date, le niveau de remplissage de la lagune D est estimé à environ 1% par l'exploitant actuellement.</p> <p>Par courriel du 10 juillet 2026, l'exploitant a indiqué que les eaux pluviales et de ruissellements présentes dans la lagune D seraient pompées puis renvoyées dans le bassin A. Or, cette solution n'est pas envisageable au regard de la capacité de stockage disponible de la lagune A (remplie à 90%).</p> <p>L'exploitant a également cessé le pompage des effluents aqueux dans la lagune C vers la lagune B, estimant que les effluents présents sont suffisamment clairs et exempts de vinasses. Les résultats des analyses pour la lagune C, prélevée le 3 juillet 2026, sont toujours en attentes. En l'absence de ces résultats, il n'est pas possible de confirmer cette appréciation. En outre, au regard de la superficie de la lagune C, l'exploitant n'apporte aucun élément permettant de démontrer qu'un prélèvement unique est représentatif de la qualité des effluents présents sur l'ensemble de la lagune.</p> <p>La mesure d'urgence prescrivant le renvoi des effluents non traités de la lagune D vers l'une des lagunes étanches dans un délai maximum de 4 jours n'est pas respecté.</p> <p>En absence de justificatif et compte tenu de l'expiration du délai de sursis à exécution de l'astreinte, l'article 1 de l'arrêté du 26 juin 2026 n'est pas respecté.</p> |

| <b>Constats :</b><br><br>Comme indiqué dans le point de contrôle n°3 ci-avant, l'exploitant a transmis les plans de conception des lagunes C et D qui étaient à l'origine conçues comme bassins de traitement de la distillerie.<br><br>La conception de ces ouvrages reposant sur un assemblage de briques ne permet, à elle seule, de justifier de l'étanchéité effective notamment en l'absence d'éléments permettant de caractériser l'entretien régulier du dispositif, ainsi que la nature et les propriétés des matériaux constitutifs.<br><br>Des prélèvements de sols au droit de la lagune ont eu lieu le 1er juin 2026 afin d'évaluer l'impact du stockage de la vinasse brut sur les sols. L'inspection reste dans l'attente des résultats. |

*Figure 2: Lagune D*

| <p><b>Demande à formuler à l'exploitant à la suite du constat :</b></p> <p>Les effluents non traités doivent être renvoyés vers une lagune étanche. Sous 7 jours, l'exploitant doit transmettre un plan d'action détaillé précisant les mesures prévues pour assurer la gestion des effluents aqueux présents dans les lagunes C et D (modalité de traitement, exutoire envisagé, surveillance mise en place, etc.) et les modalités de traitement ou d'évacuation des boues présentes dans la lagune D, accompagnées d'un calendrier prévisionnel de réalisation.</p> <p>L'inspection rappelle que l'exploitant reste redevable de l'astreinte administrative journalière notamment pour le non-respect de stockage des effluents non traités dans une lagune étanche.</p> <p>Cette sanction financière, partiellement liquidée, sera calculée sur une période de 17 jours. Cette durée correspond à la période pendant laquelle les manquements persistent sans régularisation complète soit de la notification de l'arrêté le 30 juin 2026, au jour de la visite.</p> |

| <b>Demande à formuler à l'exploitant à la suite du constat :</b><br><br>Compte tenu des incertitudes relatives à l'étanchéité de la lagune D, l'exploitant doit transmettre, dès réception, les résultats d'analyses de sols au droit de la lagune D. |

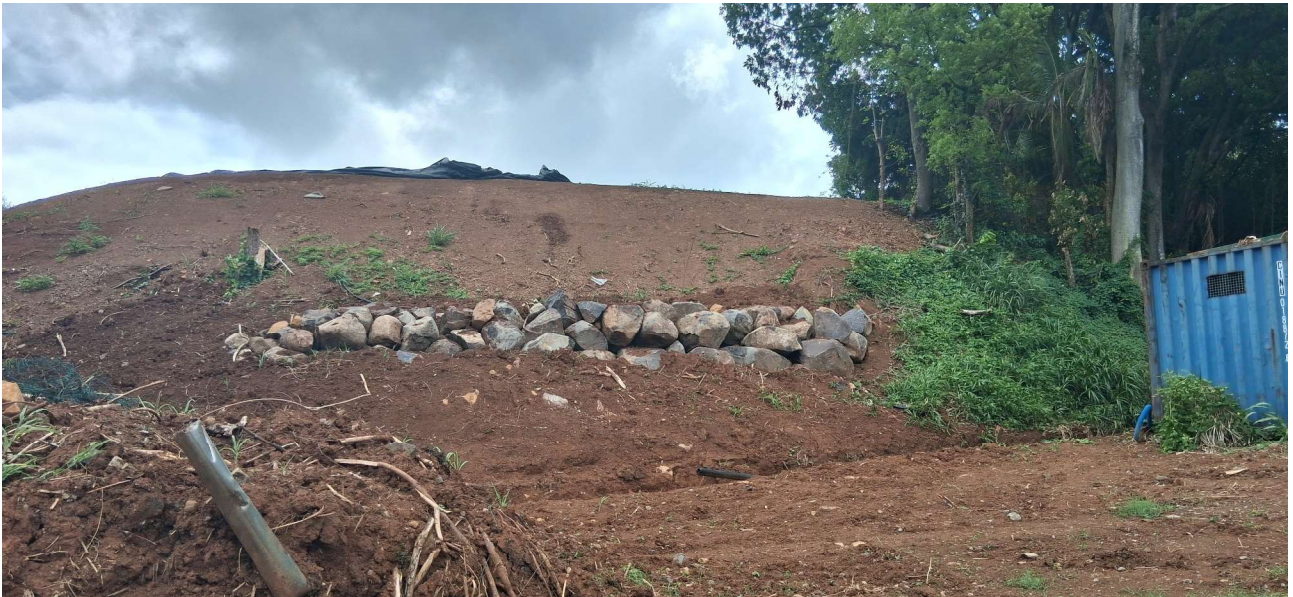
| <p><b>Constats :</b></p> <p>L'inspection a constaté que les travaux de confortement de la lagune B ont été réalisés.</p> <p>L'exploitant a indiqué qu'en fin de semaine 23, une évaluation géotechnique de la lagune B a eu lieu. Les résultats de cette étude sont toujours attendus.</p> <p>Cette disposition est donc respectée sous réserve des conclusions de l'évaluation géotechnique.</p> |

*Figure 3: Confortement au niveau de la lagune B*

| <p><b>Demande à formuler à l'exploitant à la suite du constat :</b></p> <p>L'exploitant doit transmettre les résultats de l'évaluation géotechnique dans un délai n'excédant pas 7 jours à compter de leur réception. Il devra également s'assurer que les travaux de confortement réalisés sont conformes aux éventuelles préconisations issues des conclusions de ladite évaluation.</p> <p>Pour rappel, l'exploitant doit indiquer si le niveau de remplissage de la lagune doit être réévaluer. Le cas échéant, l'exploitant transmet sous 1 mois les travaux envisagés.</p> |

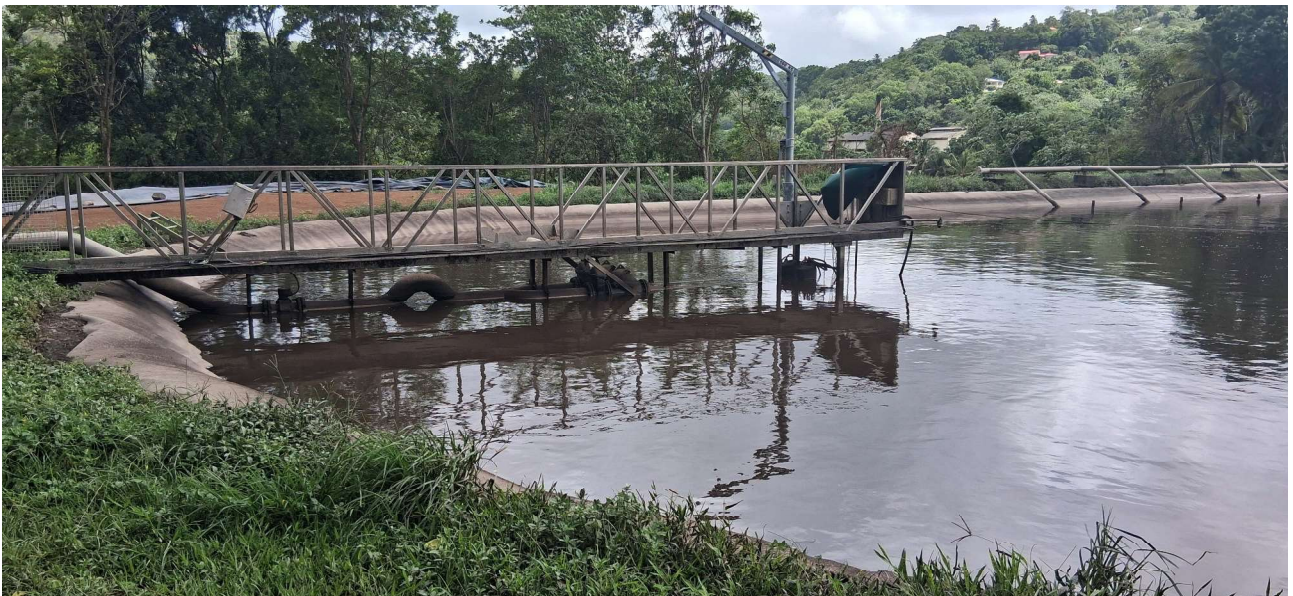
| <p><b>Constats :</b></p> <p>A la suite du débordement de la lagune B, l'exploitant a diligenté des travaux de confortement, confiés au prestataire ayant conçu initialement la lagune. Ces travaux sont désormais achevés.</p> <p>L'inspection a constaté que le volume d'effluents aqueux a augmenté par rapport au dernier contrôle du 11 juin 2026. Selon l'exploitant, le niveau de remplissage du bassin est d'environ 90 %. Il confirme que la lagune ne peut plus recevoir d'effluents aqueux. L'aération se poursuit, mais l'exploitant indique limiter le remplissage à 100 % pour prévenir tout risque d'éclaboussures en dehors du bassin.</p> <p>Les lagunes C et D ne présentent pas de risque de débordement, au moment de la visite.</p> <p>La lagune A est également remplie à plus de 90 % sans que ne soit observé un risque de débordement, le jour de la visite.</p> <p>L'exploitant a indiqué que la fin de campagne est intervenue le 4 juillet.</p> <p>A date, l'exploitant respecte cette disposition.</p> |

| <p><b>Constats :</b></p> <p>Lors de la visite, l'inspection a constaté la présence d'un volume de terres entreposé au droit de la lagune B, correspondant selon l'exploitant aux terres identifiées comme potentiellement polluées.</p> <p>Sur la base des résultats d'analyses de sol au droit de la lagune B, présenté au point de contrôle n°9 ci-avant, l'exploitant estime que les terres souillées présentes sur site ne présentent pas de pollution avérée, notamment en ce qui concerne les teneurs en cuivre.</p> |

*Figure 4: Lagune B*

| <p><b>Demande à formuler à l'exploitant à la suite du constat :</b></p> <p>L'exploitant continue d'effectuer un suivi hebdomadaire des niveaux des lagunes A, B, C et D, sur une durée minimale de 3 mois. A ce titre, un volume plus précis de la lagune C est attendu.</p> <p>Dans un délai de 7 jours, l'exploitant doit transmettre un plan de gestion prévisionnel des lagunes afin d'anticiper d'éventuelles périodes de fortes pluies ou orages en lien avec les vigilances météorologiques.</p> <p>Dans ce même délai, l'exploitant doit fournir un rétroplanning détaillé pour le traitement des effluents aqueux présents dans les lagunes A et B, leur évacuation et leur rejet dans le milieu, accompagné de l'avis du concepteur du système de traitement.</p> |

| <p><b>Demande à formuler à l'exploitant à la suite du constat :</b></p> <p>L'exploitant doit indiquer, sous 1 mois, les modalités de gestion et le devenir des terres entreposées au droit de la lagune B.</p> |

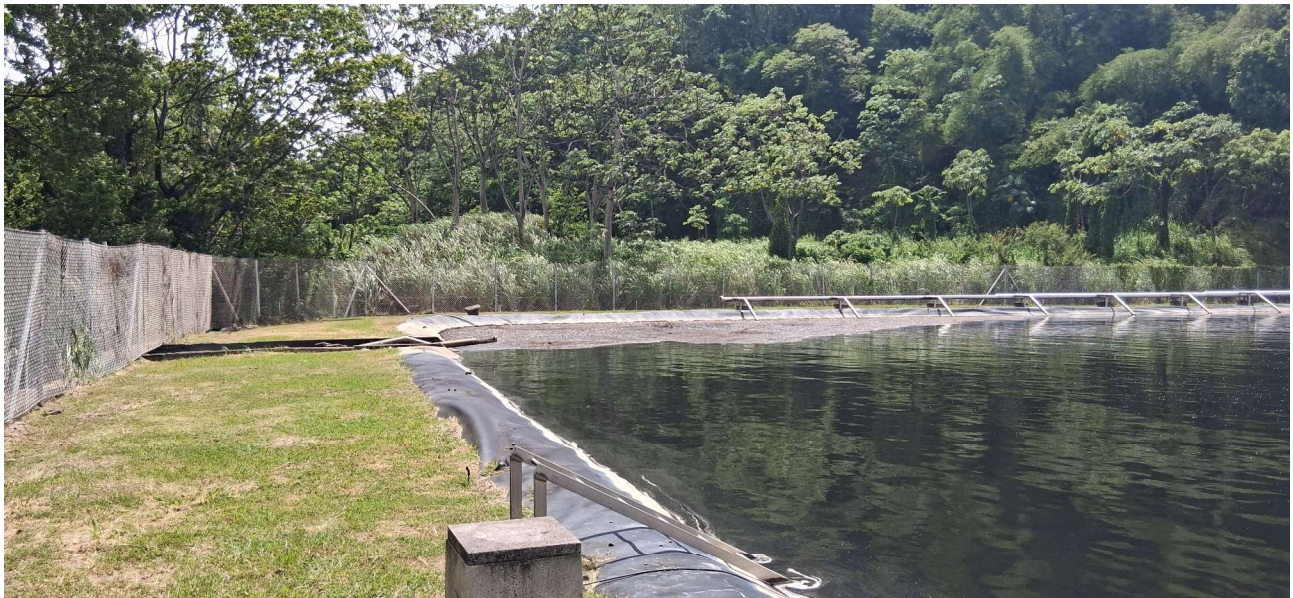
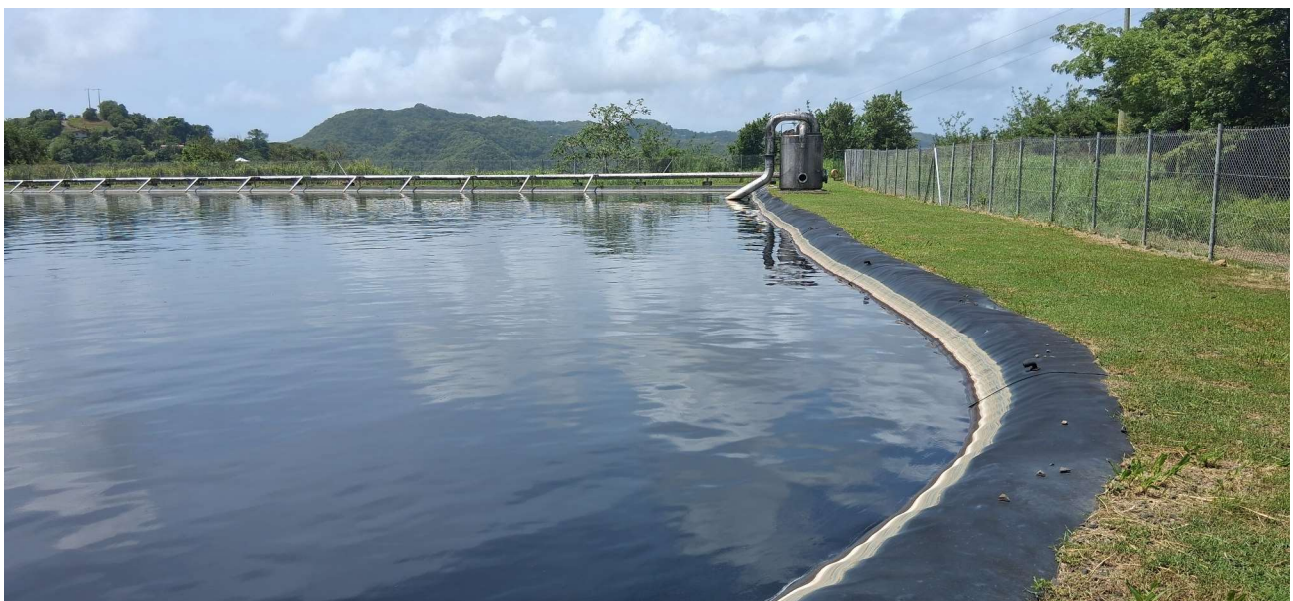
| <b>Constats :</b><br><br>Pour rappel, la vinasse issue de la distillerie est d'abord acheminée vers la lagune A, où elle subit un refroidissement et une décantation.<br><br>La vinasse est ensuite transférée vers la lagune B pour y être aérée. Lors du contrôle, aucun transfert de vinasse n'a été observé entre la lagune A et la lagune B. Les vannes de transfert sont en position fermée.<br><br>Les effluents traités dans la lagune B sont orientés soit vers les filtres plantés de végétaux soit vers la lagune C pour l'irrigation de champs. Le jour de la visite, l'inspection n'a pas constaté de transfert d'effluents depuis la lagune B. L'exploitant a précisé qu'aucun transfert n'est possible entre la lagune B et D.<br><br>En sortie des bassins de filtres plantés de végétaux, les effluents peuvent être évacués soit vers la lagune C ou vers la Petite Rivière Pilote, après analyse. L'exploitant a expliqué que les effluents aqueux en sortie des bassins de filtres plantés ne peuvent plus être envoyés vers la lagune D.<br><br>Aucun transfert d'effluent depuis la lagune C n'a été observé. L'inspection a constaté le retrait des volants de manœuvre des vannes de transfert.<br><br>Un nouveau réseau de tuyauterie et de vannes reliant les bassins des filtres plantés vers la Petite Rivière Pilote a été installé. L'exploitant a indiqué que ce réseau permettra un éventuel rejet dans le milieu naturel en fonction du débit de la rivière.<br><br>Concernant le potentiel transfert de vinasses de la lagune D vers le cours d'eau « la Petite Rivière Pilote » : la vanne en sortie de la lagune D est cadénassée.<br><br>La localisation des vannes en sortie des lagunes A, C et des bassins de filtres plantés de végétaux a fait l'objet de l'inspection. L'accessibilité aux différentes vannes est rendue possible suite au débroussaillage mis en œuvre par l'exploitant.<br><br>Le positionnement (ouvert ou fermé) des vannes en sortie de la lagune A est identifié au moment du contrôle. |

*Figures 5 et 6 : Lagune A*

| <p><b>Demande à formuler à l'exploitant à la suite du constat :</b></p> <p>Le positionnement (ouvert ou fermé) des vannes permettant l'orientation des effluents entre les différentes lagunes sur le site doit être clairement identifié.</p> |

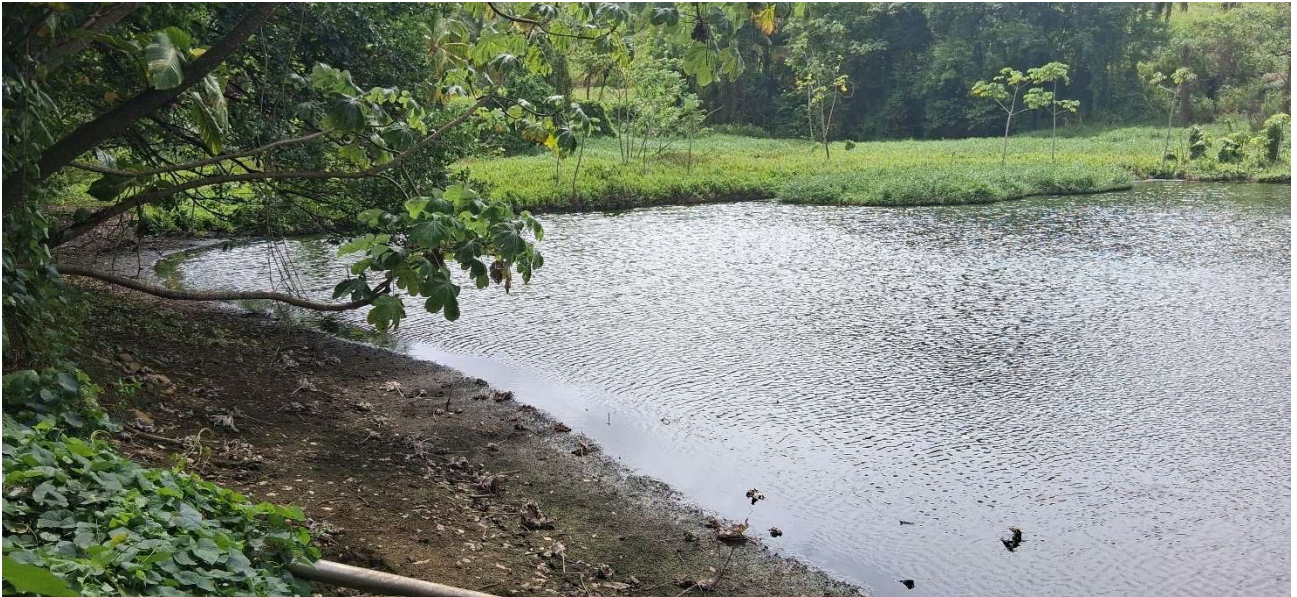
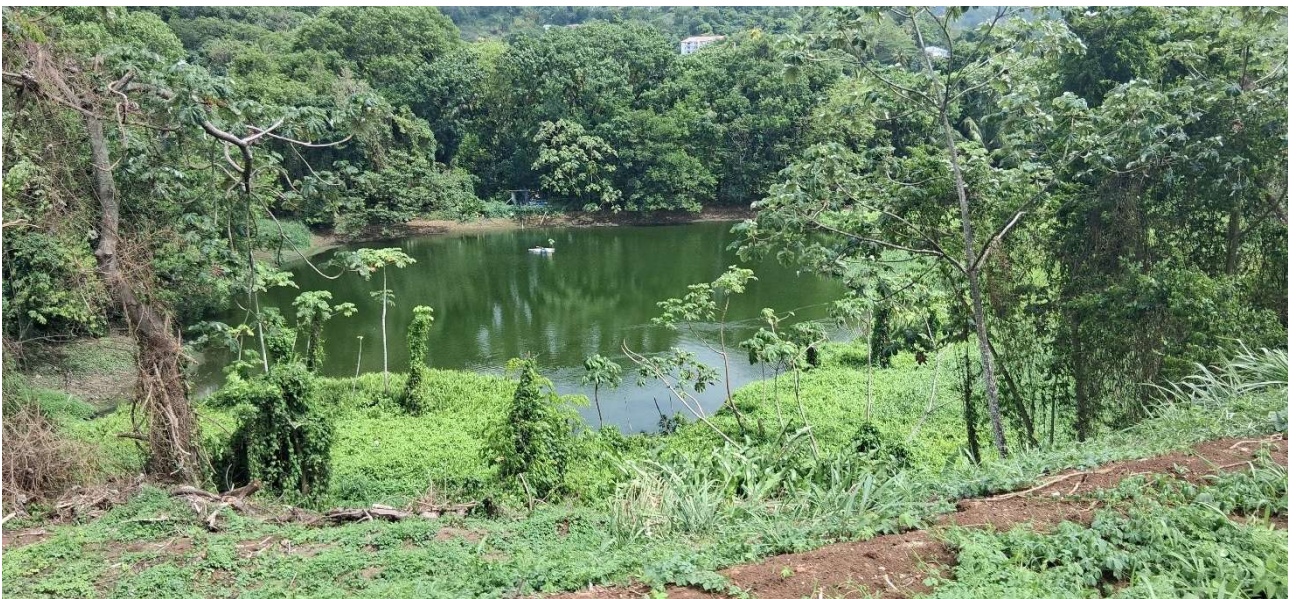
| <p><b>Constats :</b></p> <p>La lagune C contient à la fois des eaux pluviales mélangées à de la vinasse brute provenant de la lagune D. L'exploitant a indiqué qu'aucun transfert de la lagune C vers le milieu naturel n'a lieu. Les vannes de transfert sont fermées selon l'exploitant et les volants de manœuvre de la vanne ont été retirés.</p> <p>A date, l'exploitant respecte cette disposition.</p> |

*Figures 7 et 8 : Lagune C*
