## **Rapport de l'Inspection des installations classées**

Visite d'inspection du 27/06/2022

#### **EPUR CENTRE**

18, parc d'activités Les Blattiers  
71160 DIGOIN

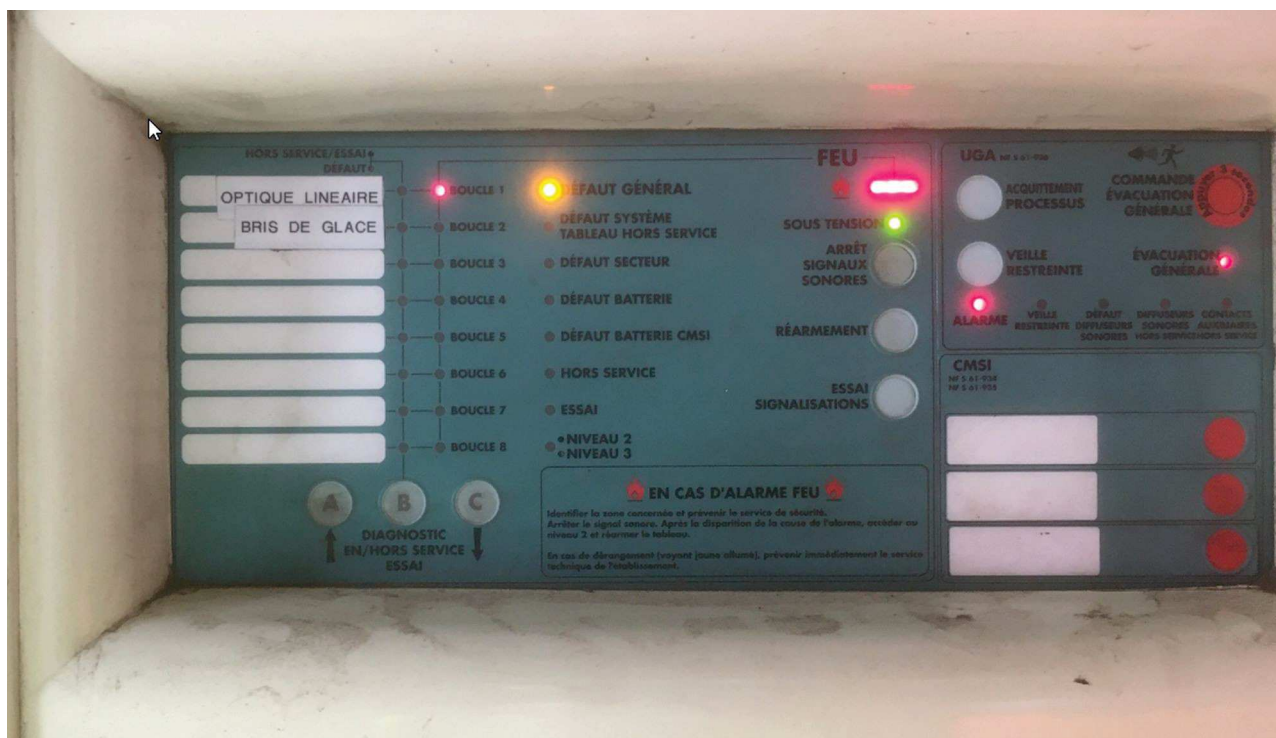
**1**

**Centrale de détection incendie bâtiment « Ecomobilier » en alarme et dérangement**

<b>Référence réglementaire :</b> Arrêté Préfectoral du 23/10/2012, article 7.2.2.2
<b>Thème(s) :</b> Risques accidentels / Système de détection
<b>Prescription contrôlée :</b> - Chaque local technique est équipé d'un détecteur de fumée. - L'exploitant détermine les opérations d'entretien destinées à maintenir l'efficacité des détecteurs dans le temps.  - L'exploitant organise à fréquence annuelle des vérifications de maintenance et des tests dont les comptes rendus sont tenus à disposition de l'inspection des installations classées.
<b>Constats :</b> Le site est équipé de 2 centrales de détection incendie avec report de signalisation à l'accueil:  - la 1ère centrale est installée dans la zone Réception métaux à la pesée et protège les zones de réception à la pesée, consommables / DD, Papier / carton. Des détecteurs de fumées protègent les locaux. La centrale a été visualisée est ne présente ni dérangement, ni alarme.  <b>Constat 1-27/06/2022 - non-conformité :</b> la seconde centrale, installée dans le bâtiment accueillant la zone écomobilier et protégeant l'ensemble du bâtiment, présente : - une alarme sur un des 3 détecteurs linéaires de toiture, - un dérangement général de la centrale la rendant possiblement inopérante en cas de nécessité.  (cf photo 1 sur l'annexe planche photos)  L'exploitant précise en séance : - que le déclenchement d'alarme est dû à la poussière ambiante qui obscurcit le faisceau linéaire du détecteur, - qu'un projet est à l'étude dont les grandes lignes sont le déplacement de la zone écomobilier et la création de fenêtres d'aération dans les parois du bâtiment de manière à assainir l'atmosphère en toiture,

L'exploitant confirmera que l'installation de sécurité incendie est 100% fonctionnelle ou transmettra un plan d'actions avec échéancier visant à la remettre en état, accompagné des mesures compensatoires visant à obtenir un niveau de protection équivalent sur la durée totale des travaux.
<b>Observations :</b> /
<b>Type de suites proposées :</b> Susceptible de suites
<b>Proposition de suites :</b> Sans objet

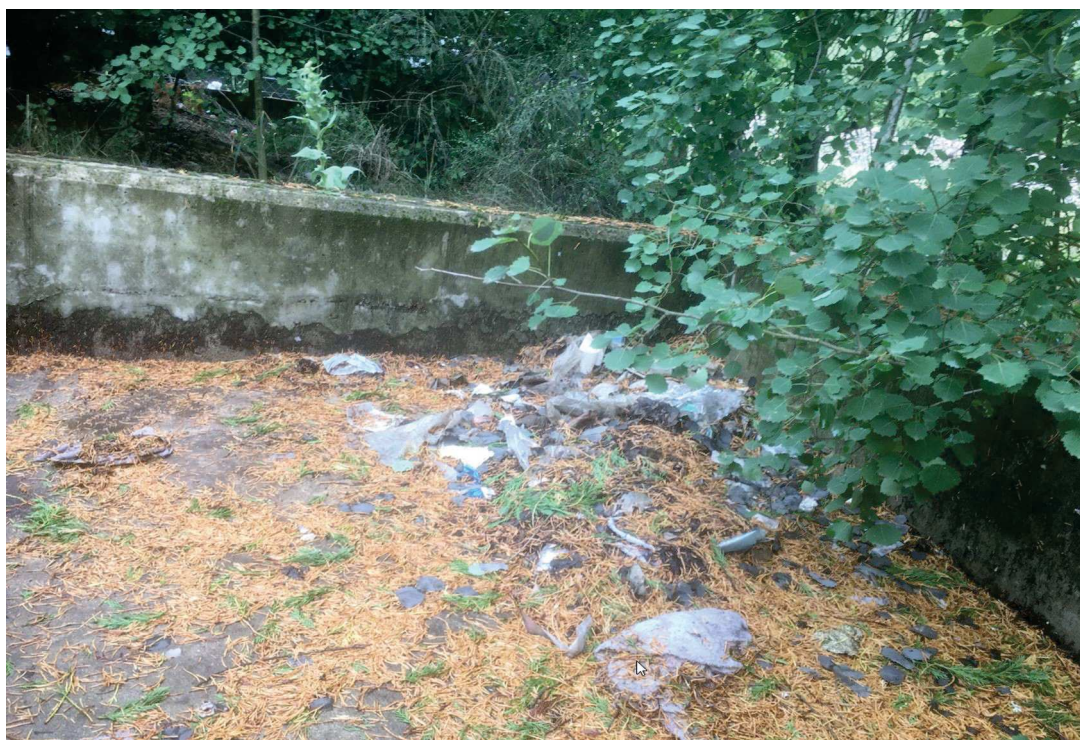
**2**

**Zone de lavage**

<b>Référence réglementaire :</b> Arrêté Préfectoral du 23/10/2012, article 2.3.1
<b>Thème(s) :</b> Propreté des installations
<b>Prescription contrôlée :</b> L'ensemble des installations est maintenu propre et entretenu en permanence.
<b>Constat 3-27/06/2022 - non-conformité :</b> lors de la visite du site, il a été constaté la présence de nombreux déchets (plastiques, papiers, morceaux de carton,..) à de nombreux endroits du site, notamment sur l'aire de lavage des véhicules et sur les espaces verts (cf photo 2 sur l'annexe planche photos).  L'exploitant a précisé que la présence des déchets est due à la tempête survenue quelques temps auparavant.  L'exploitant confirmera le nettoyage complet du site (espaces vers et autres).
<b>Observations :</b> /
<b>Type de suites proposées :</b> Susceptible de suites
<b>Proposition de suites :</b> Sans objet

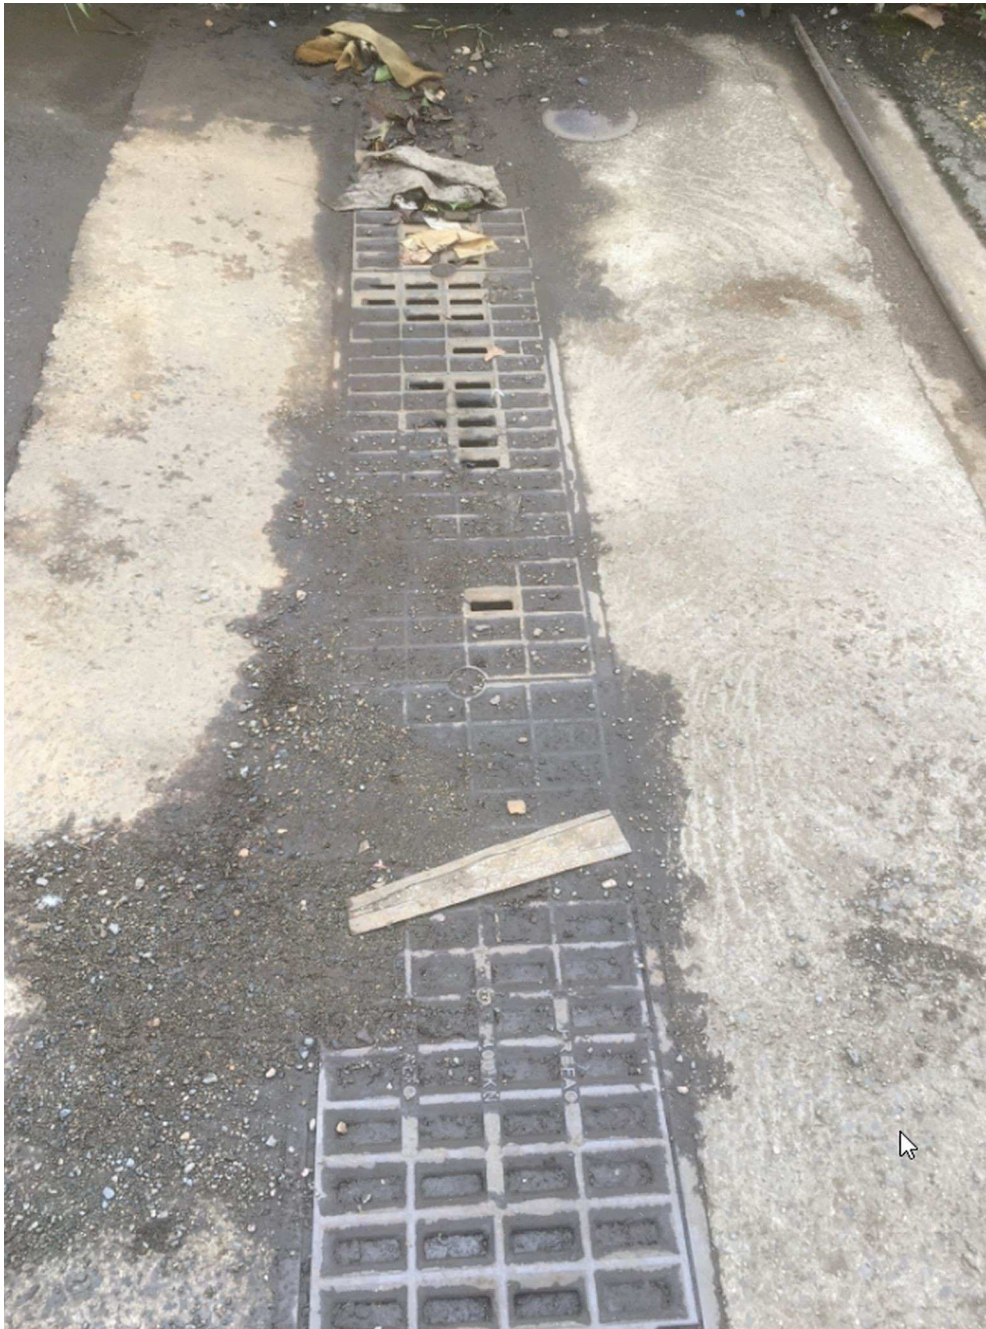
Grille de collecte des eaux de ruissellement en sortie de site.

<b>Référence réglementaire :</b> Arrêté Préfectoral du 23/10/2012, article 4.2.3
<b>Thème(s) :</b> Propreté des installations
<b>Prescription contrôlée :</b> Les réseaux de collecte des effluents sont conçus et aménagés de manière à être curables, étanches et résister dans le temps aux actions physiques et chimiques des effluents ou produits susceptibles d'y transiter.  L'exploitant s'assure par des contrôles appropriés et préventifs de leur bon état et de leur étanchéité.
<b>Constat 4-27/06/2022 - non-conformité :</b> Lors de la visite des installations il a été constaté la présence de déchets boues sur les grilles de collecte des eaux pluviales en entrée et en sortie de site (cf photo 3 sur l'annexe planche photos).  L'exploitant confirmera que l'ensemble des équipements a été nettoyé et transmettra les preuves requises (ex : photos) le justifiant.
<b>Observations :</b> L'Inspection rappelle à l'exploitant que l'ensemble de ses installations et particulièrement des équipements de collecte des effluents doit être propre en permanence, notamment de manière à assurer correctement les fonctions pour lesquelles ils ont été conçus et mis en place.
