Rapport de l'Inspection des installations classées

Visite d'inspection du 12/08/2024

STVM Geoperformance

Parcelles 14,16,18,, 03, 04 section ZC
25110 Baume-les-Dames

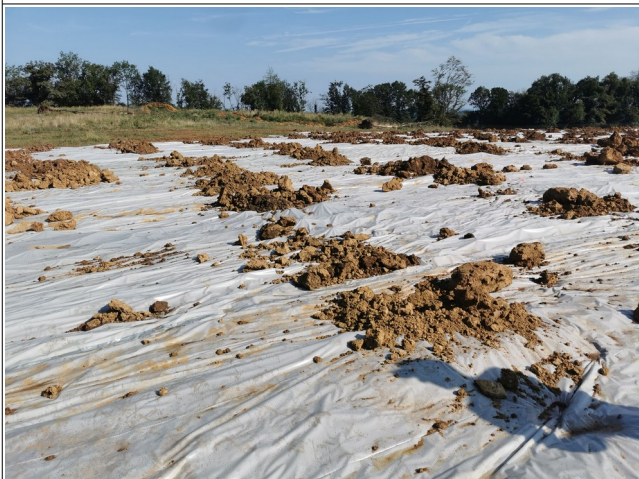
Après nivellement des terres, une bâche a été mise en place la semaine du 5 au 9 août 2024. Cette couverture imperméable se compose de bandes de 1 mètre de large avec un recouvrement entre chacune sur 20 cm. Les bandes ont été attachées entre elles avec du ruban adhésif. Des dépôts de terres sont répartis ponctuellement sur l'ensemble du site pour éviter son envol.

Zone recouverte

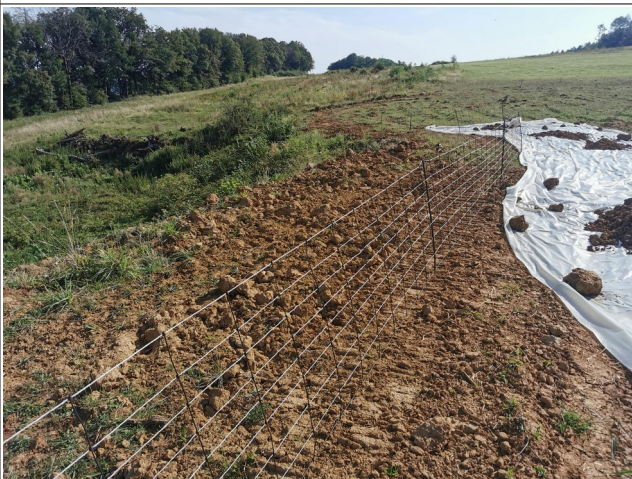
L'exploitant a déclaré que la couverture devra être complétée sur une bande de 1 à 2 mètres de large sur la périphérie nord en dévers ainsi que sur quelques mètres sur le côté Est et au niveau du chemin côté Sud.

Périphérie Nord non encore recouverte

Il est attendu que l'exploitant réalise les sondages complémentaires pour finaliser la détermination du périmètre d'enfouissement des mâchefers.

Les justifications de la finalisation de la couverture sur l'ensemble du périmètre relevé seront également transmises.
