## **Rapport de l'Inspection des installations classées**

Visite d'inspection du 06/10/2025

#### **ALTERNATRI 53**

Références : EC-2025-494-DECL-ALTERNATRI 53-Saint-Berthevin-RAP  
Code AIOT : 0006311535

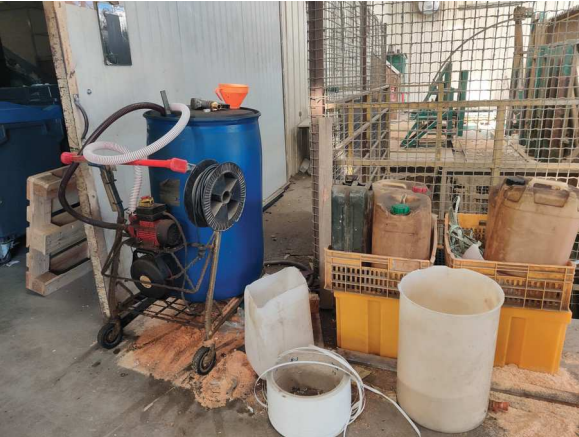
Dispositifs de rétention des liquides

Lors de la visite, l'inspection constate la présence d'un dispositif de transfert de carburant constitué d'un fût bleu contenant du GNR d'environ 200 litres et équipé d'une pompe électrique. L'ensemble est installé sans bac de rétention étanche ni dispositif de confinement adapté. Des traces de déversement et un absorbant souillé sont observés au sol à proximité immédiate.

L'inspection demande à l'exploitant d'installer, dans un délai de quinze jours à compter de la réception du présent rapport, une rétention conforme sous l'ensemble du dispositif de transfert et de stockage de carburant.

L'exploitant devra transmettre à l'inspection des installations classées les justificatifs de la mise en conformité (photographies, ou tout document attestant de la conformité du dispositif).

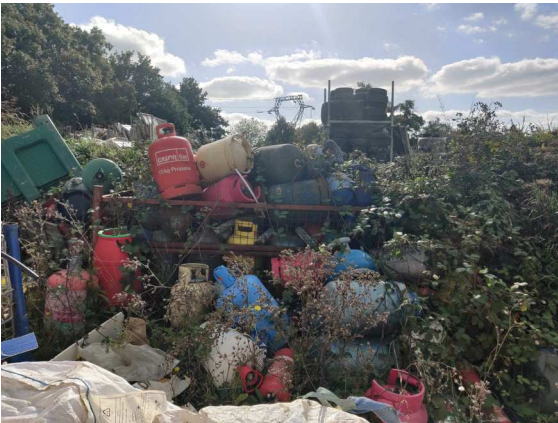
Stock de bouteilles de gaz

<p>Lors de la visite, l'inspection constate la présence d'un important stock d'une vingtaine de bouteilles de gaz entassées en extérieur, sans identification ni confinement adapté.  Les bouteilles sont disposées en vrac, partiellement envahies par la végétation, et ne semblent pas avoir fait l'objet d'un tri préalable (propane, butane, autres gaz).  Ce mode de stockage présente un risque élevé d'explosion ou d'incendie en cas de choc, de percement ou d'exposition à la chaleur.  Ces déchets sont assimilables à des déchets dangereux non autorisés dans le cadre de l'activité déclarée du site limitée aux déchets non dangereux.</p> <p>Par ailleurs, l'inspection note la présence de 6 extincteurs et 4 bouteilles de gaz au pied de conteneurs de tri au sein du site.</p>
<p><b>Demande à formuler à l'exploitant à la suite du constat :</b></p> <p>L'inspection demande à l'exploitant d'évacuer, dans un délai de quinze jours à compter de la réception du présent rapport, l'ensemble des bouteilles de gaz et extincteurs vides vers une filière agréée de traitement des déchets dangereux, conformément à la réglementation en vigueur.</p> <p>L'exploitant devra transmettre à l'inspection des installations classées les justificatifs de cette évacuation.</p> <p>En l'absence de respect de cette prescription dans le délai imparti, une proposition d'arrêté de mise en demeure sera soumise à Madame la Préfète de la Mayenne.</p>

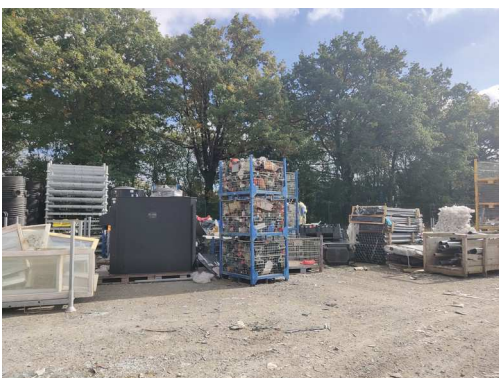
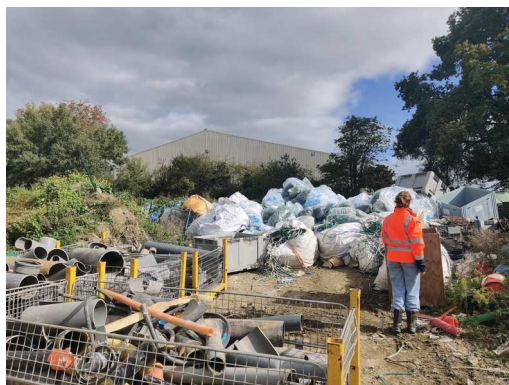
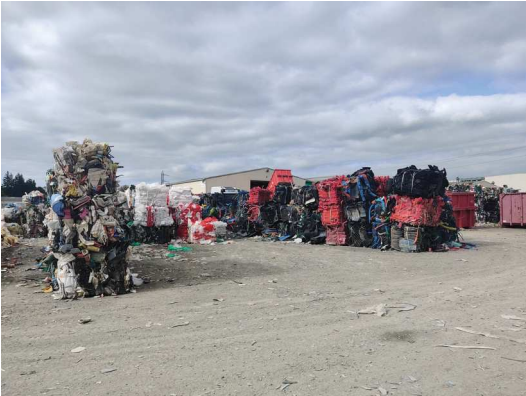
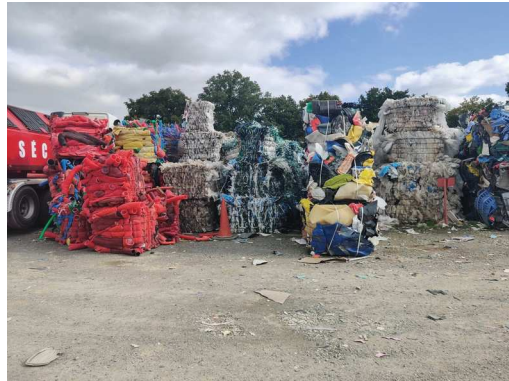
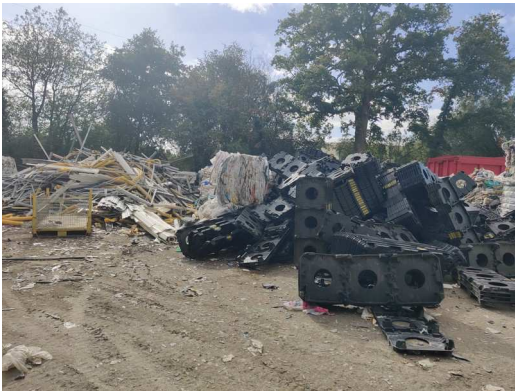
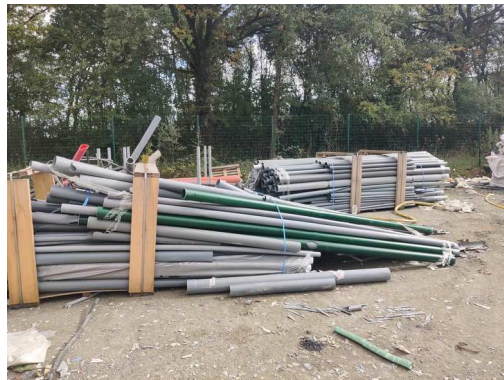
Stockages des déchets en extérieur

Lors de la visite, l'inspection constate que les zones de stockage extérieur ne sont pas clairement délimitées ni identifiables selon la typologie de déchets ou l'opération réalisée.

Les bennes, balles et amas de plastiques de natures diverses (tubes, gaines, bâches, plastiques souples et durs) sont entreposés sans repérage apparent et parfois mélangés sur une même aire. Aucun panneau de signalisation ni plan de zonage n'est affiché pour permettre d'identifier les zones de transit, de tri ou d'entreposage selon leur usage. Cette organisation rend difficile la lecture des flux et la traçabilité des opérations réalisées sur site.

<p><b>Constats :</b></p> <p>Lors de la visite, l'inspection constate que plusieurs stockages extérieurs de déchets combustibles</p>

(plastiques, bois, polystyrène compacté) sont implantés en périphérie immédiate du site, à proximité directe ou en limite de clôture.

Certains dépôts apparaissent contigus aux limites parcellaires et à faible distance des bâtiments.

- mettre en place une signalétique claire et permanente sur l'ensemble des zones extérieures et intérieures d'entreposage, précisant le type de déchets, leur statut et l'opération associée ;
- établir un plan de zonage du site à jour, identifiant les aires de réception, de transit, de regroupement, de tri et de préparation ;
- organiser les stockages de manière à éviter le mélange de déchets de nature différente et à garantir la lisibilité du fonctionnement du site.

Les éléments justificatifs correspondants devront être transmis à l'inspection des installations classées dans un délai de trois mois.

Dans l'attente de la mise en œuvre effective des travaux d'aménagement prévus en 2026, l'inspection demande à l'exploitant :

- soit de relocaliser les stockages non conformes,
- soit de fournir une note de justification technique démontrant, le cas échéant, que les effets thermiques ( $5 \text{ kW/m}^2$ ) demeurent confinés à l'intérieur du site,
- soit mettre en œuvre les mesures de protection nécessaires pour prévenir la propagation d'un incendie vers l'extérieur du site.
