## Rapport de l'Inspection des installations classées

Visite d'inspection du 08/10/2024

**ELR ENVIRONNEMENT**

Références : D2024-1085  
Code AIOT : 0006522541

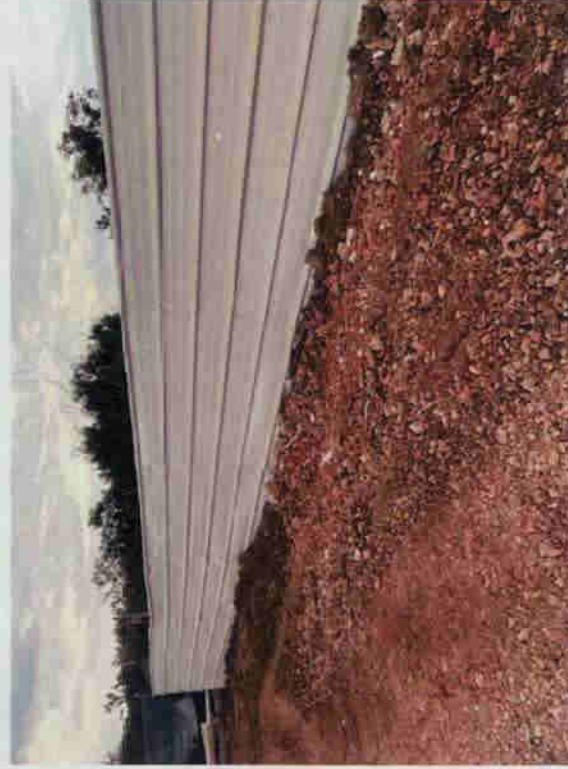
## Planche photographique 1

Par courriel du 21/05/2024, l'exploitant a transmis des photos montrant l'installation d'une clôture en tôle ondulée le long de la limite de propriété surplombant la vallée de l'Yvette. Le talus de déchets apparaît sur les photos au fond de la zone de transit et décollé de la clôture (voir planche photographique 1). Les justificatifs d'évacuation des déchets ont été transmis par l'exploitant.

Photos transmises par l'exploitant le 21/05/2024

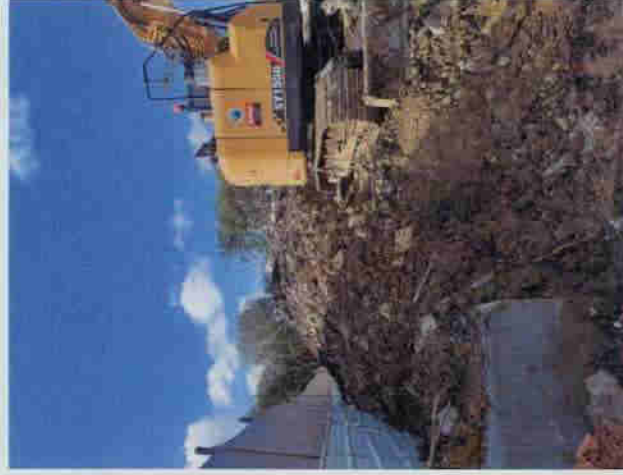
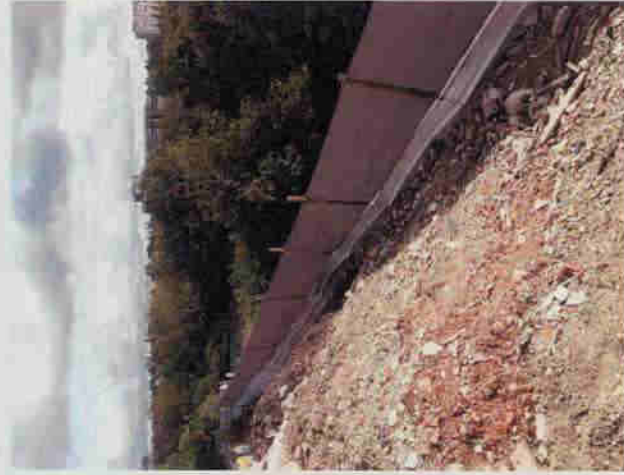
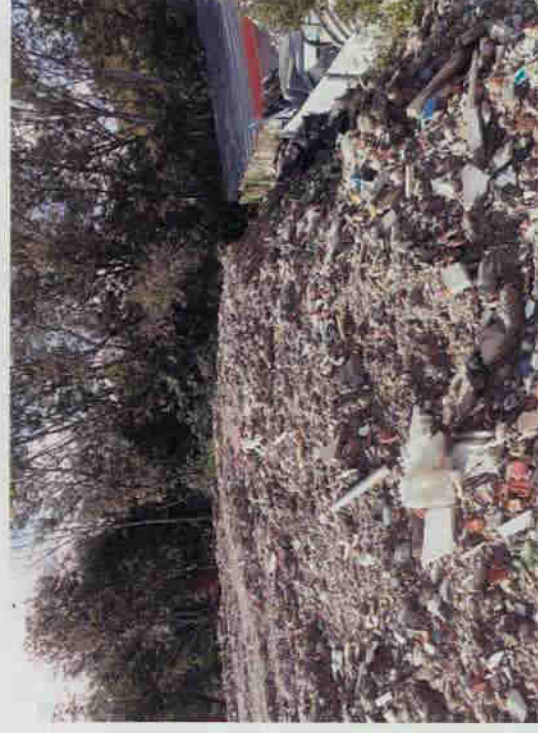
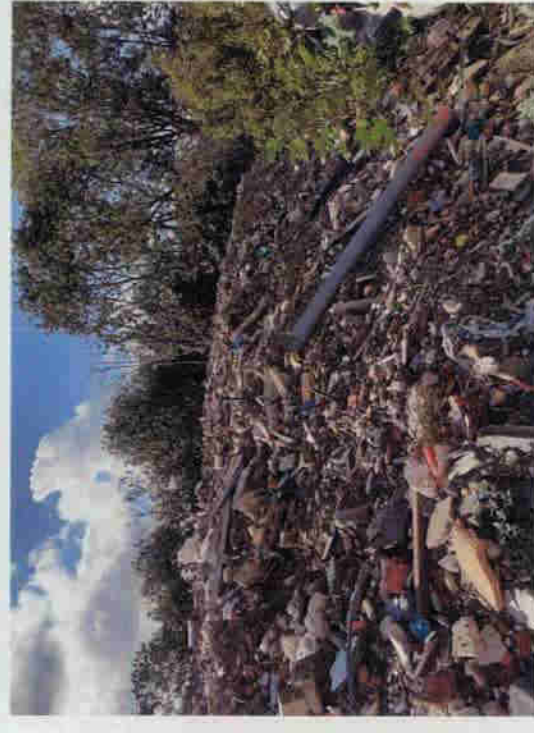
L'inspection constate la présence d'un talus dont la hauteur est moins importante que lors de la précédente visite mais dont l'emprise au sol est bien plus grande et recouvre une grande partie de la zone de transit de déchets d'environ 1 000 m<sup>2</sup> (voir planche photographique 1). Le talus n'est donc plus visible depuis l'autoroute mais le volume de déchets estimé est proche des 3 000 m<sup>3</sup> et donc comparable à celui constaté lors de la précédente visite (voir planche photographique 2). L'inspection constate toujours la présence de déchets non dangereux et l'installation dépasse toujours le seuil de l'enregistrement pour la rubrique 2716.

Photos prises lors de l'inspection du 08/10/2024

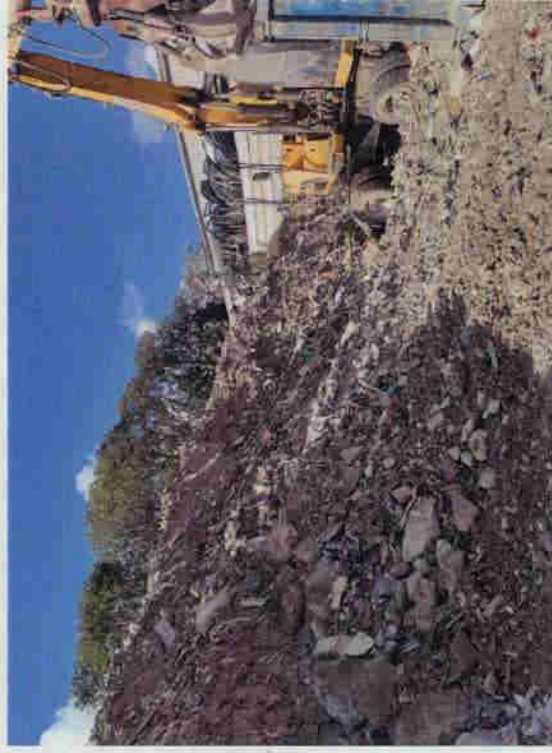
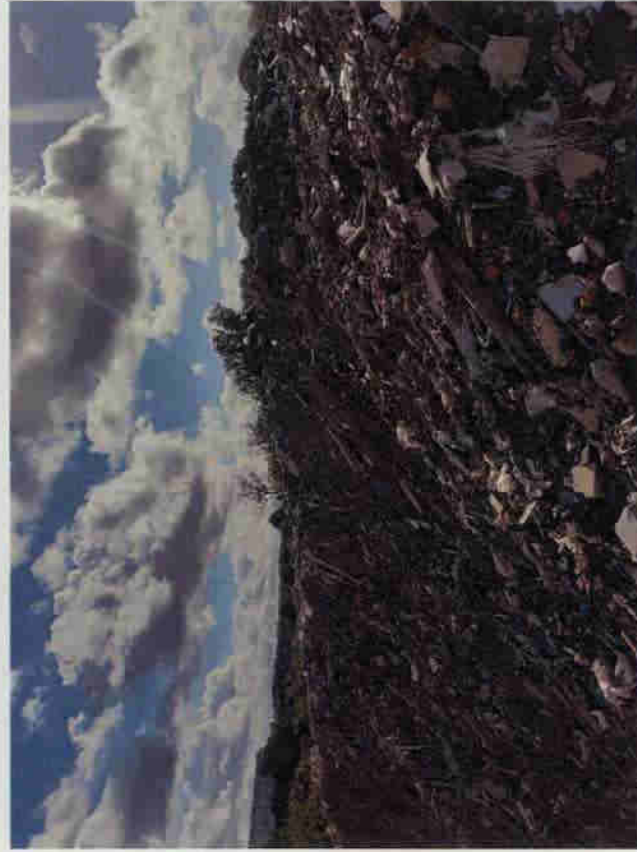
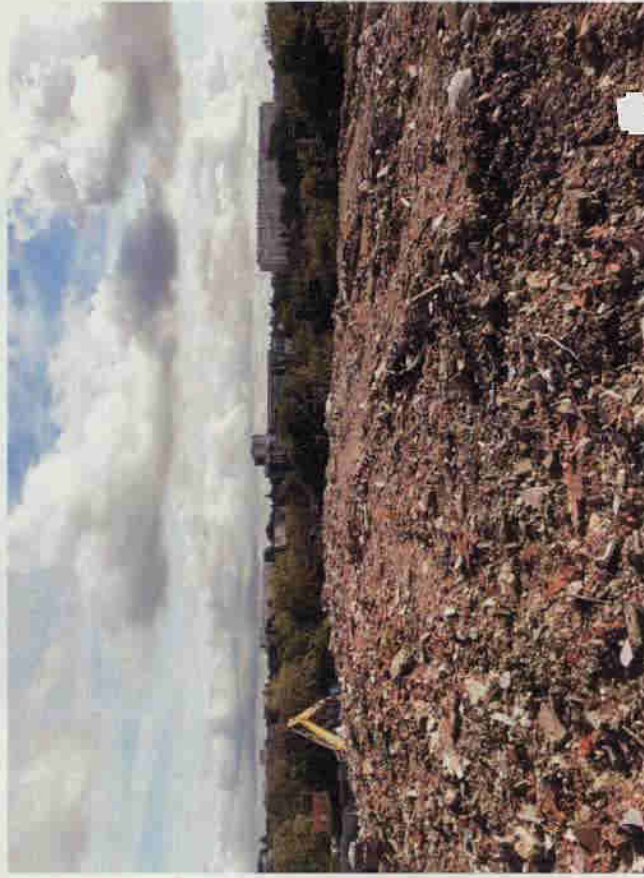
## Planche photographique 2

Estimation du volume de déchets présents lors de l'inspection du 08/10/2024

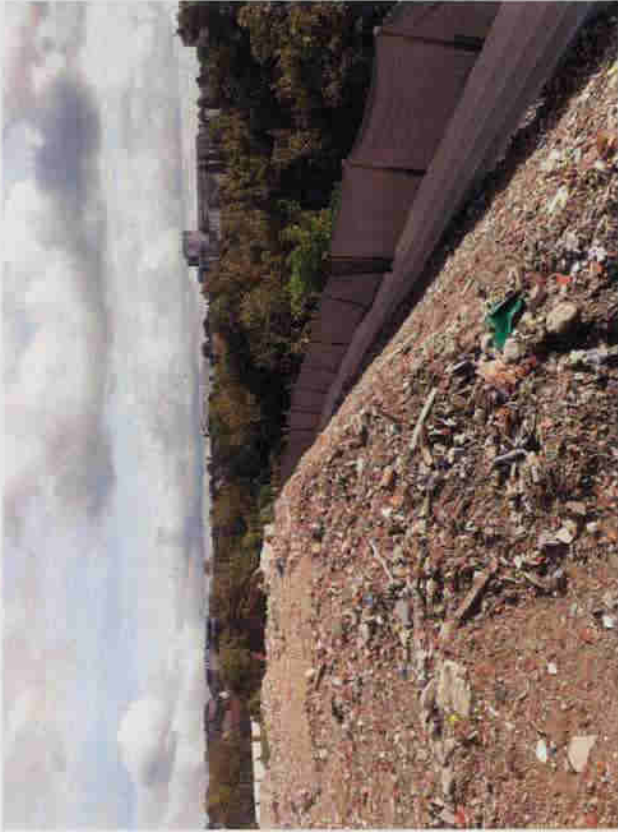
L'inspection constate que la clôture est toujours présente sur le site et que des filets ont été ajoutés au-dessus des panneaux de tôle (voir planche photographique 3). Néanmoins, les déchets s'appuient sur la clôture et font plier certains panneaux, des trous sont déjà présents au sol, pouvant laisser passer des déchets vers la vallée de l'Yvette (voir planche photographique 3).

P1 : Vu sur la clôture depuis le sommet du talus. Un trou est visible en bas à droite sous la clôture

- Réparer la clôture et consolider celle-ci de manière à prévenir les dangers graves et d'empêcher le déversement de déchets à l'extérieur du site ;
- Respecter une distance de 2 mètres minimum entre le talus de déchets et la clôture afin d'éviter toute nouvelle rupture de celle-ci ;
- Nettoyer et éliminer les déchets déversés par la société ELR ENVIRONNEMENT en dehors du site dans une installation dûment autorisée pour les traiter.

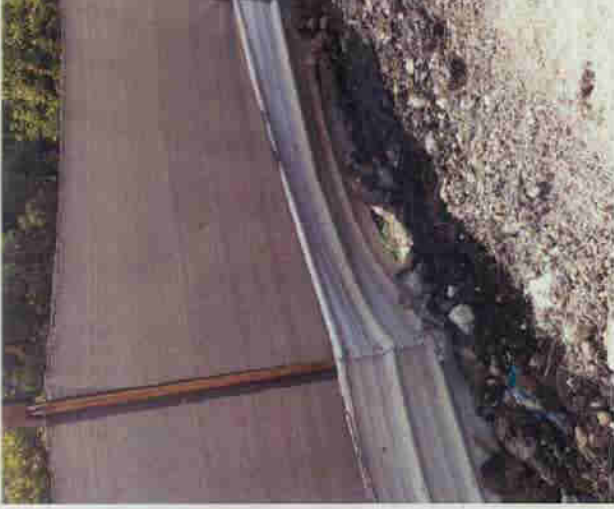
P2 : Panneau gondolé sous le poids des déchets et trou sous la clôture

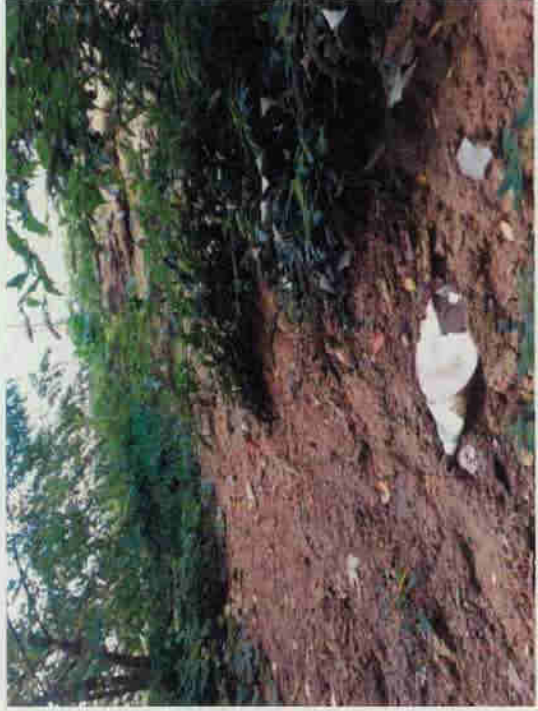
L'inspection constate de nouveau la présence de déchets en contrebas dans la vallée de l'Yvette (voir planche photographique 3).

P4 : Déchets visibles en contrebas de l'exploitation du côté de la vallée de l'Yvette

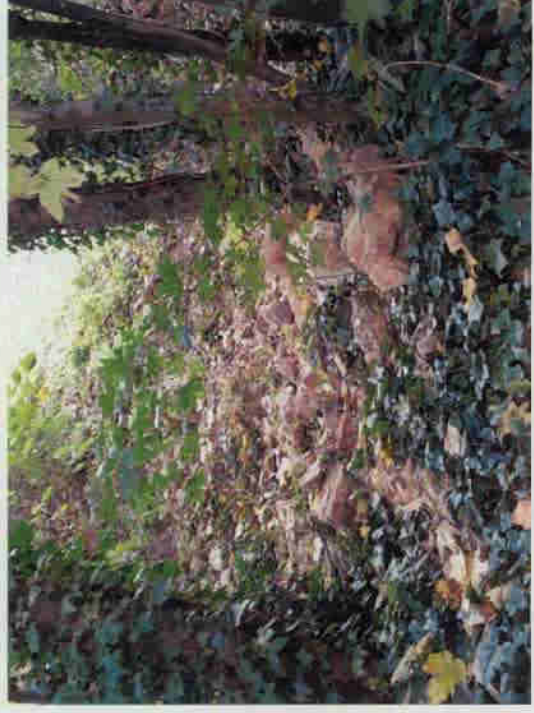
P5 : Déchets visibles en contrebas de l'exploitation du côté de la vallée de l'Yvette
