## **Rapport de l'Inspection des installations classées**

Visite d'inspection du 12/12/2024

**M. DEDINGER Georges  
RUE DU VIEUX PORT  
CHEMIN DE LA PERTUISIERE  
38550 PEAGE de ROUSSILLON**

Références : 2024-Is1283DS

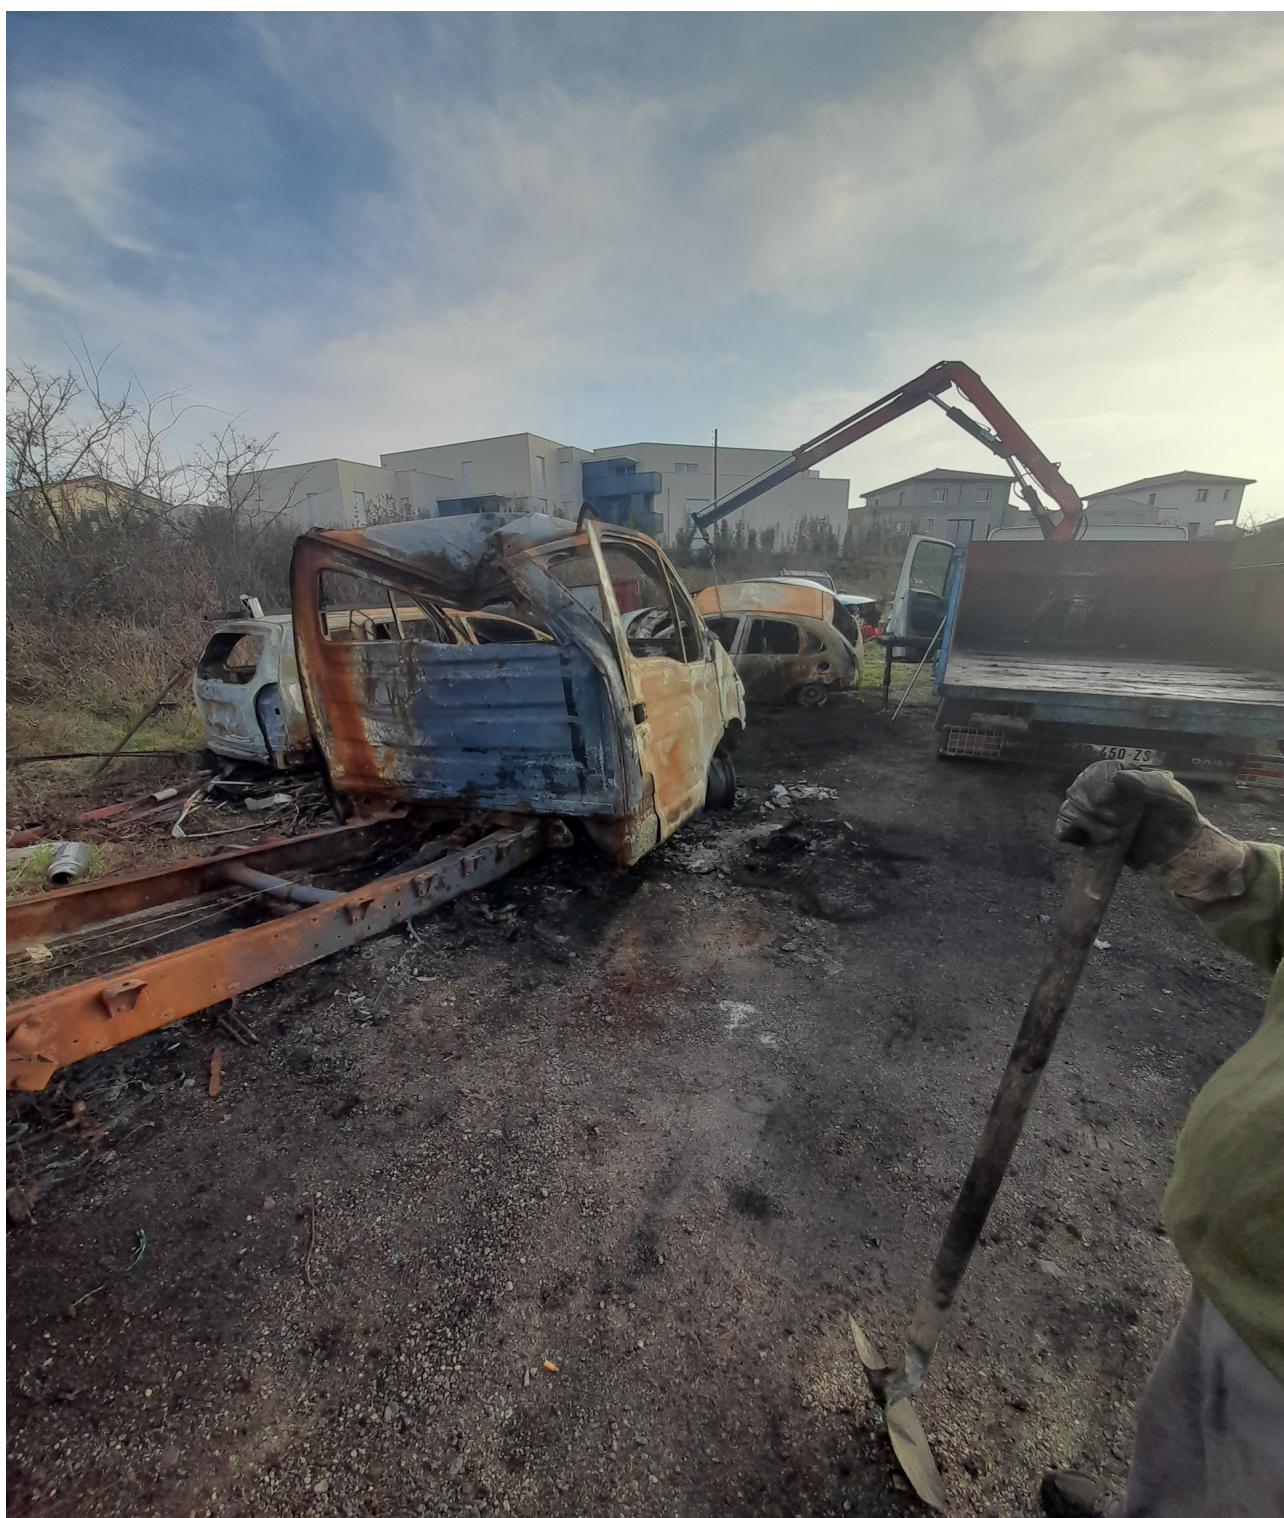
(Photo prise lors de l'inspection du 12 décembre 2024)

- Présence d'une quinzaine de VHU,
  - Quelques traces de pollution sur le sol,
  - Absence d'extincteur.
  - Trois VHU ont été brûlés. L'exploitant indique que cet incendie est criminel. Il va arrêter l'activité.
- Avis de l'inspection des ICPE : L'exploitant ne respecte pas les dispositions de l'APMD en vigueur.

- Surface non imperméabilisée,
- Quelques traces de pollution au sol .
- L'exploitant est entrain de retirer les traces de pollution au sol et a indiqué qu'un camion doit venir ce lundi 16 décembre pour récupérer tous les VHU.
- Avis de l'inspection des ICPE : L'inspection prend acte du risque de pollution sur le sol et l'absence d'imperméabilisation pour les VHU non dépollués.

Observation n°1 : Présence d'un entreposage d'une quinzaine de VHU sur une aire non imperméabilisée (en terre) évaluée à 400 m<sup>2</sup> sur un total de 1200 m<sup>2</sup>. Néanmoins lors de l'inspection l'exploitant s'est engagé à retirer l'ensemble de ses VHU et de les envoyer vers des organismes agréés. Le 16 décembre 2024 l'exploitant a montré un respect de ses engagements par la transmission de photos montrant le retrait des VHU entreposés sur le site.

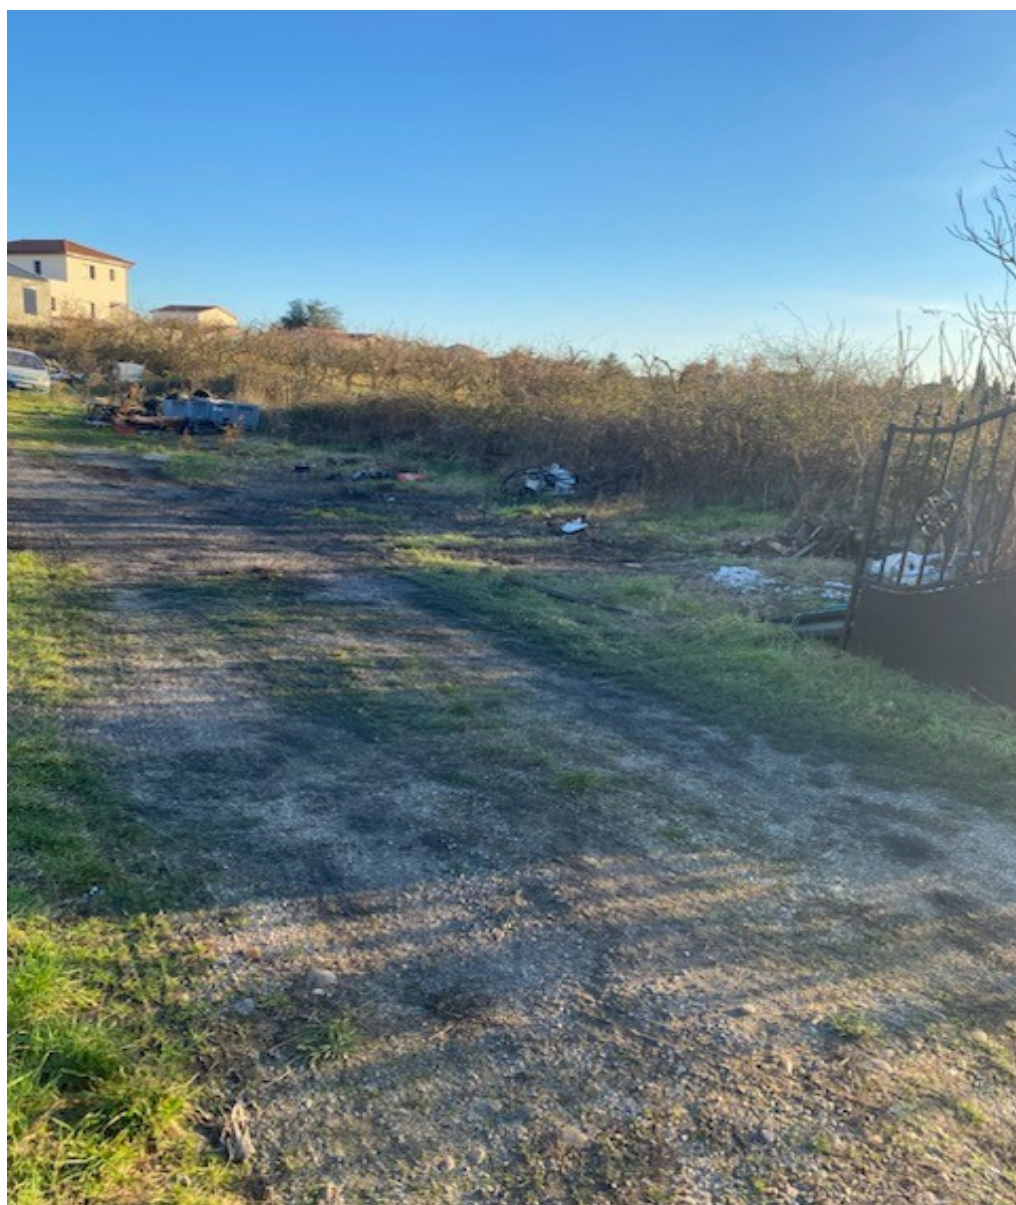
Photo transmise le 16 décembre 2024

Observation n°1 : Activité irrégulière au regard de la réglementation en vigueur. Néanmoins lors de l'inspection l'exploitant s'est engagé à retirer l'ensemble de ses VHU et de les envoyer vers des organismes agréés. Le 16 décembre 2024 l'exploitant a montré un respect de ses engagements par la transmission de photos montrant le retrait des VHU entreposés sur le site.
