Rapport de l'Inspection des installations classées

Visite d'inspection du 06/06/2024

EASY BENNES

53 RUE BAUDIN
93140 Bondy

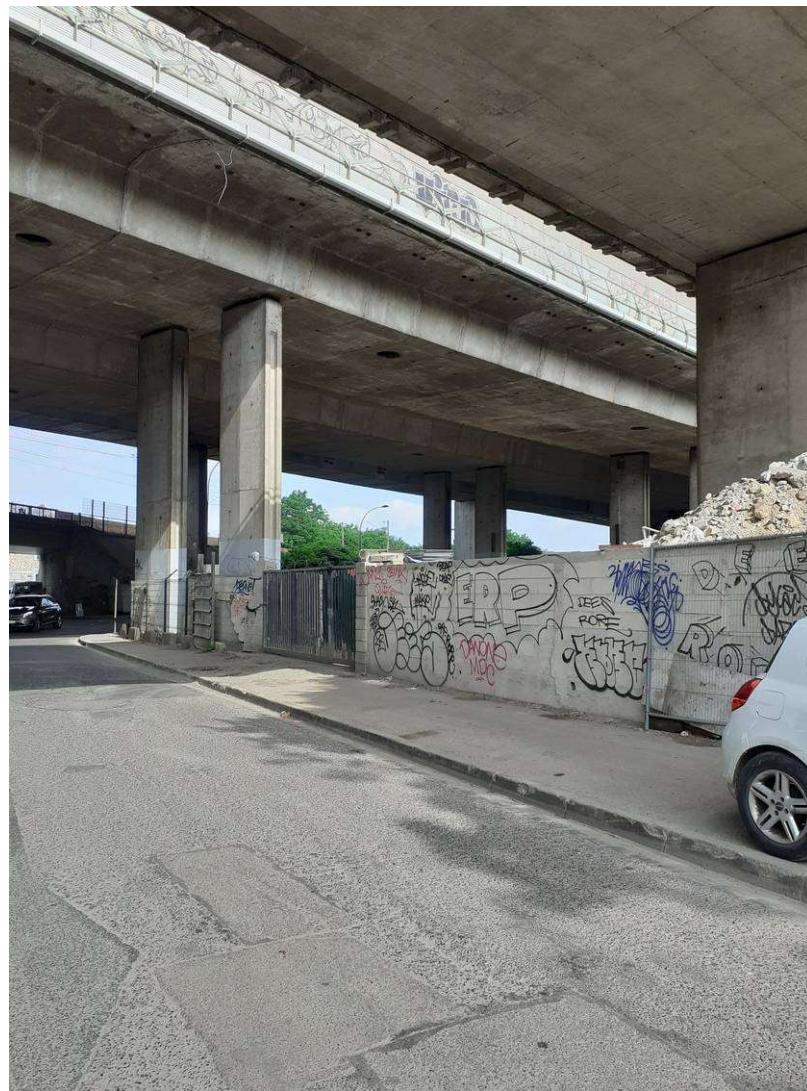
Portail sur rue d'accès à la parcelle centrale occupée par la Sté Easy Bennes avec des déchets inertes et DIB dépassant la clôture

- que ces déchets, entreposés illégalement et pouvant porter atteinte à l'environnement, doivent être évacués, dans les meilleurs délais, par des filières d'élimination autorisées ;

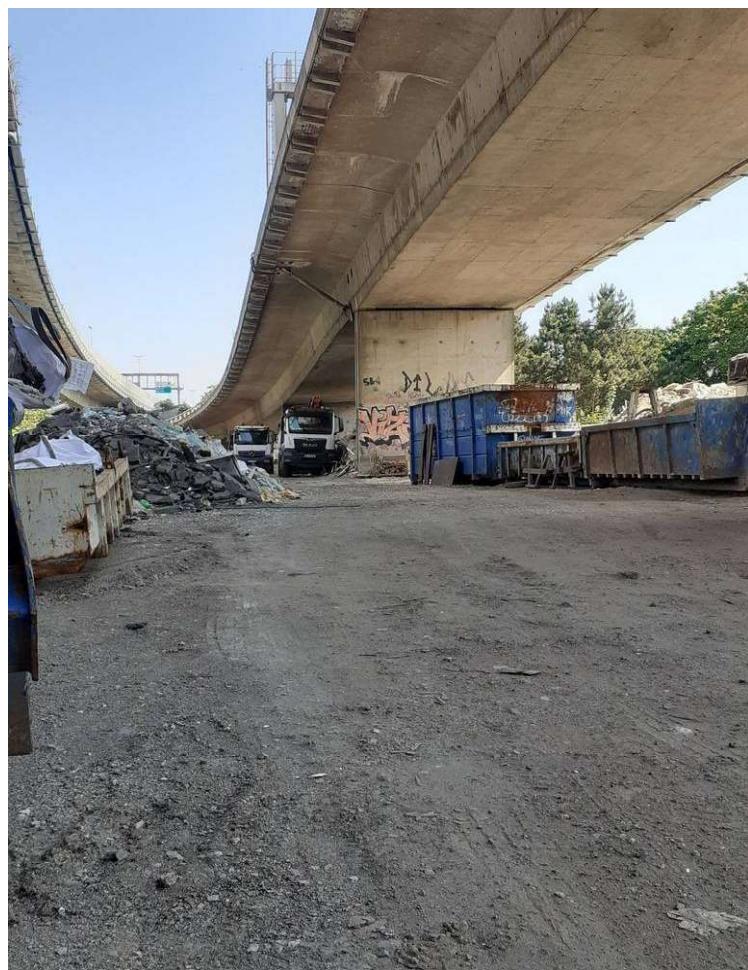
Vue depuis la voirie publique : la majorité des déchets de la Sté Easy Bennes sont stockés au fond de la parcelle centrale

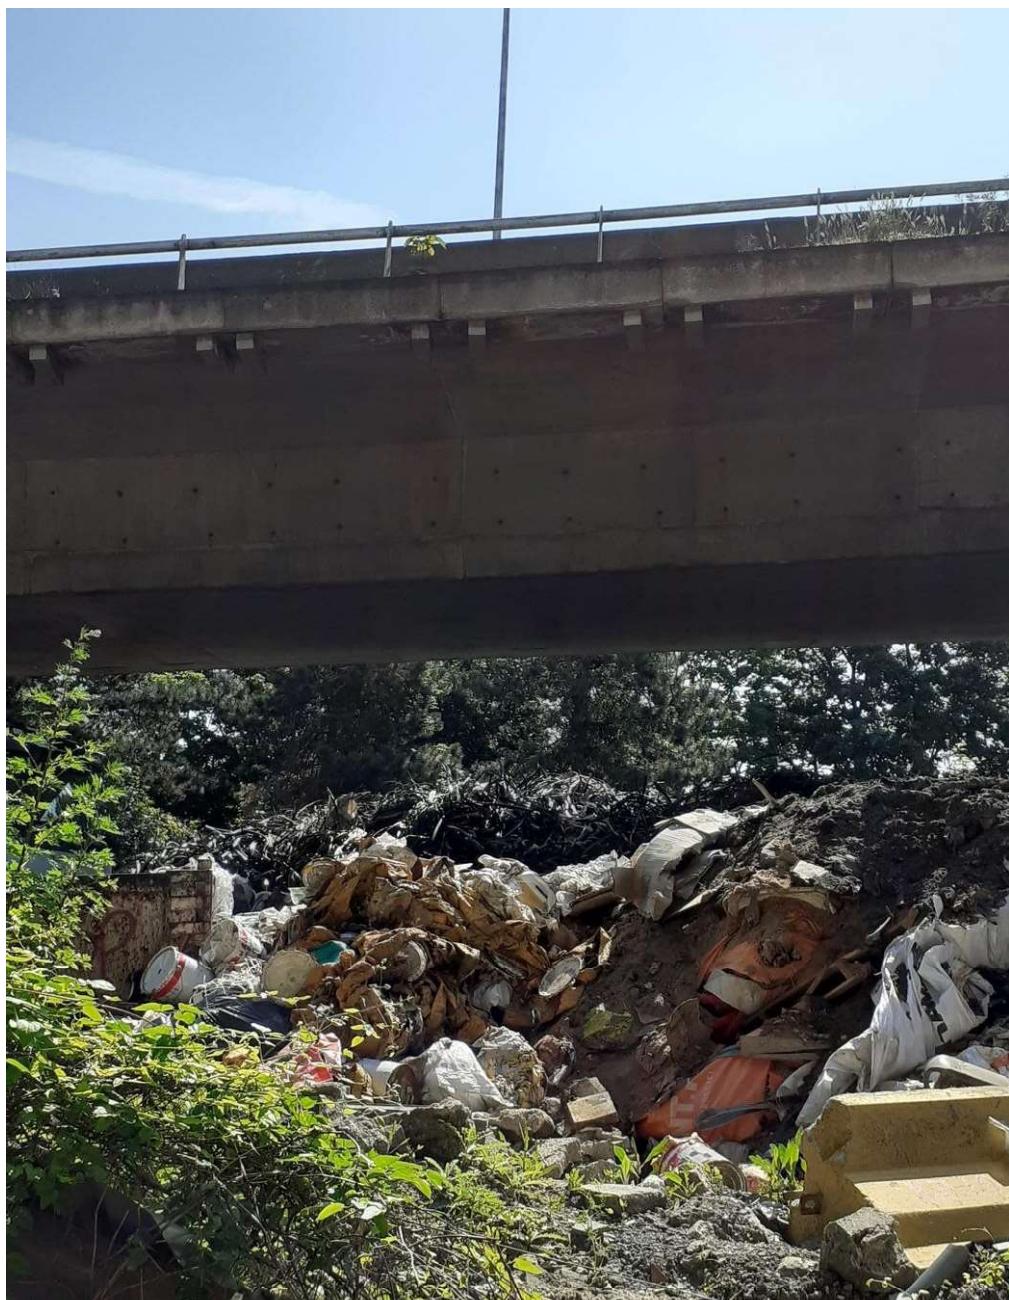
Déchets dangereux, DIB, métaux ou/et plastique de la Sté Easy Bennes : Vue depuis la Sté Fayolle

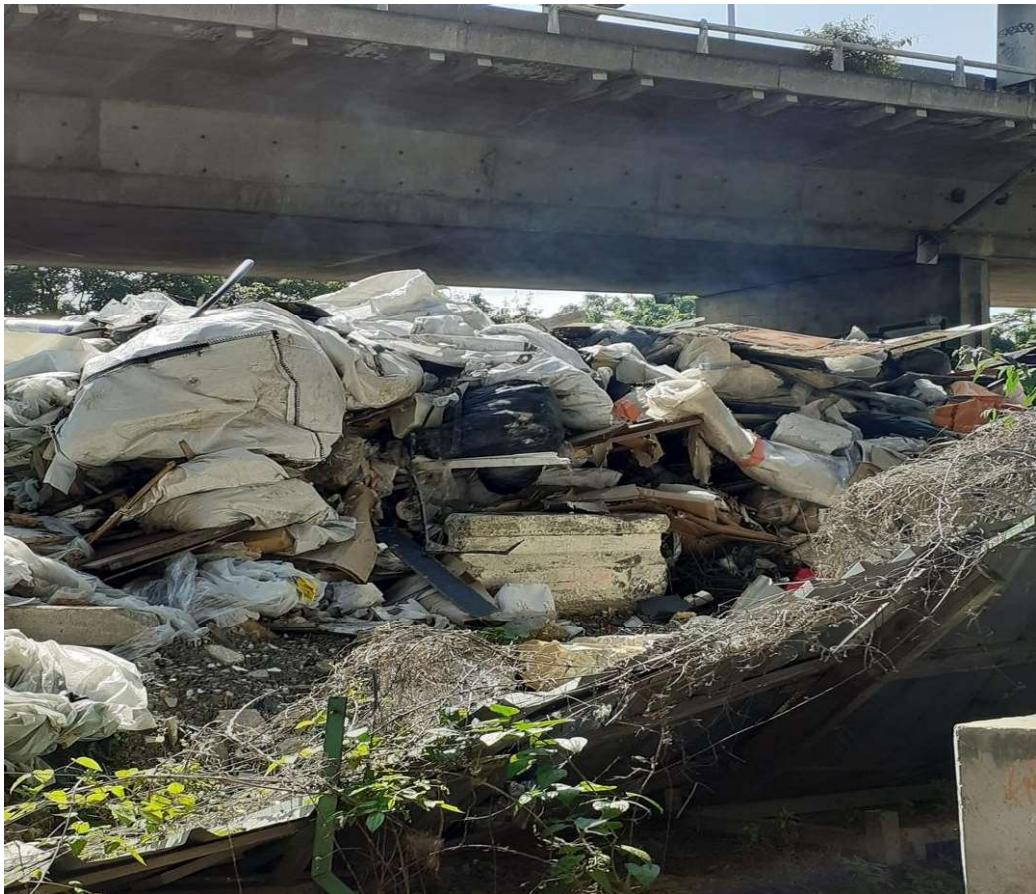
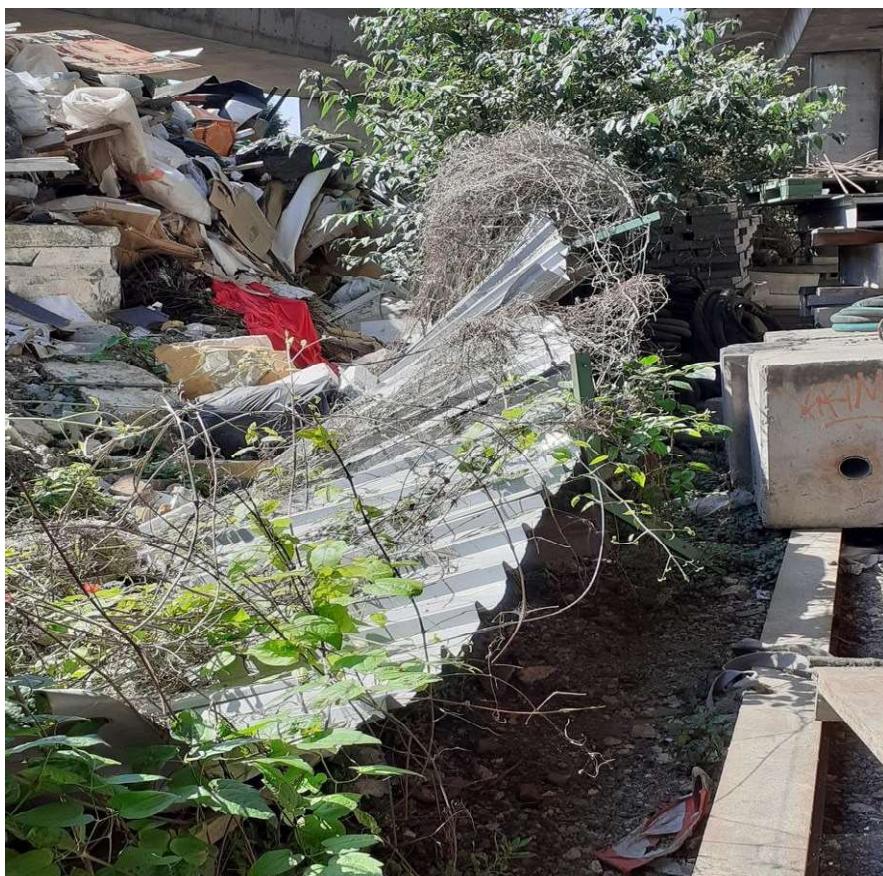
- que son locataire EASY BENNES qui exploitait la parcelle centrale a détruit les clôtures mitoyennes de ses deux autres locataires des Stés FAYOLLE et Pro Tech Routes et que des déchets y sont stockés et a priori abandonnés ; ces stockages de déchets en hauteur et en grandes quantités (industriels banals - métaux - dangereux : peintures, produits chimiques, etc ..) pourraient être classés au titre des ICPE et sont donc entreposés sur la parcelle sans les autorisations requises par le code de l'environnement ;

Vue depuis la Sté FAYOLLE :
Clôtures des voisins mitoyens endommagées par le poids des déchets de la Sté Easy Bennes

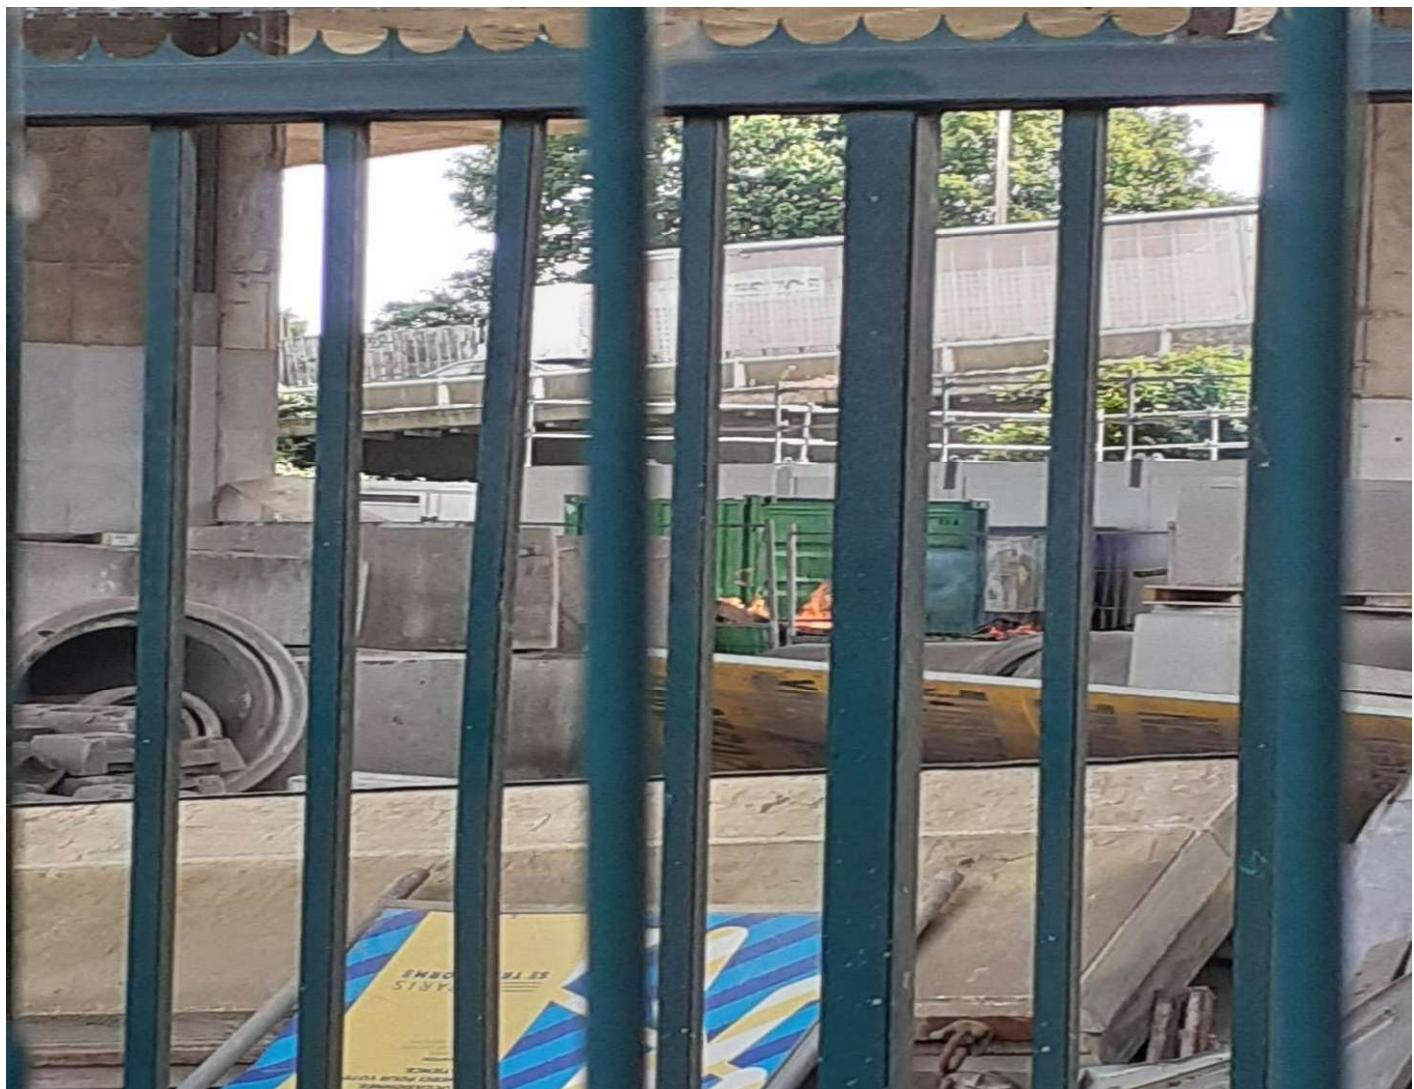
Vue depuis la rue : Brûlage à l'air libre de déchets de bois dans une benne de la Sté Fayolle

- ➔ Signaler au maire de la commune de Noisy-Le-Sec que des brûlages à l'air libre de déchets de bois (non classé sous la rubrique 2714 au titre des ICPE), sont effectués sur de longues durées dans une grande benne sous les tabliers d'infrastructures des A3 et A86 par les ouvriers de la Sté FAYOLLE sise 33 rue Henry Espaillard 93130 NOISY-LE-SEC.
