## **Rapport de l'Inspection des installations classées**

Visite d'inspection du 24/10/2023

#### **LHERAULT Christian-Dépôt gaz**

Réf : 2023-152-PR  
Code AIOT : 0006602642

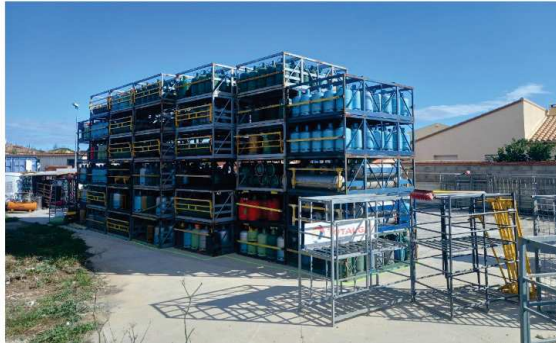
<b>Constats :</b> <p>L'inspection a été réalisée de façon inopinée il n'y avait personne sur le site. Le constat a été effectué depuis l'extérieur, côté portail et depuis le chemin situé à l'arrière du dépôt.</p> <p>L'inspection a constaté que les bouteilles situées en dehors de l'îlot prévu et matérialisé pour le stockage des bouteilles ont été évacuées. Les bouteilles sont positionnées dans des racks prévus pour le stockage des bouteilles à pression transportable. La dalle de béton situé entre le stockage de bouteille et le mur mitoyen avec l'habitation voisine a été entièrement dégagée.</p> <p>L'inspection a contacté l'exploitant par téléphone qui lui a confirmé que la quantité de GPL stocké le jour de la visite est inférieure à 5 t en comptant les bouteilles pleines et vides. Cet inventaire apparaît cohérent avec le nombre de bouteilles présent ; l'inspection n'a toutefois pas pu vérifier l'inventaire du stockage.</p>

<p>Photo prise depuis le portail d'entrée sur le site</p>   <p>Photo prise depuis l'arrière du site</p>

<p>(Voir les photos en annexe rappelant la situation du dépôt lors de la visite du 19/09/2023)</p>
<b>Type de suites proposées :</b> Sans suite
<b>Proposition de suites :</b> Sans objet

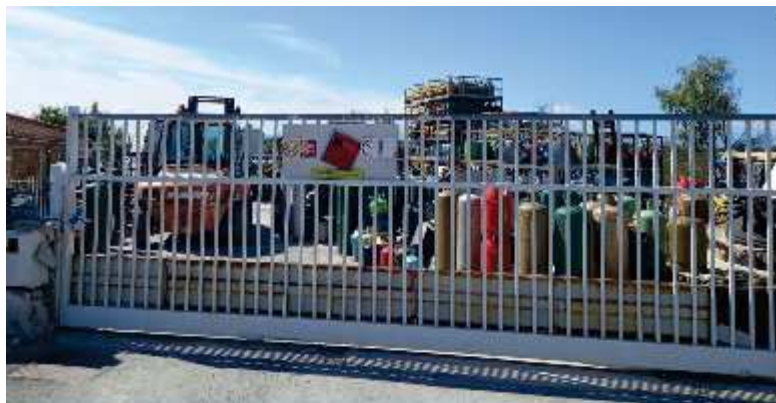
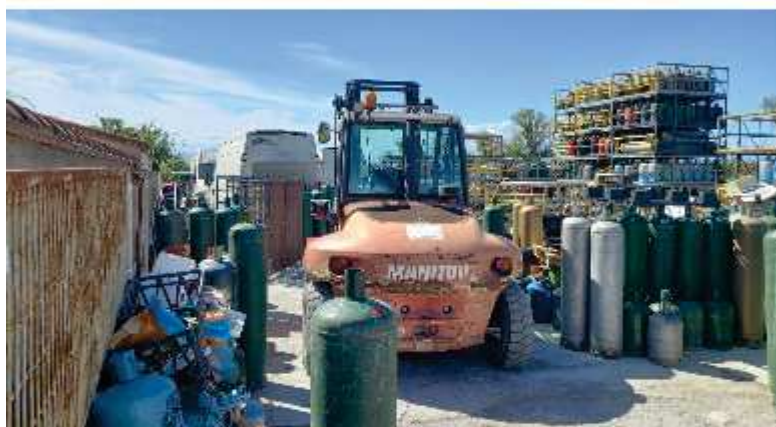
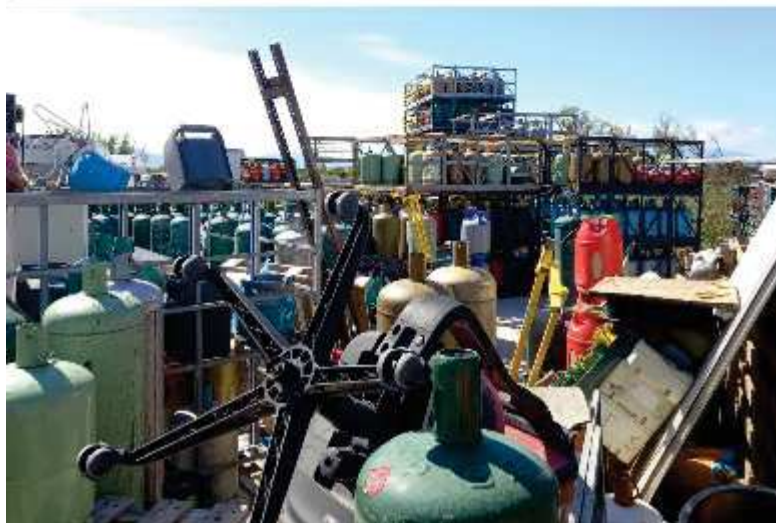
Annexe : Photographies du dépôt lors de l'inspection du 19/09/2023

A la suite de ce signalement une inspection a été menée le 19/09/2023 sur ce site au cours de laquelle il a été constaté que de nombreuses bouteilles de gaz sont stockées :

- en dehors de l'îlot prévu à cet effet,
- en dehors des racks prévus à cet effet,
- à moins de 15 m des habitations et à moins de 5 m des limites du site.

Compte tenu du nombre de bouteilles présentes il est probable que la quantité de gaz est supérieure à 6t.

La dalle derrière le portail est encombrée, le site n'est plus aisément accessible pour permettre une intervention des pompiers.
