Rapport de l'Inspection des installations classées

Visite d'inspection du 22/08/2024

CARRIERES DE DURLINSDORF

N° 1 : Phasage d'exploitation

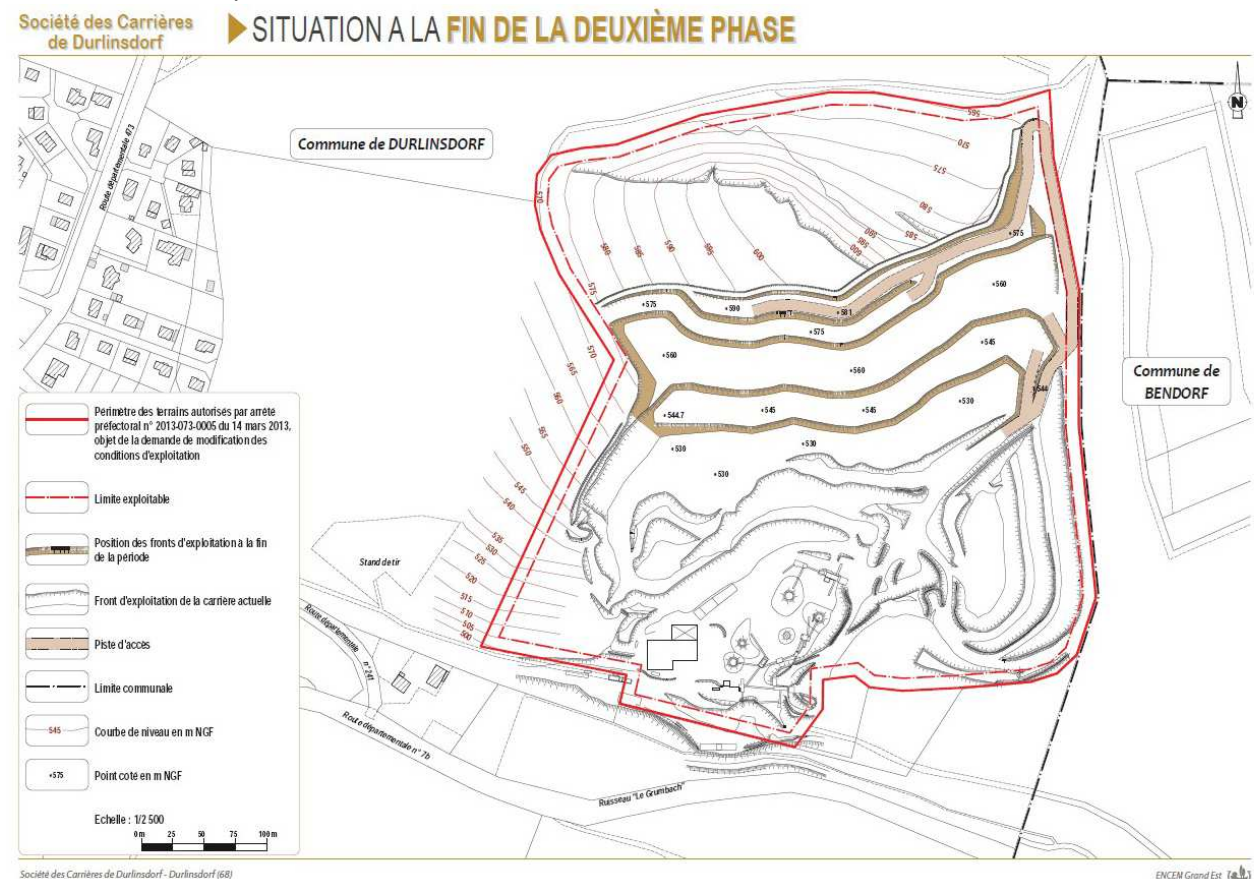
État de la carrière prévue en mars 2023

Le jour de l'inspection, l'exploitant a présenté un plan d'exploitation et des profils des banquettes relevés le 17 juin 2024. Les plans et les profils présentaient également l'état de la carrière (sous forme de calques pour le plan et de tracés théoriques pour les profils) à la fin de la troisième phase quinquennale, c'est-à-dire en mars 2028.

Par courriel du 13 septembre 2023, l'exploitant a transmis le même plan d'exploitation mais avec les calques et les profils théoriques en fin de 2^e période quinquennale (mars 2023) (cf. plan et profil en annexe de ce rapport).

L'analyse du plan d'exploitation et des profils d'exploitation montrent que l'exploitation de la carrière est en retard par rapport au phasage prévu. En effet le front n'a pas avancé vers le nord, comme prévu. Un détail est donné en annexe de ce rapport. Selon le profil C, l'état des banquettes en juin 2024 n'est pas encore dans l'état qu'elles auraient dû avoir à fin mars 2023.

L'inspection rend l'exploitant attentif à ce décalage. À ce stade et considérant que l'exploitation de la carrière est prévue pour encore 20 ans (échéance à mars 2043), il est attendu que l'exploitant informe l'inspection, dans un délai de 1 mois, de sa capacité ou non à rattraper ce décalage et dans quel délai, le cas échéant.

Proposition de suites : Demande de justificatif à l'exploitant
