## **Rapport de l'Inspection des installations classées**

**Visite d'inspection du 09/07/2025**

**Références :** D25.0309  
**Code AIOT :** 0100294193

- Situation administrative-dépôt illégal de véhicules hors d'usage (VHU)

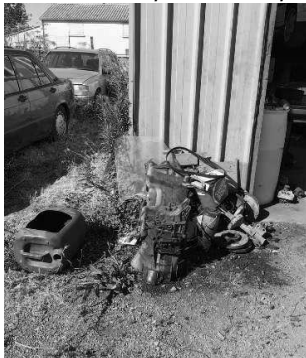
- d'une trace d'écoulement de fluides potentiellement polluants (huiles, hydrocarbures...)
- d'une surface approximative de 1 m<sup>2</sup> ainsi que la présence de divers déchets liés à l'activité automobile, sur le sol, à l'entrée du garage ;

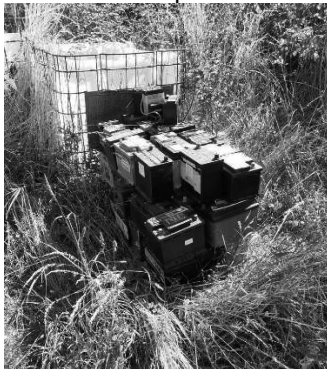
- d'un stockage de batteries hors d'usages (approximativement 1 m<sup>3</sup>) posé sur une palette en bois à l'extérieur du bâtiment sur le sol. Ce stockage n'est pas placé sur rétention, faisant craindre une pollution en cas de déversement accidentel.

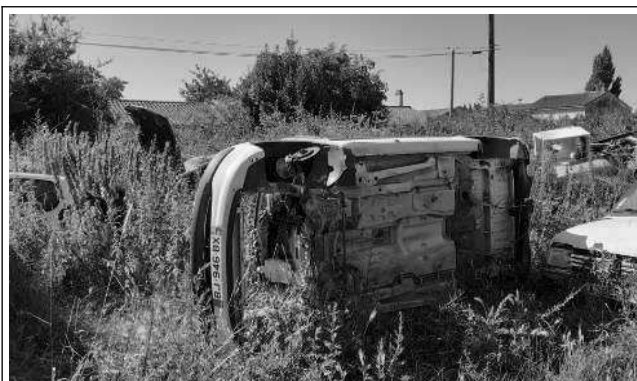
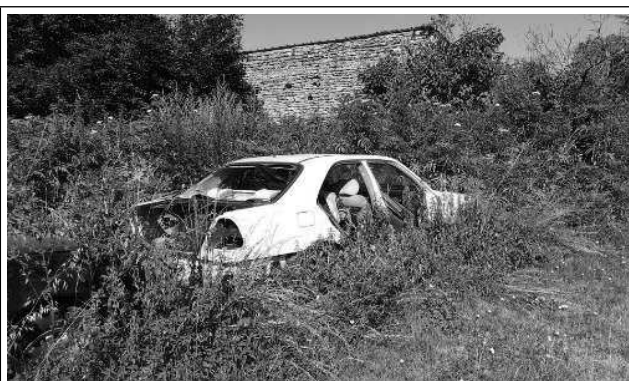
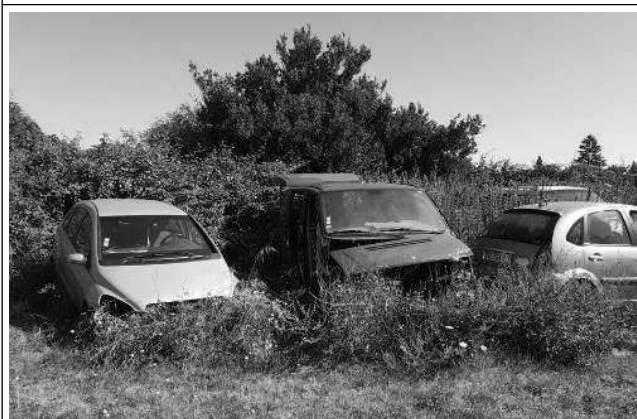
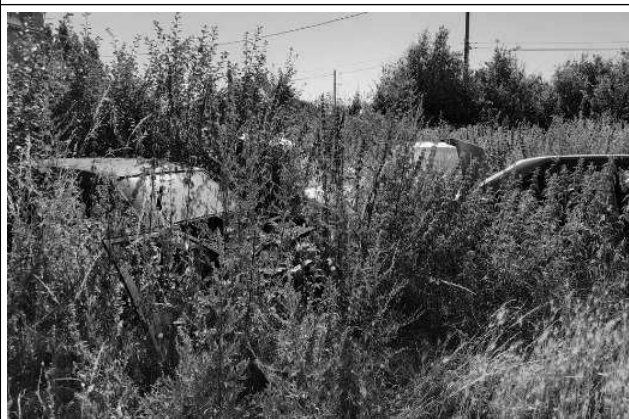
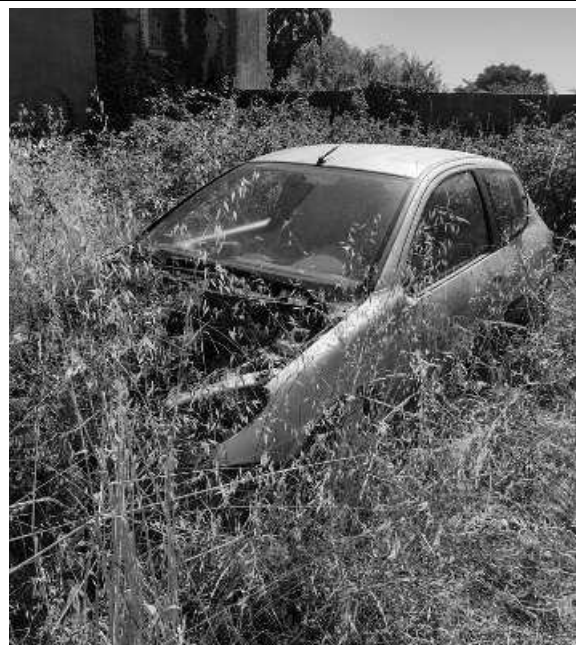
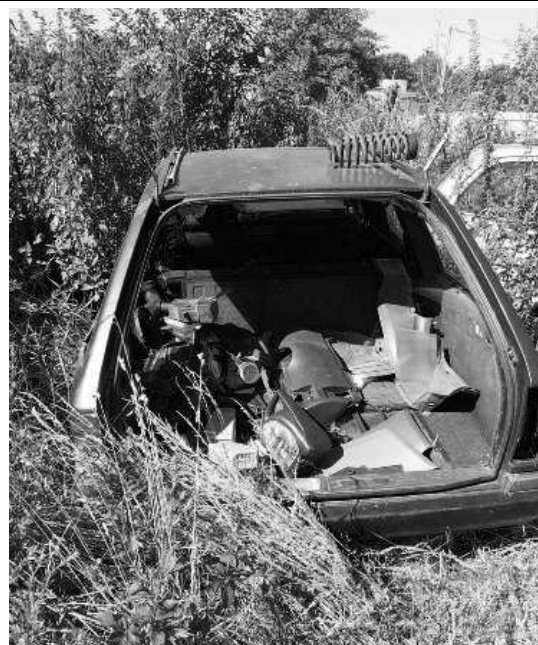
Pièce n°1 : planche photographique

Lors de la visite, il a été constaté la présence sur le site de 107 véhicules dont 6 sont potentiellement hors d'usages (VHU), de différentes natures (voitures particulières et camionnettes) sur une surface inférieure à 100 m<sup>2</sup> (surface totale du site est estimée à 3 370 m<sup>2</sup> dont environ 50 m<sup>2</sup> occupé par le stockage des VHU).

Le stockage de ces véhicules est réalisé en extérieur sur des surfaces non imperméabilisées dont la végétation (herbes, ronces arbustes...) n'a pas été coupée depuis de nombreux mois. Certains véhicules sont couverts de ronces et difficilement accessibles.
