## **Rapport de l'Inspection des installations classées**

Visite d'inspection du 21/12/2023

**SPAC (EX)**

49 rue Léon Geffroy  
94400 Vitry-sur-Seine

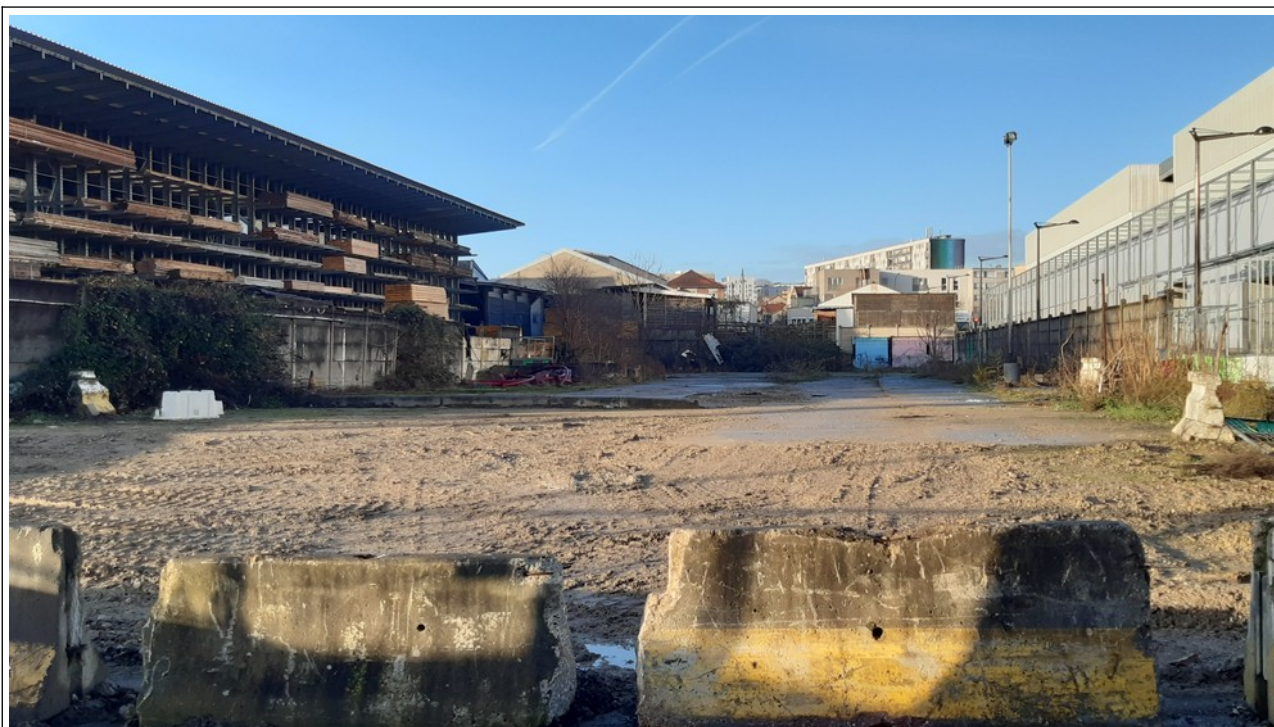
| <b>Constats :</b><br>Le site est actuellement en friche et clôturé. Une dalle de béton recouvre une partie du site. Il est implanté au sein d'une zone en cours de réaménagement, sur les parcelles CG473, CG474, CG475 et CG476. Les parcelles CG474 et CG476 devaient être vendues à ILE DE FRANCE MOBILITES dans le cadre de la mise en place de la ligne de bus T ZEN 5.<br><br>Par courrier du 16/10/2023, la société SPAC a transmis un diagnostic de la pollution, réalisé par GINGER BURGEAP et daté du 28/01/2021. Les investigations ont consisté en la réalisation de 8 sondages, jusqu'à 3 ou 4 mètres de profondeur.<br>Les résultats des analyses ont mis en évidence la présence d'anomalies peu significatives : <ul style="list-style-type: none"><li>des métaux : plomb = 200 mg/kg, zinc = 160 mg/kg au maximum ;</li><li>des hydrocarbures C10-C40 = 140 mg/kg au maximum ;</li><li>des HAP avec des concentrations allant de 0,263 à 14,7 mg/kg ;</li><li>des PCB avec au maximum une concentration de 0,029 mg/kg.</li></ul><br>On notera également l'absence de BTEX et de solvants chlorés. |

Site exempt d'activité
