## **Rapport de l'Inspection des installations classées**

Visite d'inspection du 16/09/2025

Références : RED-PRT-IC-2026-078b  
Code AIOT : 0022100567

Le présent rapport rend compte de l'inspection réalisée le 16/09/2025 de l'extraction de matériaux tuf réalisée par M. RAMASSAMY Laurent située au lieu-dit Beausoleil «Route de Blanchard» 97139 ABYMES. Cette partie « Contexte et constats » est publiée sur le site internet Géorisques ( <https://www.georisques.gouv.fr/> ).

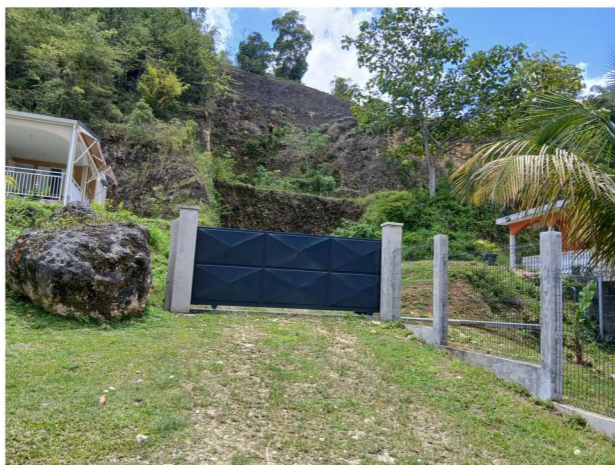
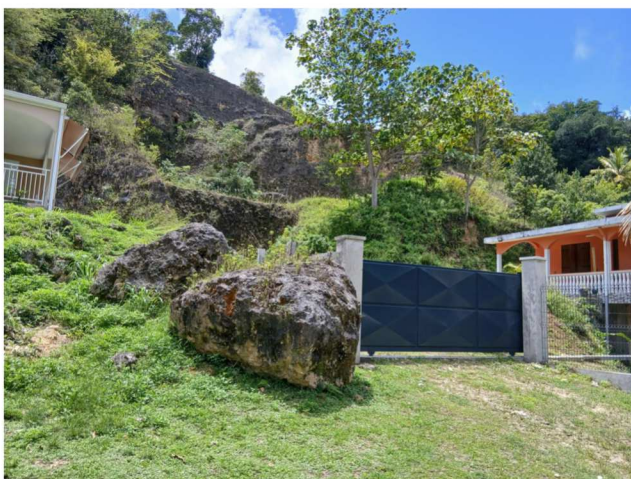
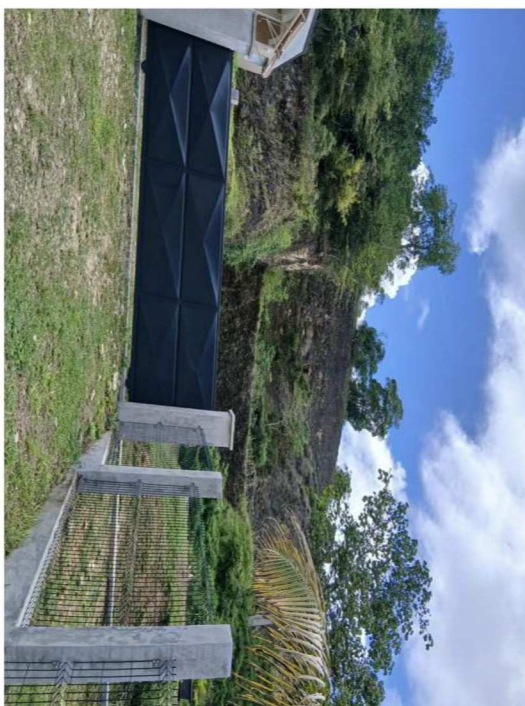
Photos de la visite du 16/09/2025

Lors de la visite, aucune présence ni activité n'a été constatée sur le site. L'inspection a observé les lieux à distance, la présence d'un portail interdisant l'accès.

Il a été constaté que l'extraction de matériaux est interrompue depuis longtemps : le site est fortement envahi par la végétation. L'inspection suppose que l'activité d'extraction avait pour objet la mise en sécurité de l'habitation située à proximité.

Le site se compose de deux fronts de taille (d'une hauteur inférieure à 10 m) séparés par un redan intermédiaire (voir photo).

L'inspection n'a pas pu vérifier précisément les dispositifs de sécurité mis en place, notamment l'existence éventuelle d'une clôture destinée à prévenir tout risque lié au front de taille supérieur.

De manière générale, aucune situation de risque particulier pour l'environnement ou la sécurité des personnes n'a été observée depuis l'extérieur du site.

En conséquence, l'inspection propose de maintenir **la mise en demeure**.

Il est demandé à l'exploitant de transmettre le dossier de mise à l'arrêt définitif de la carrière dans un délai d'un mois
