Rapport de l'Inspection des installations classées

Visite d'inspection du 03/05/2022

SOCIETE DES CARRIERES DE COLOMBIER

La Croix des Evessay
69124 COLOMBIER SAUGNIEU

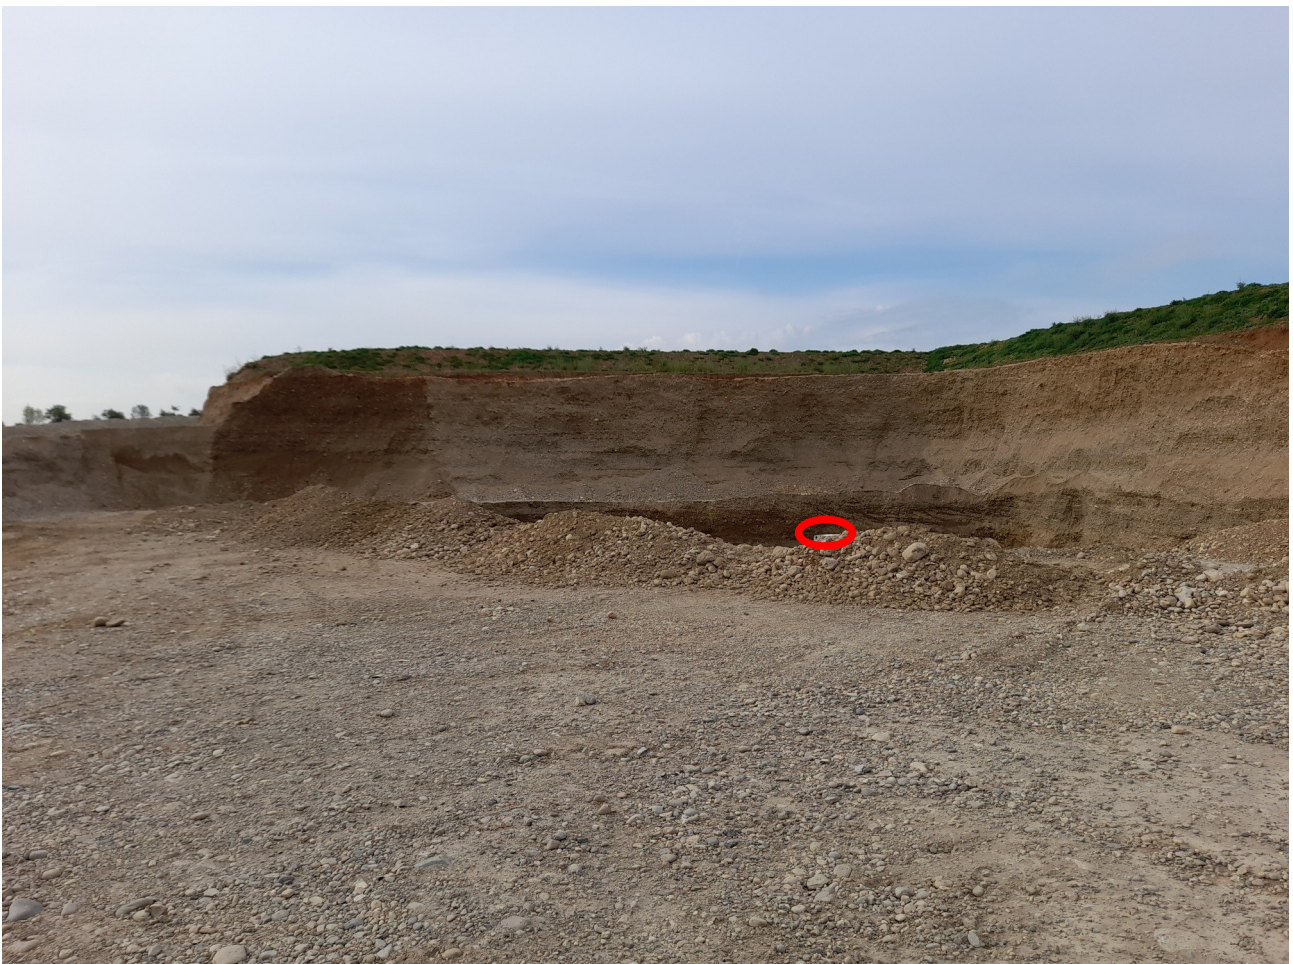
Cabine du camion

-les nouveaux fronts créés ne respectent pas la pente maximale de 45°. Les camions sont chargés en matériaux dans la nouvelle zone créée et contraints de manœuvrer dans un espace resserré jouxtant 3 fronts presque verticaux.

-Le front atteint plus de 7 mètres de hauteur dans la zone de chargement des camions, tandis que le mode d'exploitation prévu est une exploitation par tranche horizontale ne dépassant pas 6 à 7 mètres de hauteur (la photo ci-après apporte un repère avec le toit de la cabine d'un porteur 35t).

Les nouveaux fronts ne respectent pas les conditions prévues par l'arrêté préfectoral d'autorisation pour assurer une sécurité suffisante (hauteur et pente). Ce point constitue une non-conformité.

Proposition de suites : Mise en demeure, respect de prescription
