## **Rapport de l'Inspection des installations classées**

Visite d'inspection du 26/02/2025

#### **DISTRIBUTION MATERIAUX BOIS PANNEAUX**

Références : DRIAT-IF/UD94/SRIC/PRAU/2025/FM/N°107GR  
Code AIOT : 0007402551

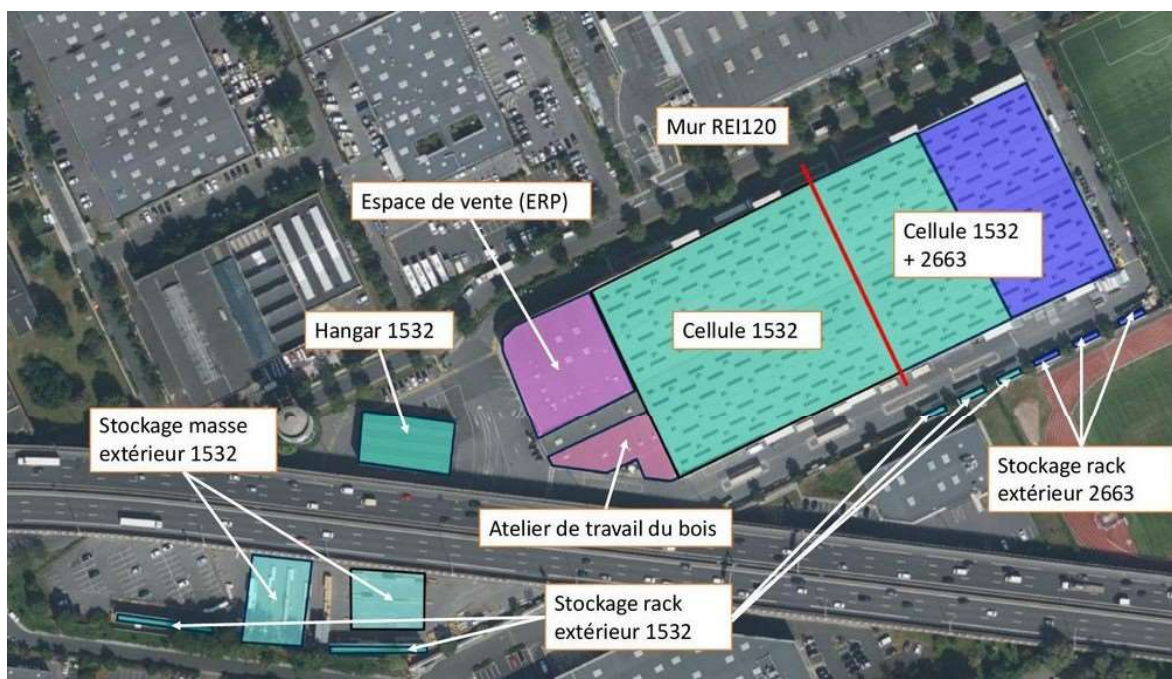
Figure 1: Répartition des activités susceptibles de relever d'une rubrique de la nomenclature ICPE (l'espace occupée par la société SEVEGRAND apparaît en bleu foncée)

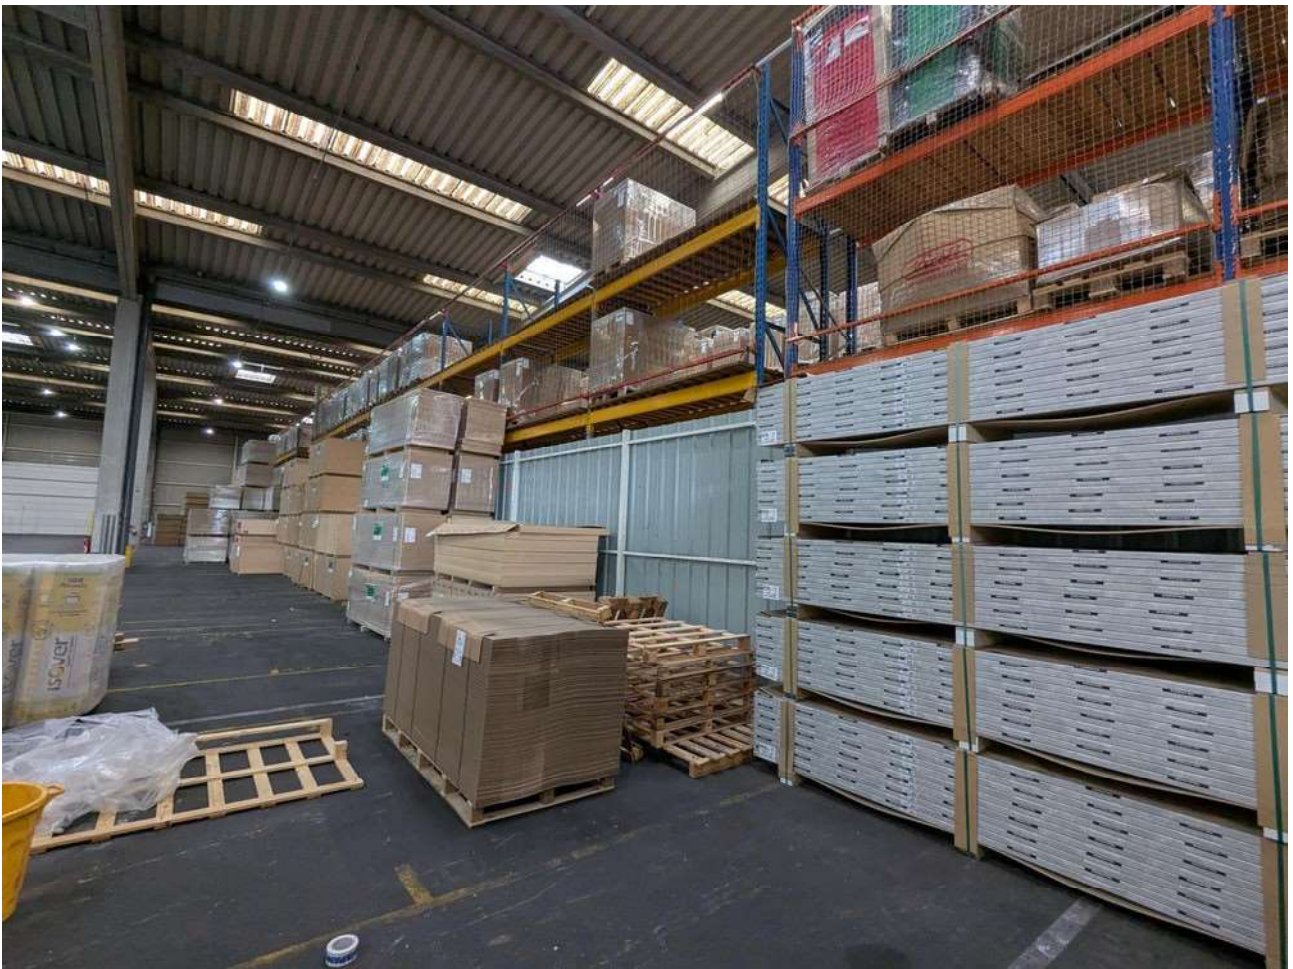
Lors de l'inspection, il a été constaté (cf. figure 2 en annexe photographique) la présence d'une paroi non continue sur sa hauteur, séparant en largeur la cellule d'entrepôt et les activités de la société DMBP (enseigne commerciale : DISPANO) de la société SEVEGRAND (produits commercialisés notamment sous la marque PUM plastique).

La paroi n'étant pas pleine sur toute sa hauteur, elle ne peut être considérée comme une paroi REI120 de recoupement inter-cellule au sens de l'arrêté ministériel du 11/04/2017 relatif aux entrepôts couverts. Les matières stockées par SEVEGRAND sont entreposées sous le même système de couverture cohérent et sont donc à inclure dans la même IPD que les matières stockées par DMBP.

L'espace occupé au sein de l'entrepôt par SEVEGRAND est estimé par l'inspection à environ 3 800 m<sup>2</sup> de surface au sol, sans préjugé de l'occupation interne. La masse de produits stockée par SEVEGRAND, dans la cellule d'entrepôt, n'est pas connue au moment de la présente visite.

Figure 2: Séparation physique entre les activités DISPANO/SEVEGRAND

L'existence au sein de la cellule d'entrepôt d'une activité non isolée relevant d'une autre rubrique de la nomenclature ICPE que la rubrique 1532 est susceptible d'entraîner le classement du bâtiment au titre de la rubrique 1510. Le bâtiment serait, au vu de ces caractéristiques, soumis à enregistrement.

Ce classement serait à acter dès lors que la masse de combustible (au sens du guide entrepôt v4 de juin 2024) stockée par SEVEGRAND au sein de la cellule serait susceptible d'être supérieure à 500 tonnes. Cette donnée n'étant pas connue par DMBP et nécessitant une confirmation par la société concernée, **l'inspection propose au préfet du Val-de-Marne de requérir cette information auprès de la société SEVEGRAND par courrier préfectoral. L'inspection proposera à cet effet un projet de courrier transmis par document distinct du présent rapport d'inspection.**

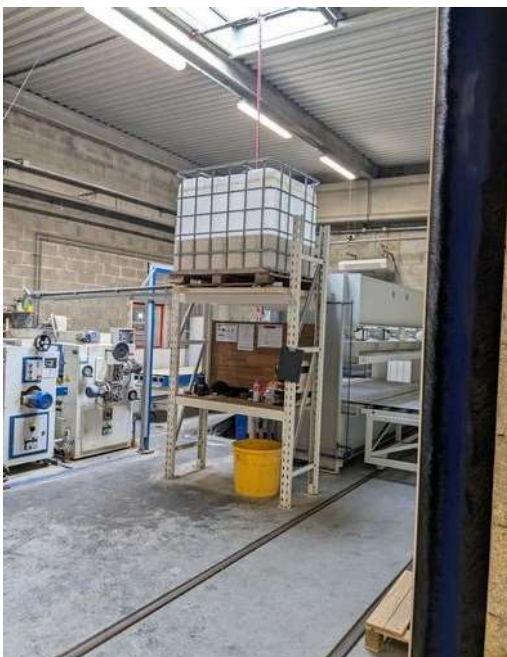
| <p><b>Constats :</b></p> <p>L'inspection a constaté au moment de la visite la présence de grands récipients vrac (GRV) contenant de la colle à bois utilisée à l'atelier :</p> <ul style="list-style-type: none"> <li>- en consommation pour le procédé de fabrication (figure 3 en annexe photographique) ;</li> <li>- au stockage (figure 4 en annexe photographique) : deux GRV disposés sur un trottoir à l'extérieur de l'atelier mettant en œuvre la colle, dont un en attente de mise en utilisation, un autre utilisé pour le recueil du trop plein de colle ou des eaux de rinçage (déchets).</li> </ul> <p>Les GRV au stockage en extérieur ne sont pas disposés sur une rétention.</p> <p>L'exploitant a remis la fiche de donnée de sécurité correspondante (produit KLEIBERIT 320.0, révision du 22/01/2020).</p> <p>Selon celle-ci, le produit n'est pas classifié comme dangereux pour la santé ou l'environnement selon le règlement CLP.</p> |

Figure 3: GRV de colle en cours d'utilisation

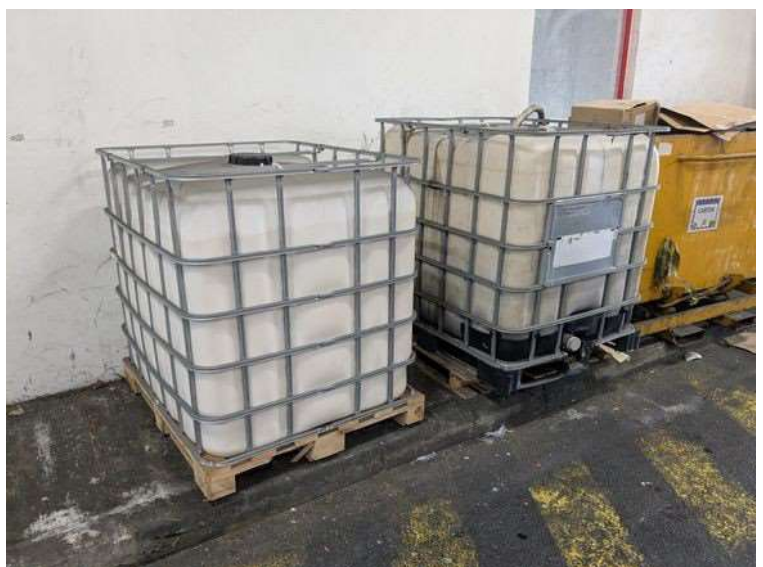
Figure 4: GRV de colle au stockage
