| Rapport de contrôle de l'inspection des installations classées | | |
| Société : SETELEN<br>Adresse : 4 rue des Martoulets<br>Commune : 03110 CHARMEIL | | Code AIOT Gun 0056-02446<br>Priorité DREAL <input type="checkbox"/> PN <input type="checkbox"/> AE <input type="checkbox"/> SP <input type="checkbox"/> Autre<br>Régime <input type="checkbox"/> A <input type="checkbox"/> E <input type="checkbox"/> D <input type="checkbox"/> NC<br>SEVESO / IED <input type="checkbox"/> HAUT <input type="checkbox"/> BAS / <input type="checkbox"/> IED |
| Activité principale : pose et dépose de poteaux téléphoniques | | |

### Constat N°1 : stockage des poteaux usagés

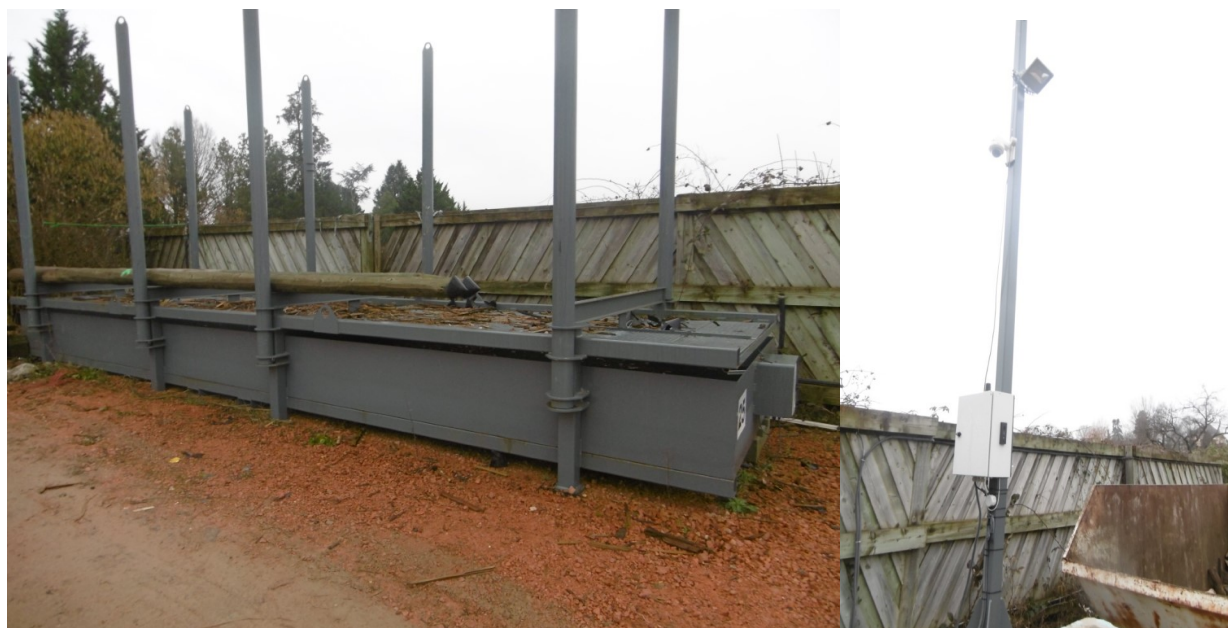
Constat : le jour de l'inspection, le rack est opérationnel et permet le stockage des poteaux usagés. Le rack est sur rétention avec niveau de trop plein. Un mât de support instrumenté (automate, coffret d'alimentation et caméra de surveillance) complète le dispositif.

Le rack est mis à disposition par la société Orange. Les poteaux usagés sont évacués vers un prestataire agréé (SRB).

*Vues du rack de stockage et du mât de surveillance*

Concernant le résultat de la visite, les conditions de stockage des poteaux usagés sont conformes. La non-conformité est levée.
