Rapport de l'Inspection des installations classées

Visite d'inspection du 20/09/2024

SO 91

SO 91 Avenue Courtes Epluches – Villabé
Inspection du 20/09/2024

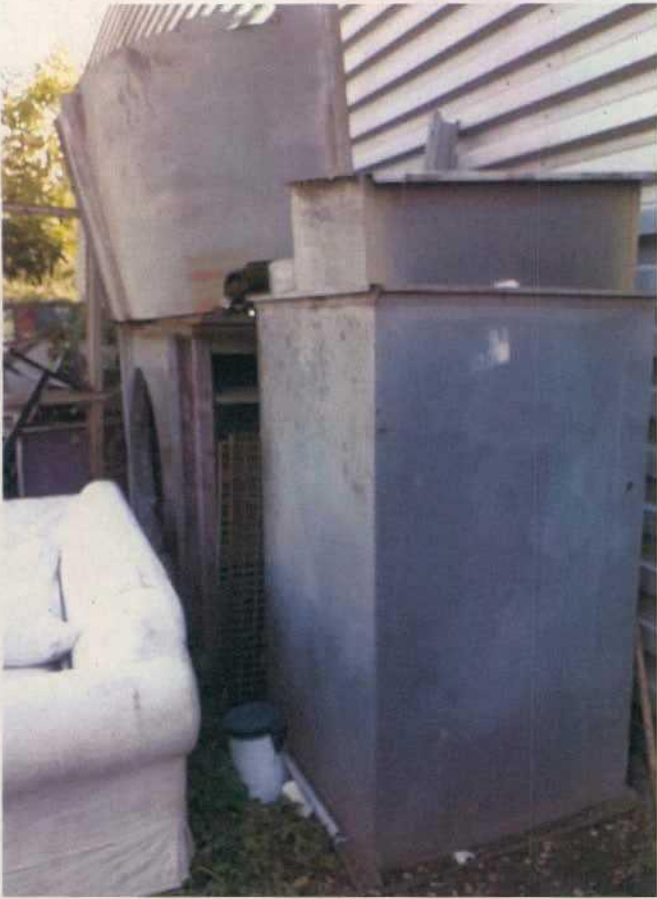
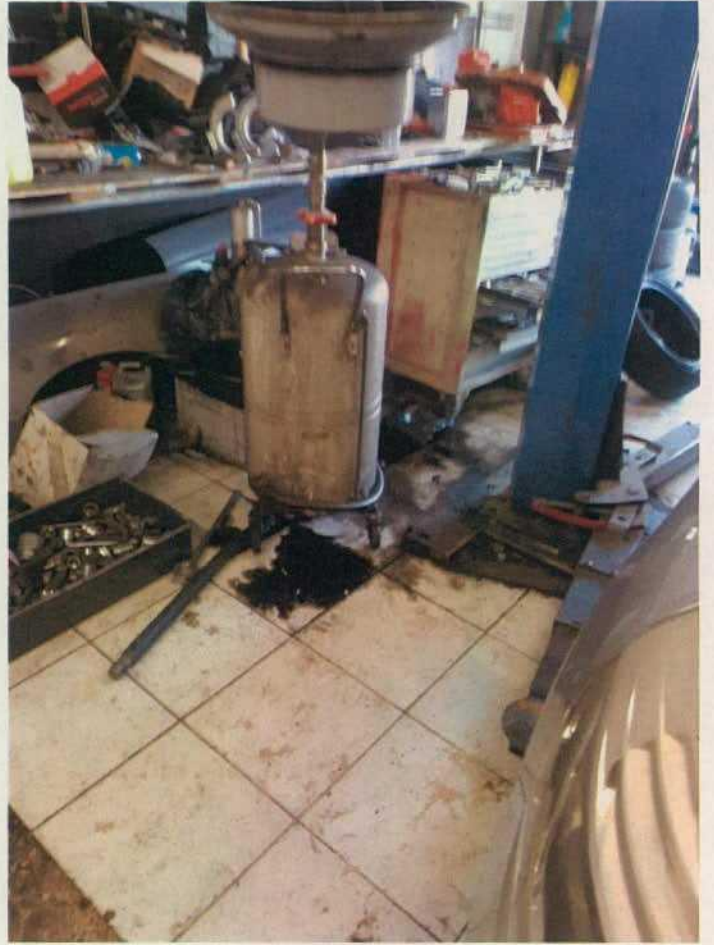
Lors du contrôle, l'inspection n'a pas constaté d'activités de peinture. Néanmoins, l'exploitant envisage de réaliser des prestations de carrosserie et d'application de peinture. En effet, des éléments d'une cabine de peinture étaient disposés dans l'atelier et en extérieur dans l'attente de leur montage sur le site. L'exploitant a indiqué qu'il pratiquait 2 opérations de peinture par mois via un self garage basé à St Germain les Arpajon.

Éléments pour une cabine de peinture

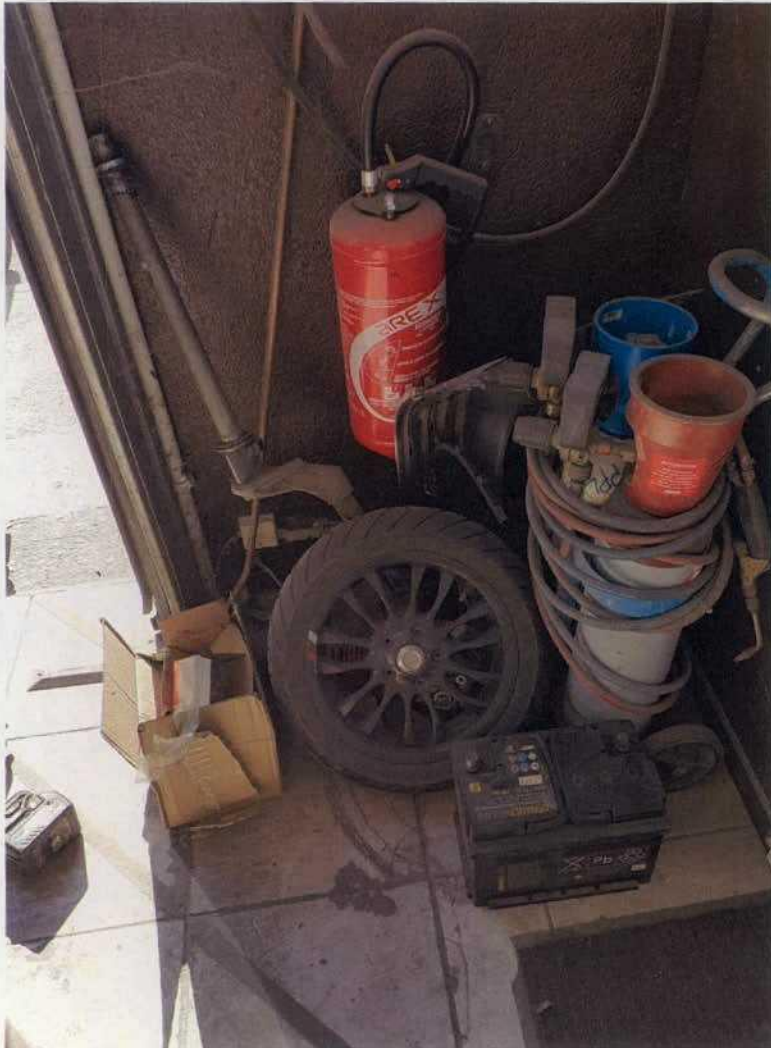
Le jour du contrôle, il a été constaté que la société ne disposait pas d'un stock de pneus usagés. Ces derniers sont stockés au sein de l'atelier. Concernant les batteries usagées, l'inspection n'a pas constaté de bac à batteries. Une batterie était posée à même le sol à l'entrée de l'atelier. Concernant les filtres à huiles/filtres à carburant, ceux-ci sont placés dans un fût dans l'atelier.

Référence réglementaire : Autre du 25/11/2024
Thème(s) : Risques accidentels, gestion équipements sécurité
Prescription contrôlée : Article R4227-29 du code du travail Le premier secours contre l'incendie est assuré par des extincteurs en nombre suffisant et maintenus en bon état de fonctionnement. Il existe au moins un extincteur portatif à eau pulvérisée d'une capacité minimale de 6 litres pour 200 mètres carrés de plancher. Il existe au moins un appareil par niveau. Lorsque les locaux présentent des risques d'incendie particuliers, notamment des risques électriques, ils sont dotés d'extincteurs dont le nombre et le type sont appropriés aux risques. et Articles R4323-22 R4323-23 et R4323-28 du code du travail Arrêté du 1 mars 2004 relatif aux vérifications des appareils et accessoires de levage
Constats : L'inspection a constaté la présence d'extincteurs sur le site. Ces derniers ont fait l'objet d'un premier contrôle en juillet 2024. Concernant les ponts élévateurs, l'inspection a constaté que le dernier contrôle date de 2020.

**Extincteur + batterie
pont**

L'exploitant doit se doter d'un bac étanche pour le stockage des batteries usagées. Ce bac doit disposer d'un couvercle ou d'un dispositif équivalent et être stocké dans l'atelier ce qui limitera les risques d'infiltration d'eau ainsi que les vols.

Demande à formuler à l'exploitant à la suite du constat : Les ponts doivent faire l'objet de contrôles périodiques.
Type de suites proposées : Avec suites
Proposition de suites : Demande d'action corrective
Proposition de délais : 1 mois

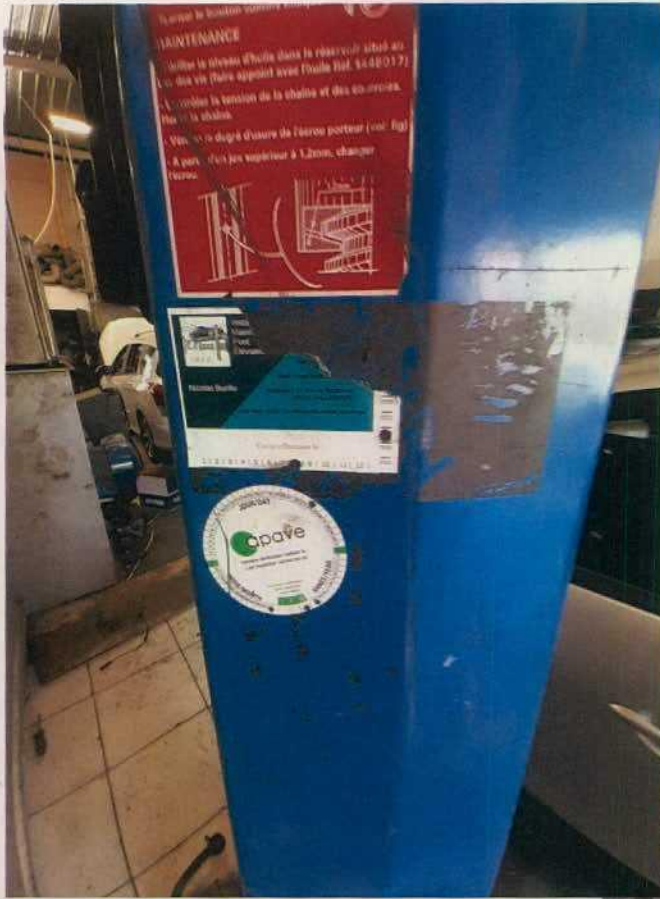
La société ne dispose pas des moyens matériels nécessaire pour bien gérer ses déchets. Une pollution aux hydrocarbures a été constatée à l'arrière de l'atelier, à proximité du fût plastique de 200-250 l. La pollution est présente dans les graviers en sortie de l'atelier. Cette dernière est cachée sous des plaques.

Pour les huiles usagées, ces dernières sont placées dans un fût plastique de 250 litres à l'extérieur derrière le hangar. Ce fût n'est pas placé sur rétention. Des traces de déversements importants ont été constatées à proximité de ce fût sous des plaques. Des traces ont également été visualisées dans l'atelier à proximité du dispositif mobile de récupération des huiles lors des vidanges.

Pollution au sol

Pour les huiles usagées, le fût doit être rapatrié dans l'atelier et être placé sur rétention. Les terres imprégnées d'hydrocarbures doivent être récupérées et éliminées dans un centre spécialisé (tel que la société ORTEC SOLEO - Biogénie à Echarcon).

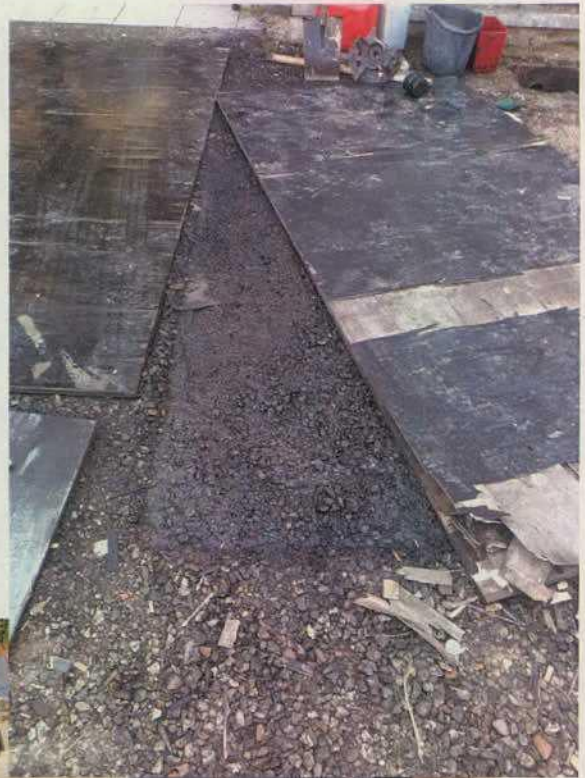
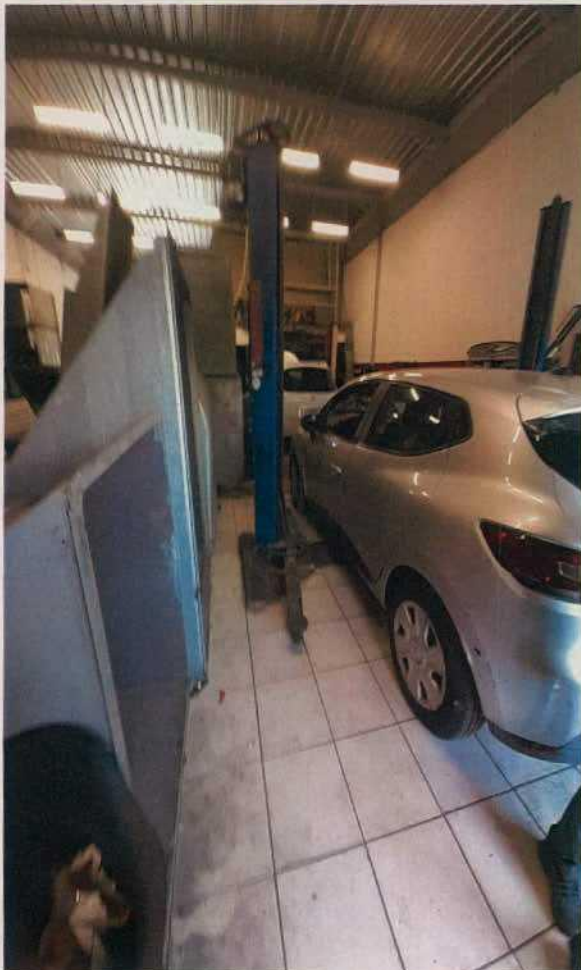
Concernant les activités de mécanique, l'exploitant utilise un local d'une superficie d'environ 350-400 m². L'exploitant partage également une partie de son local et en particulier un pont pour les activités de M. Yliess Bouzommita. Une location mensuelle d'un pont d'un montant de 1000,08 € TTC est établie : une facture de location a été présentée le jour du contrôle. M. Yliess Bouzommita s'est lancé en tant que microentrepreneur : il est présent sur le site depuis 3 mois. Auparavant, il était mécanicien dans un centre SPEEDY.

Vue sur le second pont

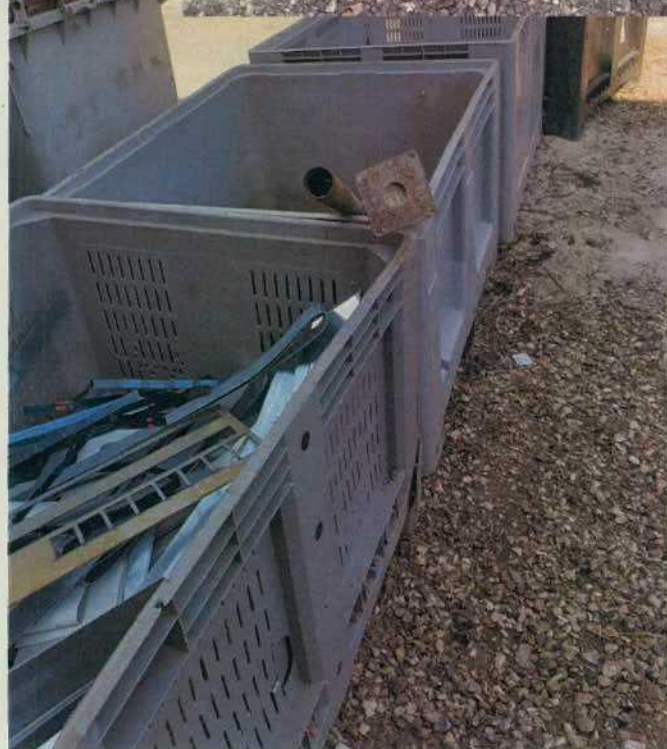
Des pièces métalliques sont placées dans des bacs plastiques derrière l'atelier.

Bac pour pièces métalliques

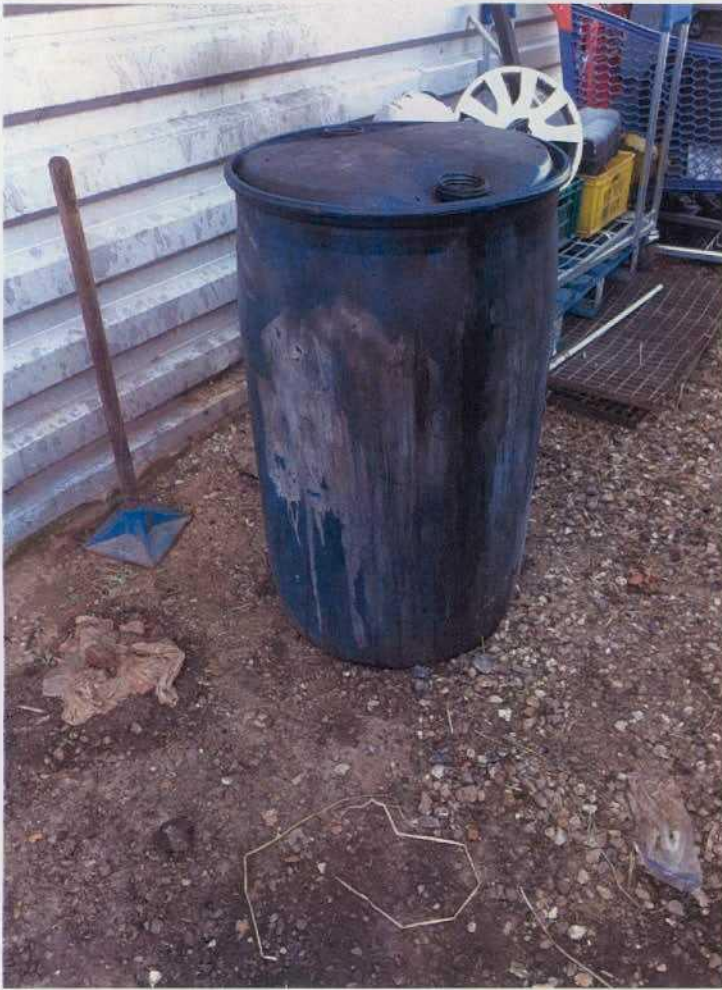
Stockage d'huile usagée sans rétention

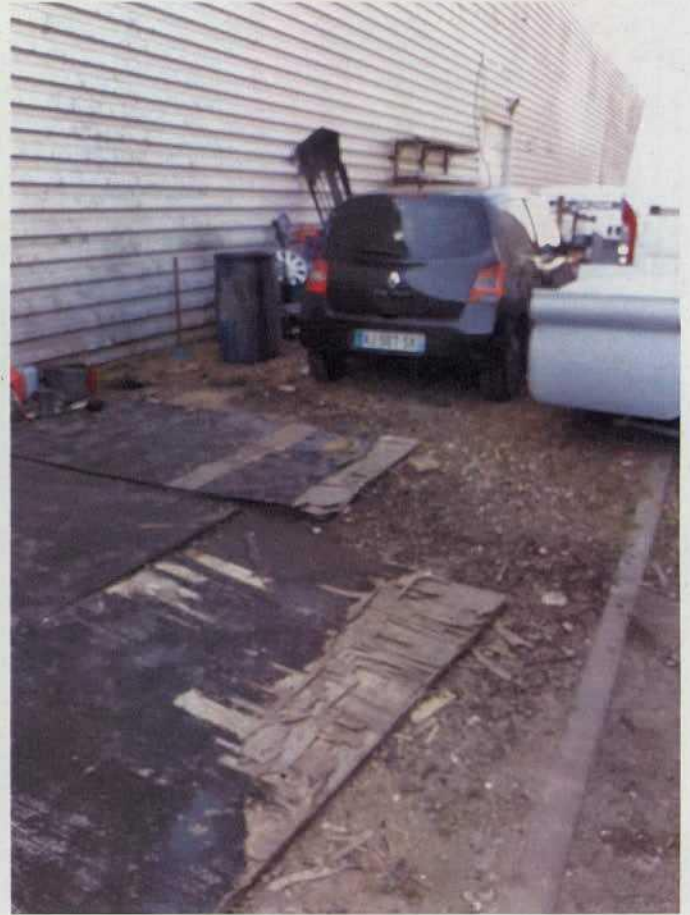
Arrière hangar

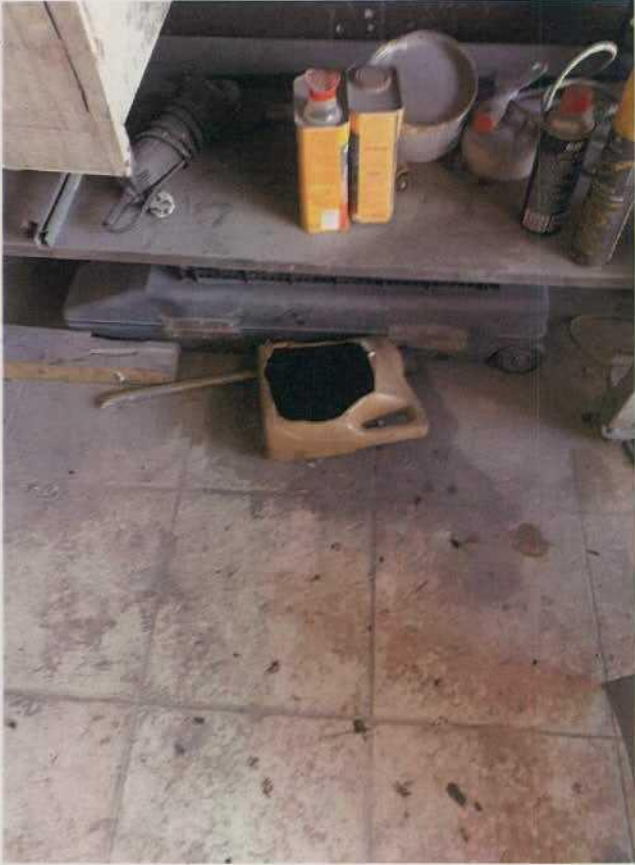
Huile dans contenant ouvert

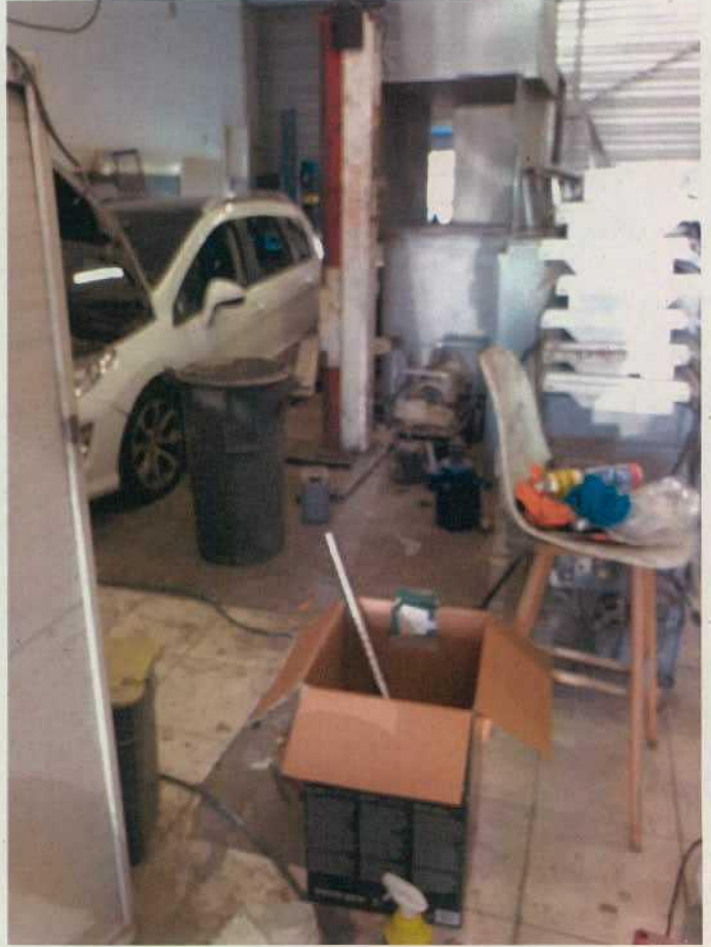
vue sur l'atelier
