## Rapport de l'Inspection des installations classées

Visite d'inspection du 12/04/2022

#### **SPIE BATIGNOLLES TPCI (ISDI Babylone 2)**

Lieu-dit « Babylone »  
73870 ST JULIEN MONT DENIS

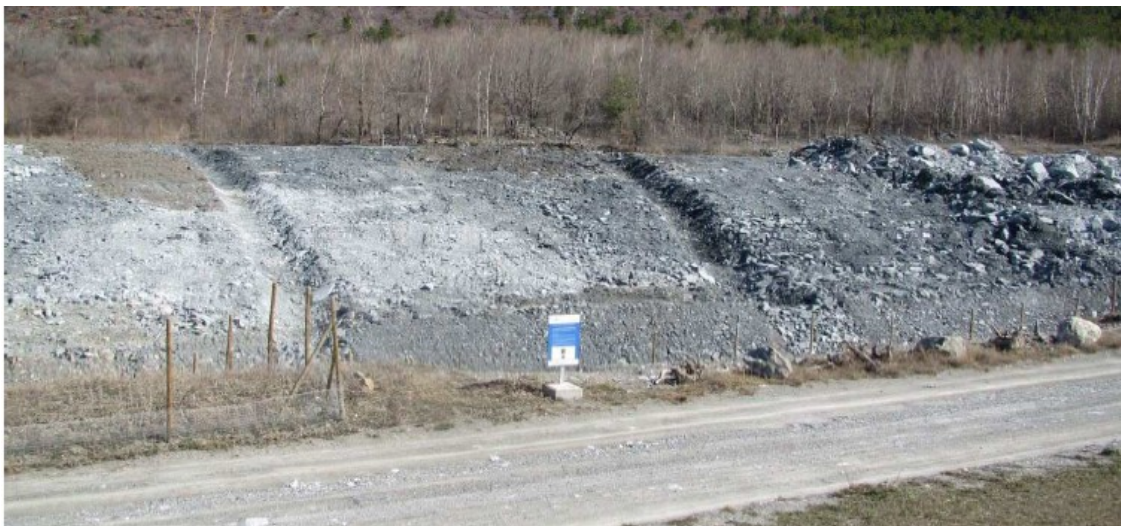
Secteur des fossés de recoupement des Eaux pluviale (le 18/03/2016)

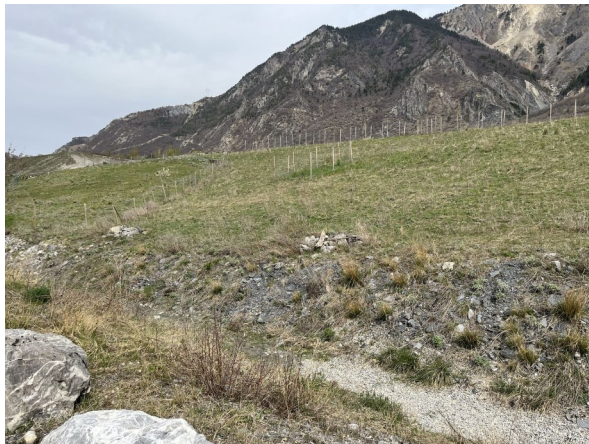
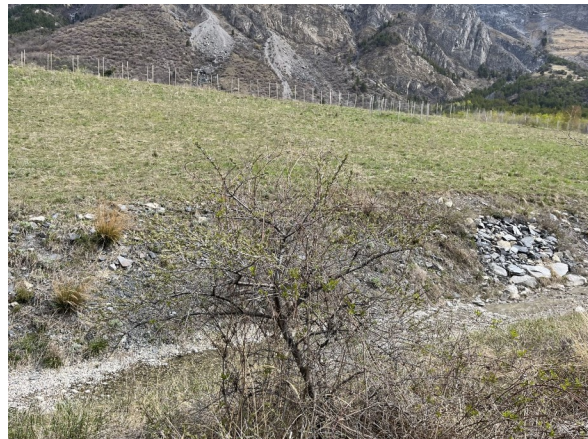
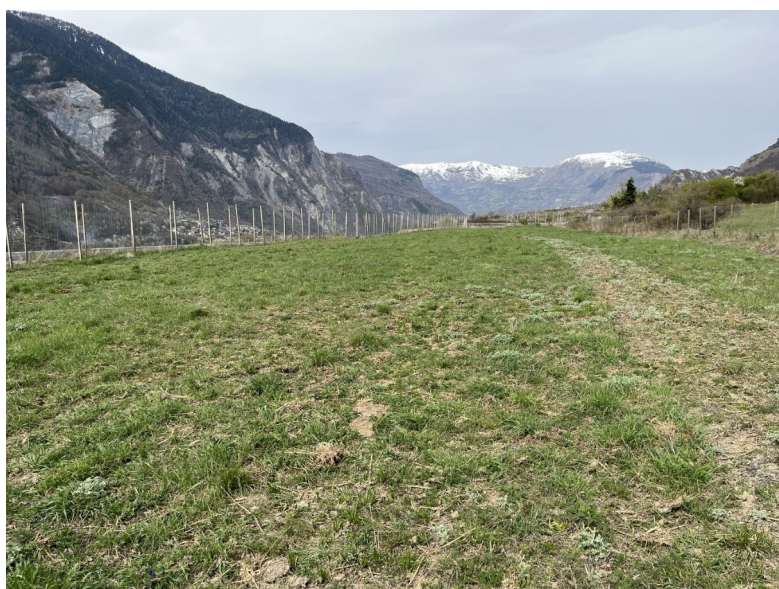
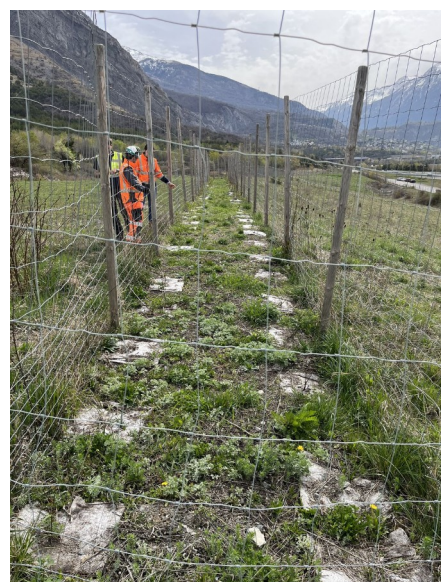
Nom du point de contrôle : Remise en état du site en fin d'exploitation

| <b>Constats :</b> La visite objet du présent rapport a permis de constater la bonne géométrie du site, ainsi que la délimitation et la protection des espaces destinées à recevoir les plantations arbustives en îlots, ainsi que la haie de séparation des zones dédiées d'une part à la prairie agricole permanente et d'autre part aux pelouses sèches.<br><br>Le réseau de mares est en place, ainsi que les hibernaculums.<br><br>Le site était exempt de déchets et présente un niveau satisfaisant de réhabilitation visuelle. |

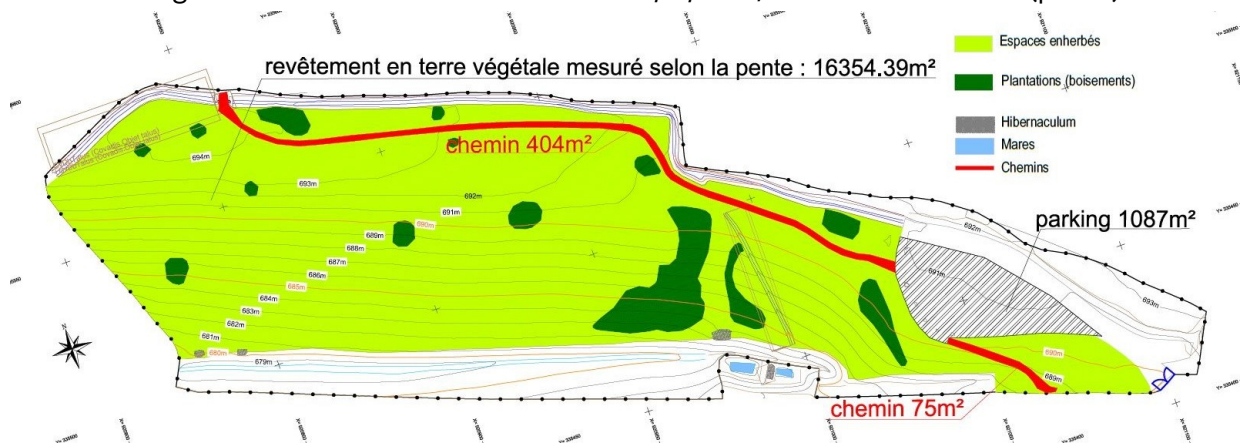
Nom du point de contrôle : Remise en état du site en fin d'exploitation (carte 1/500e)

| <b>Constats :</b> L'exploitant a dument joint à son dossier de cessation un plan topographique de recollement (Réf. DOE SMP4 GR-- PL TRS: TA-- 62105 0) daté du 13/12/2017 et figurant les aménagements paysager du site à l'échelle 1/500° (voir annexe photographique). |
