**Rapport de l'Inspection des installations classées**

Visite d'inspection du 13/01/2026

**SCEA AULNE (DE L')**  
L'AULNE - LOIRON  
53320 LOIRON-RUILLÉ

L'inspection fait suite à un signalement émanant de l'OFB daté du 9 janvier 2026. Ce signalement concerne une pollution du bassin d'orage situé le long de la route départementale D57, sur la commune de Loiron-Ruillé.

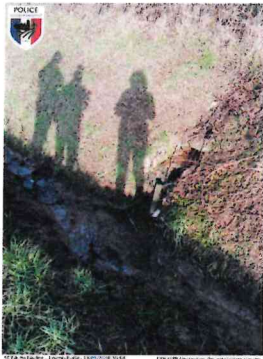
- Le fossé situé avant la maison d'habitation et le long de l'exploitation ne présente aucun signe apparent de pollution. L'eau y est claire et inodore.

- À partir du rejet d'eaux pluviales de la maison d'habitation, une forte odeur d'égout a été détectée, accompagnée de la présence de tubifex, d'une sédimentation importante et de mousse blanche avant le passage sous la route vers le bassin d'orage.

| sortie S1 EP sur exploitation dans le fossé route d'Aulne | sortie S2 EP dans le fossé route d'Aulne | buse pont entrée de l'exploitation | sortie S3 provenant du regard EP de l'exploitation |
