## **Rapport de l'Inspection des installations classées**

Visite d'inspection du 11/07/2025

#### **AUTO RECYCLAGE DES VOSGES**

### N° 1 : Mise en sécurité

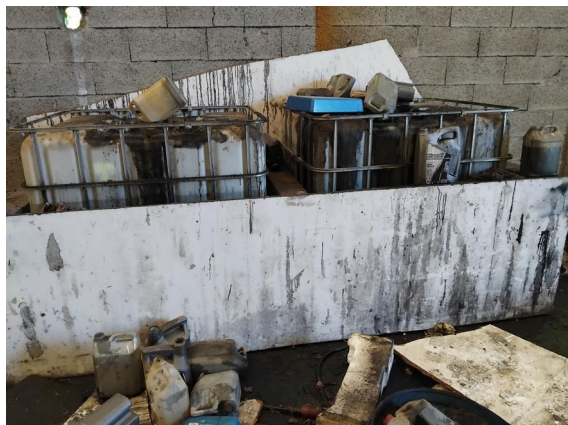
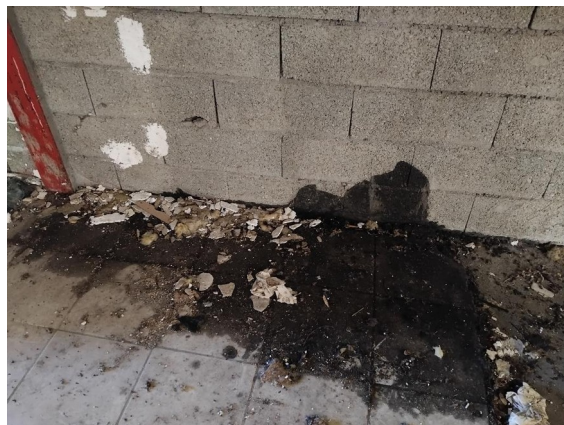
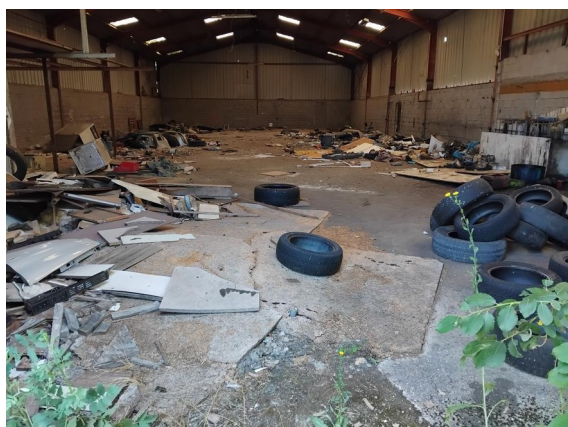
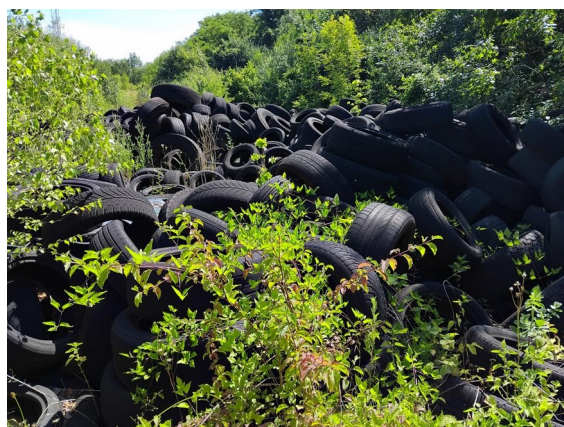
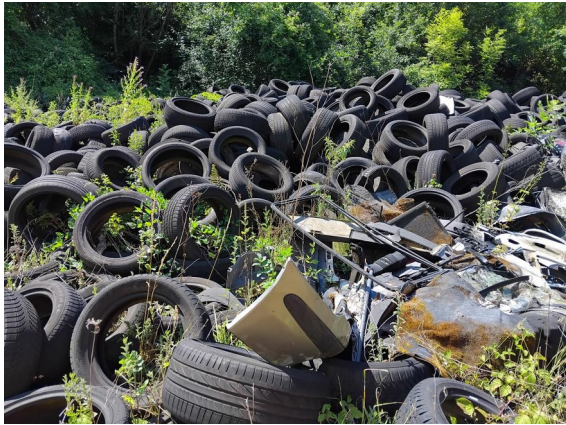
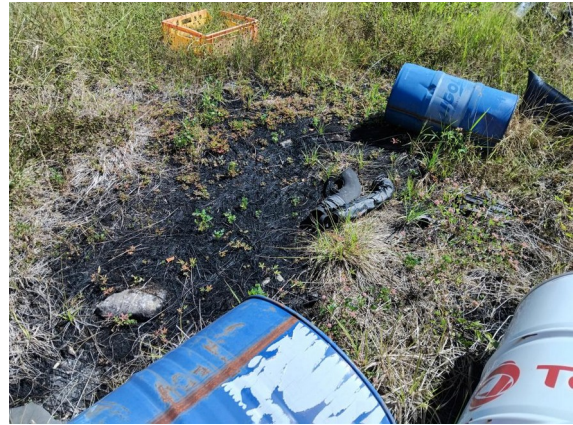
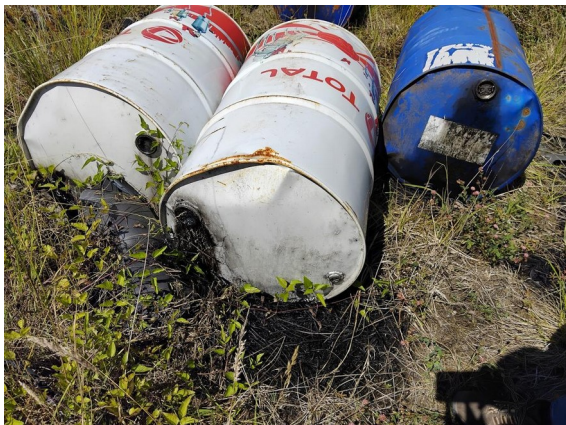
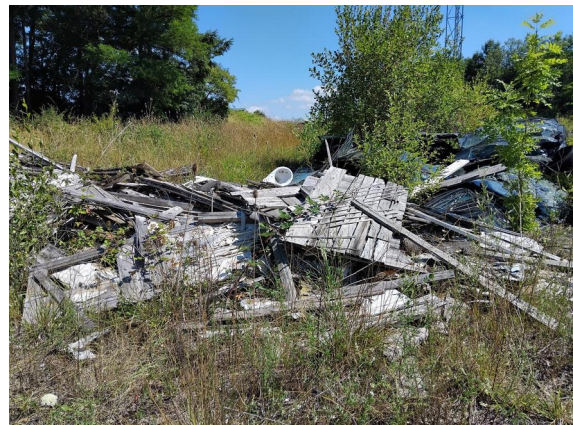
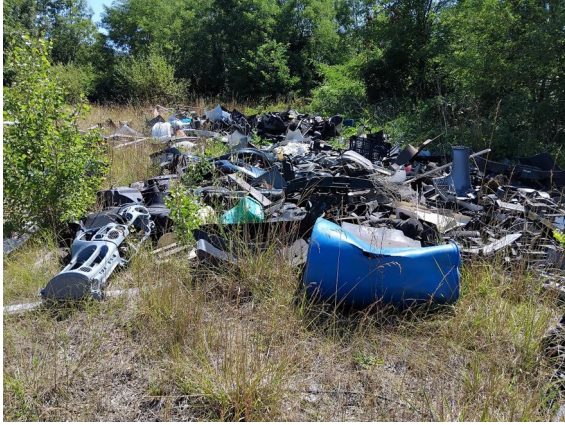
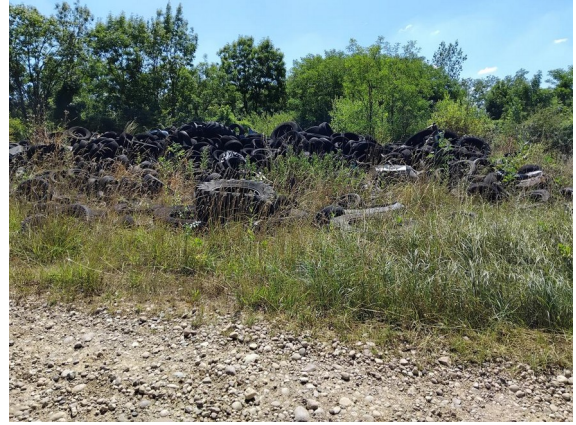
N°1 : Mise en sécurité

Une quantité importante de pneumatiques est présente sur le site, principalement en extérieur, sous l'auvent, et en moindre quantité dans le bâtiment. Des déchets de pièces automobiles et divers autres déchets étaient également présents, à la fois en extérieur et dans le bâtiment.

Il a également été constaté la présence dans le bâtiment de deux GRV semblant contenir du liquide (probablement des hydrocarbures). Ceux-ci étaient placés dans une rétention. Il n'était pas possible de vérifier le bon état de cette rétention.

Des bidons d'huiles fuyards étaient présents en extérieur, sur la parcelle section ZB n° 125, le long du chemin des fours à chaux.

Le site n'est pas clôturé, il a été constaté l'intrusion de personnes non autorisées sur le site.

La présence d'une quantité conséquente de déchets, et particulièrement de pneumatiques, qui sont des matières inflammables, présente un risque en cas d'incendie.

Des traces de substances huileuses ont été constatées sur le sol (surface bétonnée), dans le bâtiment. Au niveau des bidons d'huiles fuyards à l'extérieur, le sol (non imperméabilisé) est tâché, l'herbe est noire, manifestement par les substances qui s'écoulent de ces contenants.
