## **Rapport de l'Inspection des installations class es**

### Visite d'inspection du 24/07/2024

### **FONDERIE VRIGNAUD**

ZI La Ribot re  
124 rue du Moulin des Oranges  
85170 Le Poir -sur-Vie

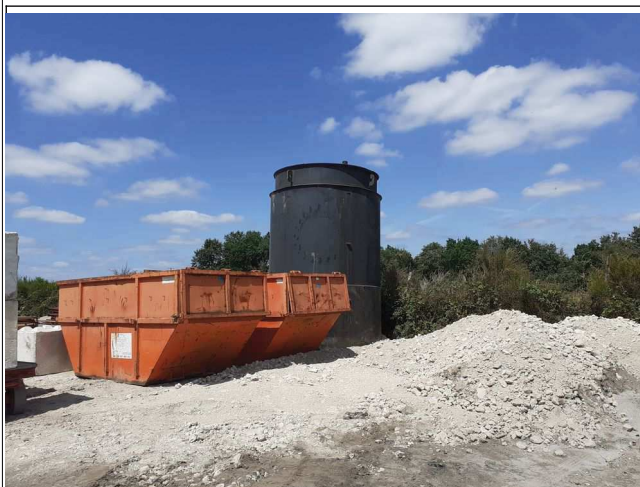
Lors de la visite terrain, il a été constaté que l'ensemble des déchets recensés lors de l'inspection du 19 mars 2024 a été évacué à l'exception de la cuve vide en PEHD. La société ALEGINA a toutefois fait le nécessaire pour son évacuation vers une filière de gestion : le bordereau permettant d'attester cela a été transmis le 1<sup>er</sup> août à l'inspection des installations classées (transfert de la cuve le 30 juillet 2024 vers BATI RECYCLAGE).

Cuve en PEHD vide présente lors de l'inspection puis évacuée le 30 juillet 2024

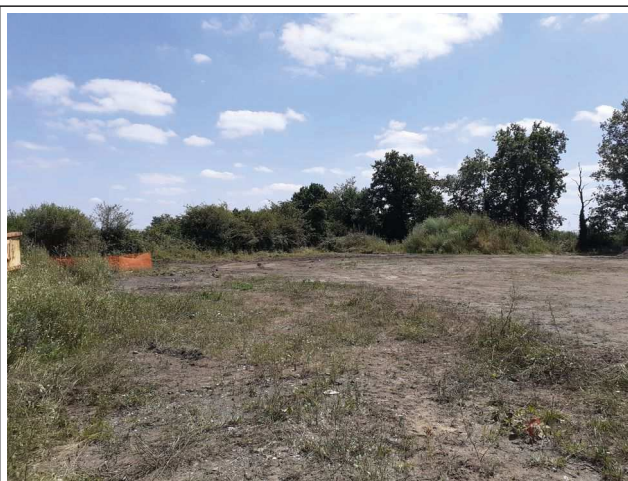
L'examen par échantillonnage de ces documents n'appelle pas de remarque particulière. Par exemple, il a été vérifié que l'installation réceptrice des pneumatiques usagés et plaques de fibrociment (BATI RECYCLAGE à La Ferrière) était autorisée pour la gestion de ces déchets (agrément N° 20-DDTM85-730 valable jusqu'au 01/01/2026 pour les pneumatiques, arrêté préfectoral du 12/01/2015 pour les plaques de fibrociment). Il en est de même pour la cimenterie qui a réceptionné les déchets de sables de fonderie (arrêté préfectoral du 23 juin 2015).

Évacuation des déchets de sables de fonderie qui étaient stockés dans 8 bennes

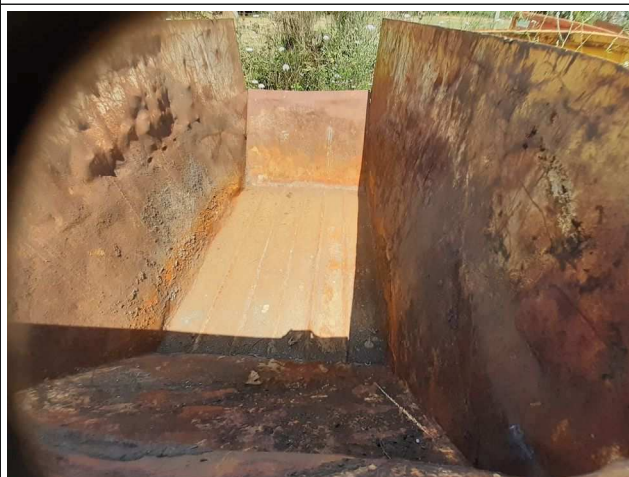
Benne vide (avait contenu des déchets de sables de fonderie)

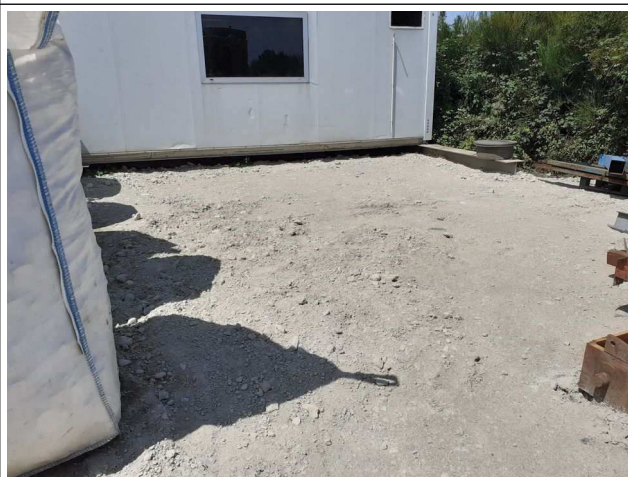
Puits n°1 comblé

<b>Constats :</b> <p><u>Demande formulée à l'issue de l'inspection du 19/03/2024 :</u></p> <p>Il est demandé au liquidateur de :</p> <ul style="list-style-type: none"><li>- se rapprocher de son bureau d'étude Veritas pour clarifier le sens d'écoulement de la nappe mentionné dans le rapport du 10/11/2022. Le cas échéant, un rapport modifié sera transmis ;</li><li>- de poursuivre la surveillance des eaux souterraines comme le recommande le bureau d'études, sauf à démontrer l'absence de trésorerie pour cela ;</li><li>- de combler le puits n°1 en respectant la réglementation en vigueur. En particulier, il conviendra de prendre toutes les mesures appropriées lors de cette opération afin d'éviter la pollution des eaux souterraines. Les mesures prises ainsi que leur efficacité sont consignées dans un document transmis à l'inspection des installations classées. Ces travaux de comblement sont considérés comme faisant partie de la mise en sécurité du site : les garanties financières peuvent donc être utilisées pour cela.</li></ul> <p><u>Constats de la présente inspection :</u></p> <p>Le sens d'écoulement des eaux établi dans le rapport du 10/11/2022 n'a pas été clarifié par le liquidateur. La liquidation ayant été clôturée le 5 juillet 2024, la demande relative à la poursuite de la surveillance des eaux souterraines formulée à l'issue de l'inspection du 19 mars 2024 est devenue caduque. La remarque sera néanmoins reprise dans la fiche d'information SIS à titre informatif.</p> <p>Pour ce qui concerne le puits n°1 situé à proximité du piézomètre n°2, le rapport de mise en sécurité du site transmis le 15 juillet 2024 par ALEGINA (rapport SER24158-1 du 12 juillet 2024) fait état du comblement de ce puits selon la norme NF X10-999, ce qui pu être constaté lors de la visite de terrain (cf. photo au point de contrôle n°2).</p>
