## **Rapport de l'Inspection des installations classées**

Visite d'inspection du 16/05/2023

#### **NESTLE WATERS SUPPLY EST - AGRIVAIR**

### N° 1 : Gestion des sites et sols pollués

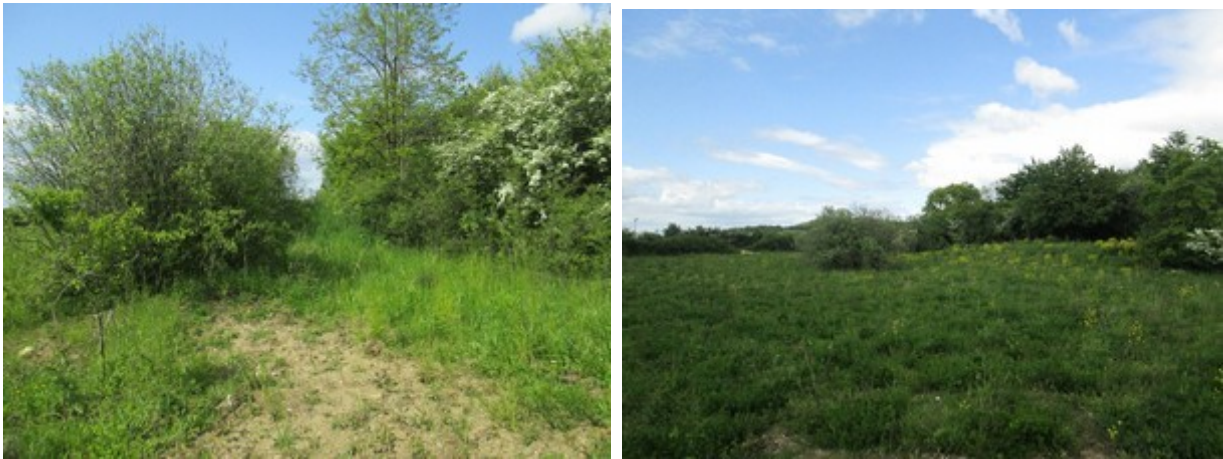
| <b>Constats :</b> A l'occasion de la visite du site, l'Inspection a pu constater la bonne exécution des travaux d'évacuation des déchets de pneumatiques recensés sur le site :<br><div data-bbox="183 958 1412 1415"></div> |

| <p>Suite à la visite, NWSE a transmis à l'Inspection un rapport de fin de travaux édité par le bureau d'études SEURECA. Ce rapport indique que les travaux ont été menés du 06 avril au 14 avril 2022 et explicite les quantités et exutoires des déchets évacués :</p> <ul style="list-style-type: none"><li>• DIB, 1,18 tonnes évacués vers le centre ONYX EST de Thaon-les-Vosges ;</li><li>• déchets inertes, 7,6 tonnes gérés par la société ONYX EST ;</li><li>• pneumatiques, 67.595 tonnes, évacués vers ALPHA RECYCLAGE à Laronxe.</li></ul> <p>L'ensemble des documents afférents au suivi de ces déchets est annexé au rapport fourni par l'exploitant. Au regard de ces éléments et des constats réalisés sur site, l'Inspection considère que les travaux réalisés ont permis le nettoyage complet de ce site où étaient pratiquées des activités mécaniques (moto-cross).</p> |
