## **Rapport de l'Inspection des installations classées**

Visite d'inspection du 17/10/2024

Site illégal

20 rue des messageries  
21120 Marcilly-Sur-Tille

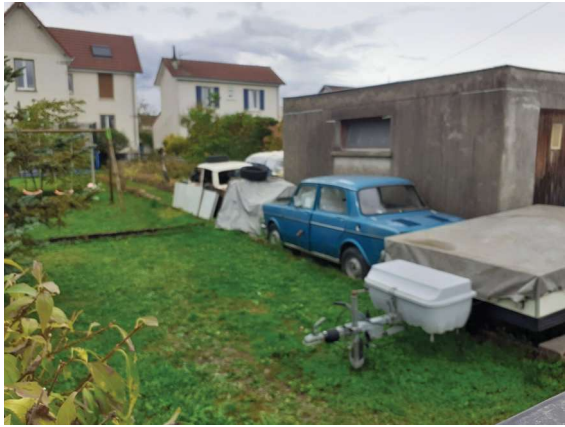
*photo1*

Lors de ce contrôle, l'inspection a constaté la présence sur la parcelle de quatre véhicules qui semblent être hors d'usage.

Les conditions d'entreposage des VHU ne sont pas toutefois conformes aux règles usuelles, notamment au regard de la pollution des sols.

**L'évacuation des véhicules hors d'usage devra être réalisée vers un centre VHU agréé, justificatif à l'appui.**
