## **Rapport de l'Inspection des installations classées**

Visite d'inspection du 07/03/2022

#### **POLE AUTO**

Références : 20220307\_VI\_POLEAUTO\_SuiviMED

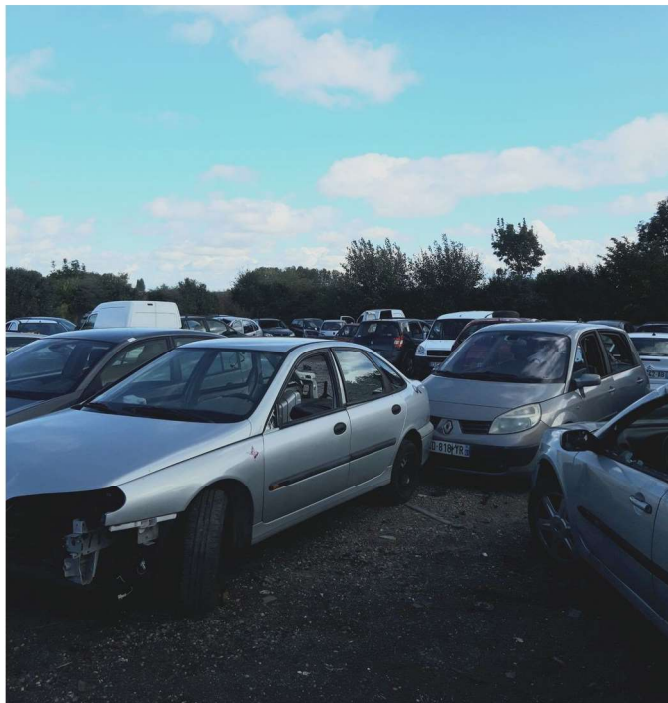
| <b>Constats :</b><br>L'inspection du 04 octobre 2021 avait permis de constater que des véhicules en attente de dépollution étaient entreposés sur une aire non imperméable et non munie de rétention (photo 1 en annexe).<br><br>L'inspection du 07 mars 2022 a permis de constater que l'exploitant a évacué l'ensemble des véhicules en attente de dépollution (photo 2 en annexe) située sur l'aire précitée.<br><br>L'exploitant envisage de stocker des véhicules dépollués sur cette aire. Conformément à l'article 41.III de l'arrêté ministériel du 26 novembre 2012, les véhicules terrestres hors d'usage après dépollution peuvent être entreposés sur une aire non imperméabilisée. |

**Photo 1 prise le 04 octobre 2021 :** Véhicules en attente de dépollution située sur une aire non imperméabilisée et non munie de rétention.

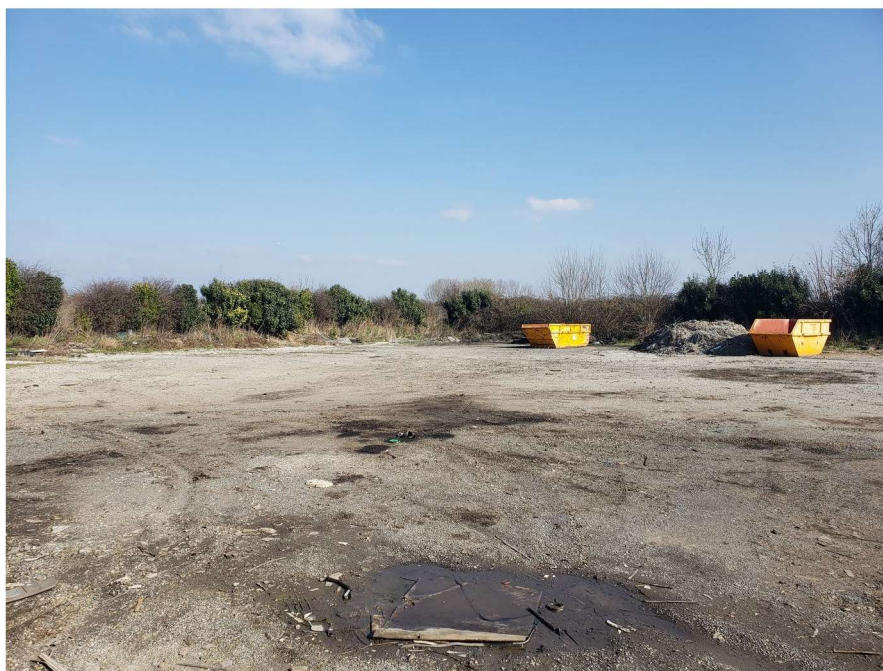
**Photo 2 prise le 07 mars 2022 :** L'exploitant à évacué les véhicules en attente de dépollution située sur l'aire non imperméabilisée et non munie de rétention.
