## **Rapport de l'Inspection des installations classées**

Visite d'inspection du 17/04/2025

#### **SCI PUISEUX**

Références : UD – 2025 - 298  
Code AIOT : 0100009405

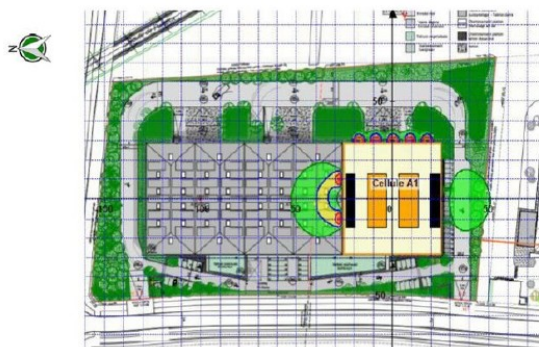
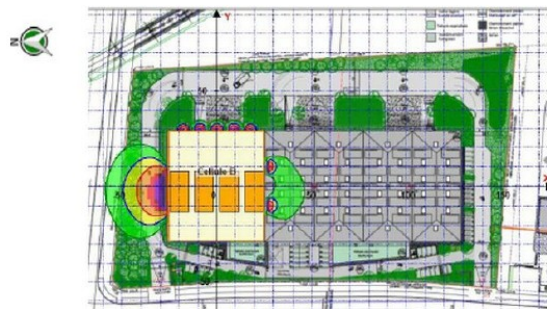
Modélisation des effets thermiques de chaque cellule (Flumilog)

Cellule sud

Figure 3 : Représentation graphique de flux thermiques du scénario 2

Cellule du milieu

Lors de l'inspection, l'exploitant explique qu'il a fait des modifications sur son plan de stockage. Les hauteurs sont identiques mais le positionnement des stockages (de type racks) a été modifié dans toutes les cellules.

**Non-conformité n°1 :** Contrairement aux dispositions de l'article 1.1 de l'annexe II de l'arrêté ministériel du 11 avril 2017, les conditions de stockage en exploitation ne sont pas conformes aux plans et documents joints au dossier d'enregistrement. L'exploitant doit redisposer ses stockages

**Observation :** Ces modifications majeures peuvent entraîner des effets thermiques différents. Dans le cas d'un PAC, une analyse des modélisations Flumilog est attendue.

conformément à son dossier d'enregistrement ou porter à la connaissance du préfet les modifications des conditions de stockage conformément aux dispositions du R.512-46-23 du Code de l'environnement.
