## Rapport de l'inspection des installations classées

Visite d'inspection du 28/02/2025

#### **GUYANEXPLO**

### N° 1 : Exercice POI

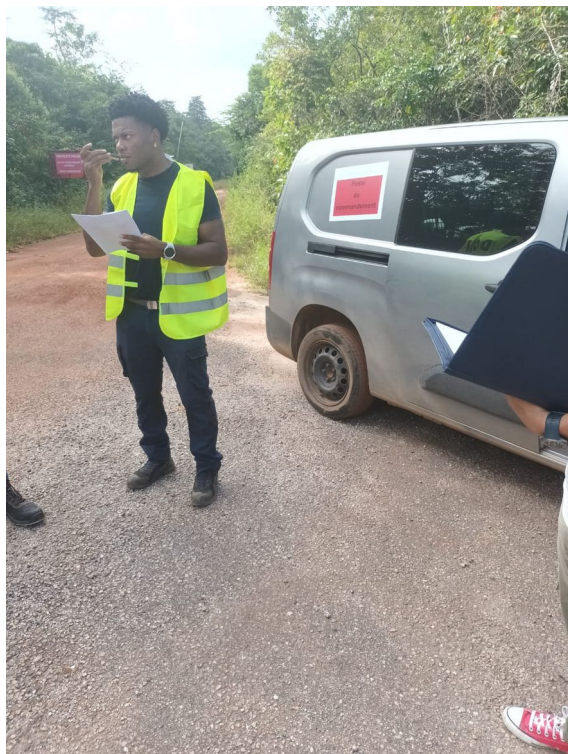
*PC ext au site*

- **9h04** - le site est évacué, les employés sont tous à l'extérieur du portail, le DOI se met en place avec le poste de commandement mobile (cf. photo en annexe)

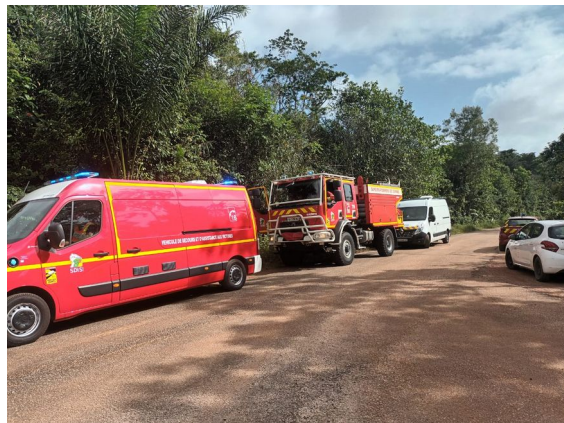
*Moyens SDIS et SC*

- **9h24** - arrivée des pompiers sur site et des agents du déminage (sécurité civile)
- **9h25** - point de situation DOI / pompiers / démineurs, prise en main de la situation par les pompiers et les démineurs qui vont sur place (lieu de l'explosion simulée, proche du lieu de stockage des explosifs) et expliquent le déroulement des opérations de secours et mise en sécurité
