## **Rapport de l'Inspection des installations classées**

Visite d'inspection du 19/01/2022

#### **Garage A MOTOR**

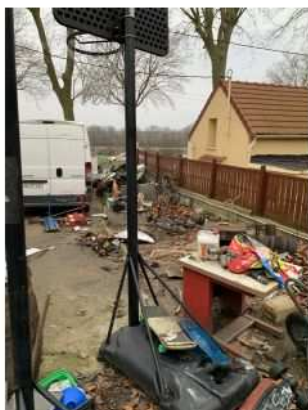
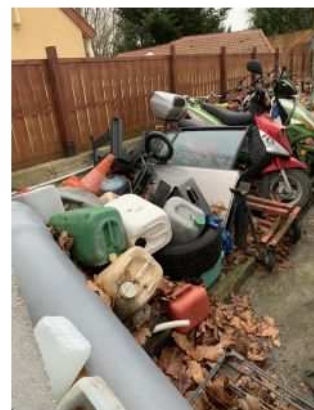
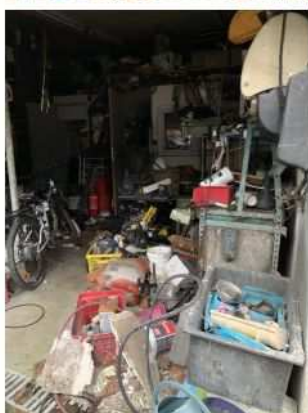
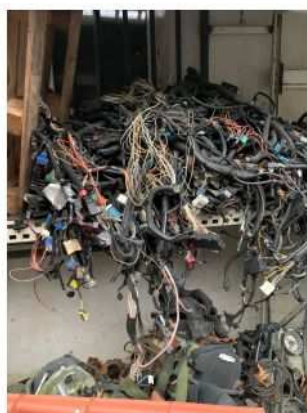
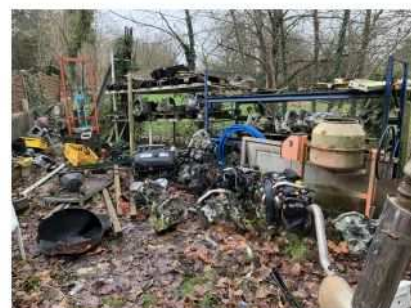
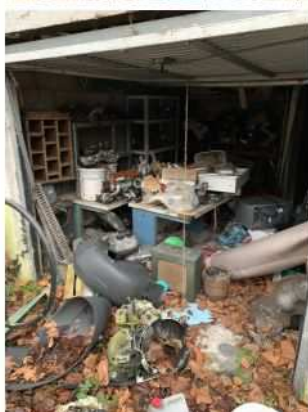
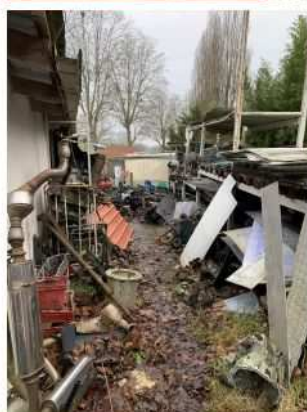
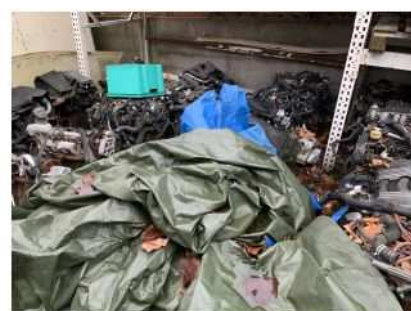
## Annexe : Planche photographique

| <b>Constats :</b> L'inspection CODAF gendarmerie, DDPP et DRIEAT a permis de constater la présence d'un garage à ciel ouvert de changement de moteurs pour les véhicules terrestres (cf planche photographique). La surface utilisée pour les opérations de mécanique a été estimée par l'inspection à environ 350m <sup>2</sup> .<br><br>Outre la présence de nombreux amas de ferrailles et autres outils, l'inspection relève la présence : <ul style="list-style-type: none"><li>• d'un décanteur séparateur d'hydrocarbure qui n'a pas été entretenu depuis décembre 2014;</li><li>• de nombreux moteurs posés à même le sol, achetés selon l'exploitant déjà vidangés et nettoyés ;</li><li>• de 3 batteries de voiture ;</li><li>• d'un stockage d'une vingtaine de pneus.</li></ul><br>L'exploitant a indiqué ne pas avoir exercé ces 6 derniers mois pour des raisons de santé et envisager l'arrêt de son activité d'ici la fin de l'année.<br><br>Compte tenu du volume des activités exercées, le site ne relève pas de la réglementation des ICPE.<br><br>Afin d'éviter tout risque de pollution de l'environnement, il conviendrait de procéder au nettoyage de l'ensemble du garage, à l'élimination des déchets vers des filières agréées, à l'entretien du séparateur à hydrocarbure et au stockage des ferrailles et moteurs sur des rétentions et à l'abri des intempéries. |

Afin d'éviter tout risque de pollution de l'environnement, il conviendrait de procéder au nettoyage de l'ensemble du garage, à l'élimination des déchets vers des filières agréées, à l'entretien du séparateur à hydrocarbure et au stockage des ferrailles et moteurs sur des rétentions et à l'abri des intempéries.
