## **Rapport de l'Inspection des installations classées**

Visite d'inspection du 14/06/2022

#### **SMICTOM d'Alsace Centrale**

Le SMICTOM d'Alsace centrale exploite une installation de stockage de déchets non dangereux.

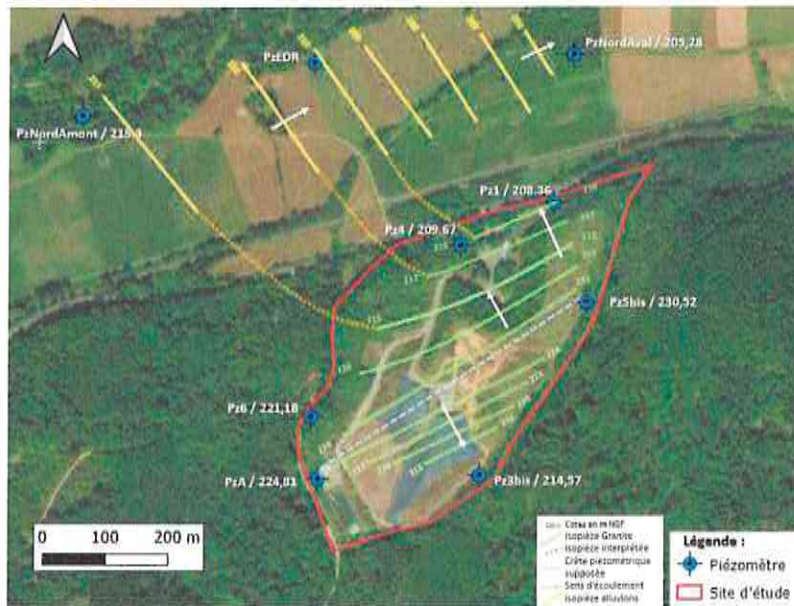
#### 1 - Interprétation selon le SMICTOM d'Alsace centrale

- des battements variables et importants ont été observés en 2021,
- la cartographie illustre une forte hétérogénéité des terrains,
- une ligne de crête située entre les piézomètres Pz5A et PzA représentant l'amont du site,
- un sens d'écoulement de part et d'autre de la ligne de crête distinguant 2 aquifères,
- les relevés 2021 montrent que le piézomètre PzA est plus représentatif de l'amont du site.

Le fond géologique du secteur est relativement complexe et à ce stade, il n'est pas possible de conclure sur l'interprétation exacte du sens d'écoulement de la nappe. Un bilan plus approfondi de l'évolution de la nappe sur une longue période est nécessaire. Ce bilan sera prescrit prochainement par arrêté préfectoral complémentaire.

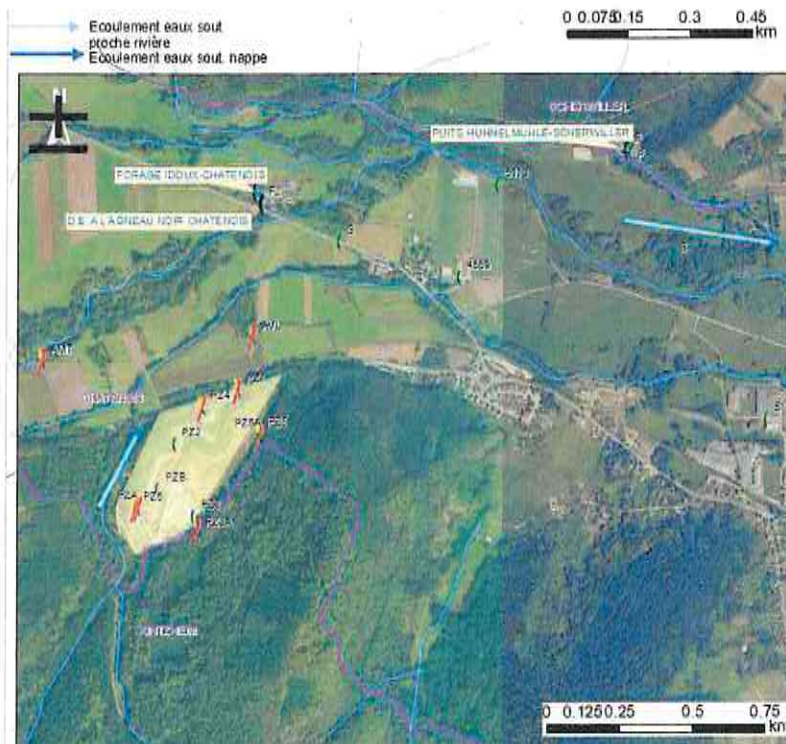
#### 2 – Interprétation selon le BRGM

L'Inspection a demandé une analyse de ce rapport au BRGM (Bureau de Recherches Géologiques et Minières). Il en ressort que l'interprétation du BRGM est divergent (voir annexe I §2). Il privilégie un sens d'écoulement de la nappe principalement dirigé vers le nord/est et une partie d'écoulement dirigée vers le nord-nord/ouest et le piézomètre Pz3A est considéré en amont du site.
