Rapport de l'Inspection des installations classées

Visite d'inspection du 06/01/2023

MGM

33 Rue de l'artisanat
Zone d'activité de Mainville
91210 DRAVEIL

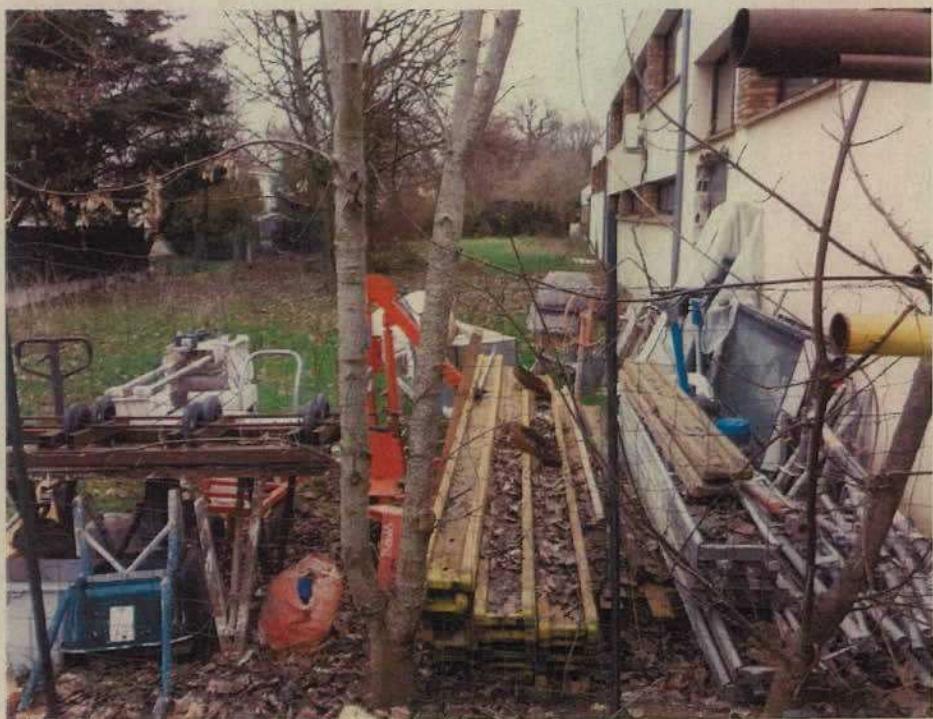
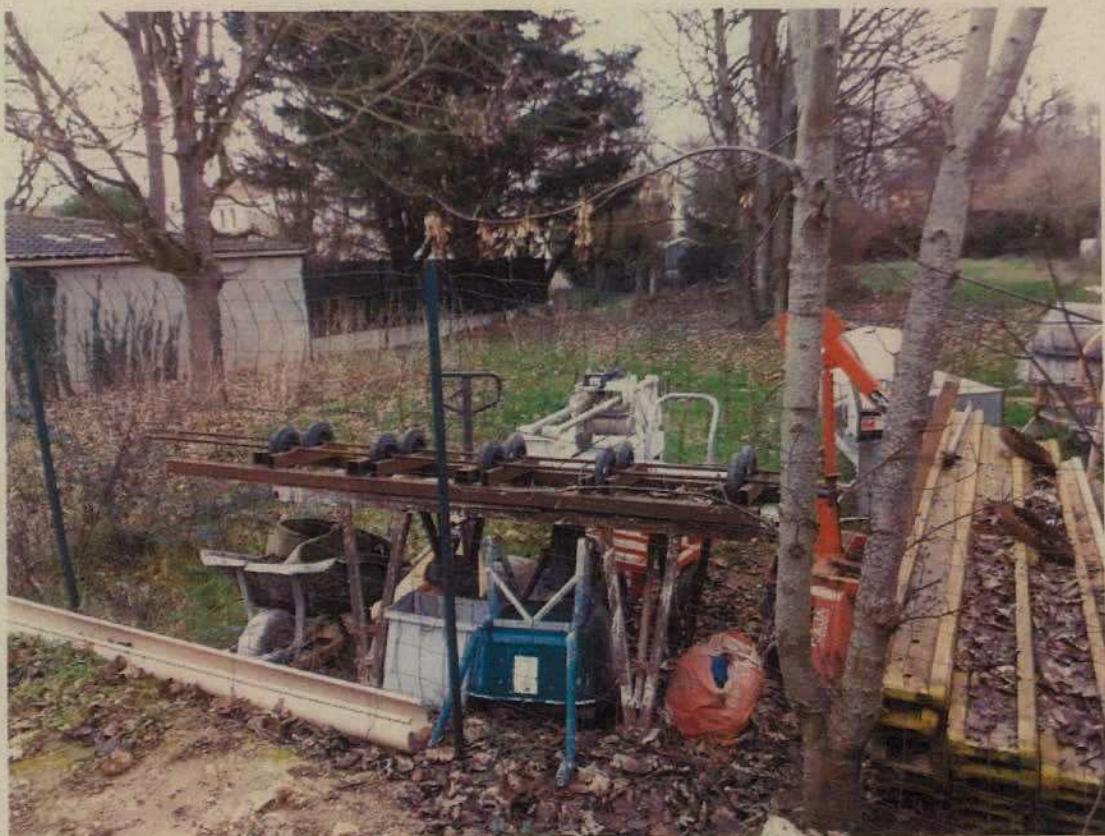
Planche photos MGM DRAVEIL – 06/01/23

Référence réglementaire : Code de l'environnement du 25/01/2023, article L.541-2
Thème(s) : Risques chroniques, gestion déchets
Point de contrôle déjà contrôlé : Sans Objet
Prescription contrôlée : Article L541-2 Version en vigueur depuis le 19 décembre 2010
Modifié par Ordonnance n°2010-1579 du 17 décembre 2010 - art. 2
Tout producteur ou détenteur de déchets est tenu d'en assurer ou d'en faire assurer la gestion, conformément aux dispositions du présent chapitre.
Tout producteur ou détenteur de déchets est responsable de la gestion de ces déchets jusqu'à leur élimination ou valorisation finale, même lorsque le déchet est transféré à des fins de traitement à un tiers.
Tout producteur ou détenteur de déchets s'assure que la personne à qui il les remet est autorisée à les prendre en charge.
Constats : Le jour du contrôle, l'établissement était fermé. Des produits étaient stockés sur le parking en façade de l'établissement (situation déjà constatée en avril 2021). L'inspection des installations classées s'est donc déplacée sur le site voisin pour accéder à la partie arrière de l'établissement où étaient entreposés en 2021 des déchets du bâtiment liés à l'ouverture d'une porte sur le mur arrière des locaux. Les photos annexées au présent rapport ont été prises du terrain mitoyen au niveau d'une cour ouverte.

Ces déchets (briques, béton) avaient été régalés sur l'espace vert à l'arrière du site. Cet espace vert est par ailleurs classé dans le PLU de la commune de Draveil comme une bande verte avec de nombreuses obligations.
Observations : L'inspection des installations a pu constater que les déchets de béton, briques avaient été éliminés. Cette élimination a eu lieu entre mi avril 2022 et la visite du 06/01/2023. En effet, l'inspection avait été sollicitée le 13 avril 2022 par courriel sur la persistance de ces déchets sur les terrains.
Néanmoins, malgré la demande explicite de l'inspection dans son rapport en date de mai 2021 relative à la communication des justificatifs d'élimination, la société MGM TERRAZO n'a pas fourni les documents justifiant de l'élimination des déchets dans des filières autorisées.
Type de suites proposées : Avec suites
Proposition de suites : Lettre de suite préfectorale
Proposition de délais : 1 mois

L'exploitant doit communiquer les justificatifs réalistes à l'élimination des déchets de béton, briques.
