## **Rapport de l'Inspection des installations classées**

Visite d'inspection du 28/03/2022

**GIRAUD EURL**

Références : 20220328-RAPINSP-15-084-Giraud

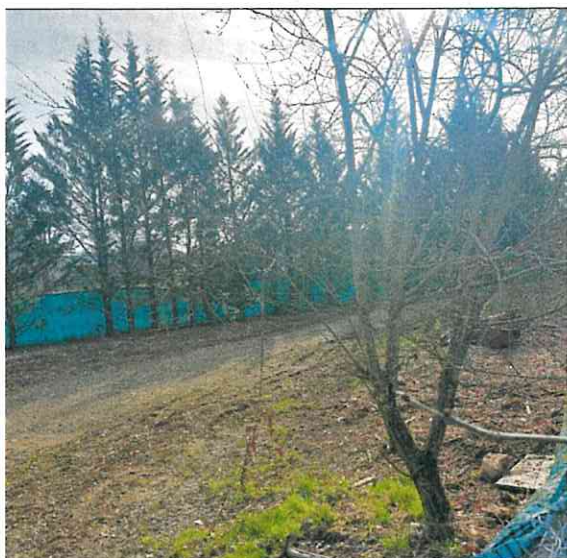
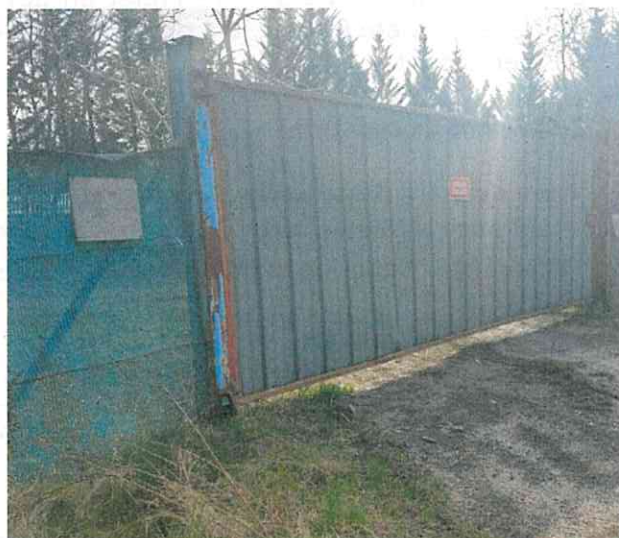
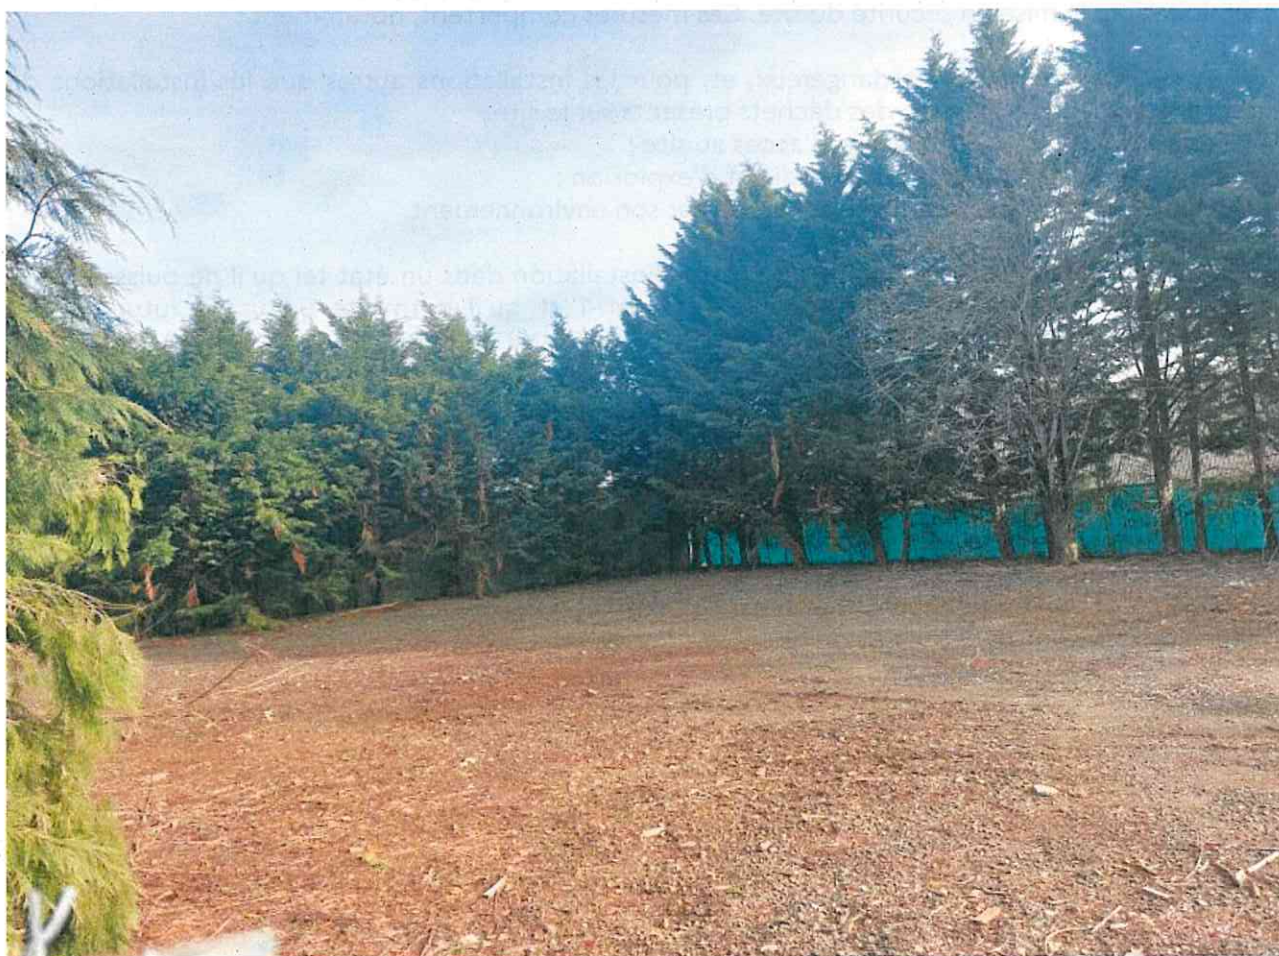
**Annexe** : planches photographiques

| <b>Constats :</b><br>Lors de l'inspection, objet du présent rapport, l'inspecteur a constaté que l'exploitant a procédé au nettoyage de son site, à savoir l'ensemble des métaux stockés sur le site ont été évacués.<br>Les limitations d'accès au site ont été mises en place, notamment un panneau "interdit au public" est présent sur le portail d'accès.<br>Les risques d'incendie et d'explosion liés à l'exploitation ICPE de ce site ont été supprimés.<br><br>Le mémoire du bureau d'études fourni par l'exploitant ne conclut pas en la nécessité de mettre en place une surveillance des effets de ce site sur l'environnement.<br><br>Par conséquent, l'exploitant a placé son site dans un état conforme à la réglementation. |

**Clichés n°1 à 3** : les métaux ont été évacués, le site est propre et cloturé.
