## **Rapport de l'Inspection des installations classées**

Visite d'inspection du 24/01/2023

#### **Société RDP**

**SARL RDP à Charpey - Visite d'inspection DREAL du 24/01/2023**  
**Annexe au rapport n°20230216-RAP-DAEN02017**  
**Illustration : planches photographiques**

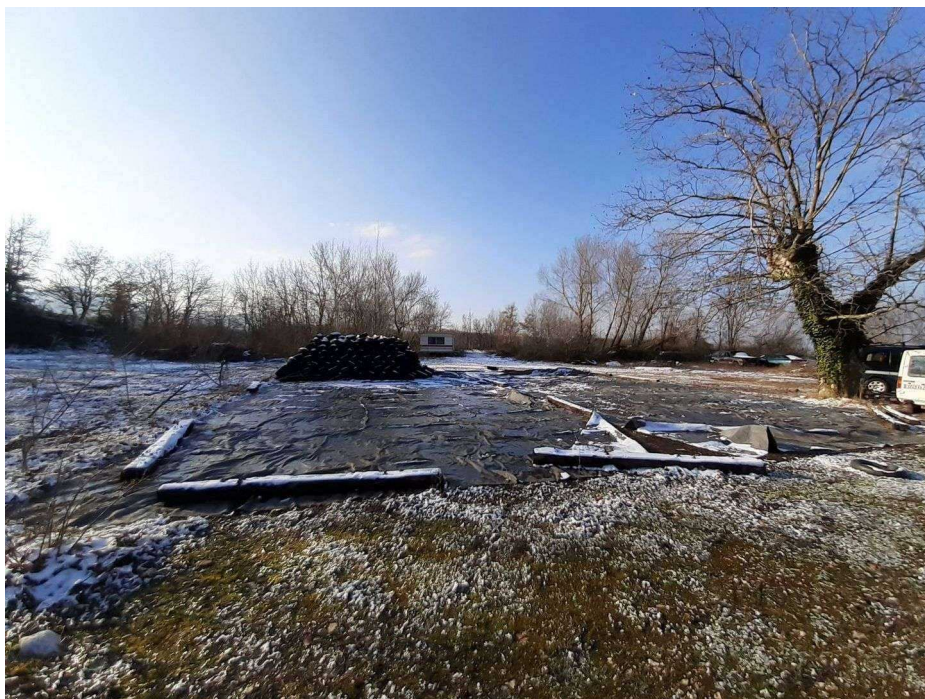
Photo du principal stock de pneus extérieur non couvert (il y avait 3 tas le 21/09/2022)

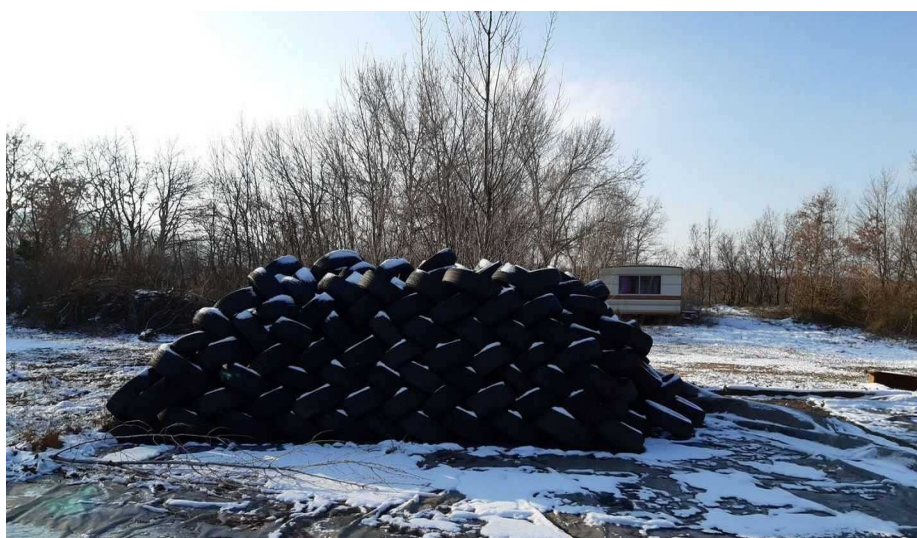
Zoom sur ce tas :

La surface du tas mesurée au sol est d'environ 25 m<sup>2</sup>. La hauteur a été mesurée au centre à 1,70 m. Le tas étant de forme évasée sur les côtés, le volume estimé par le produit de cette hauteur par la surface au sol est notablement majorant (42,5 m<sup>3</sup>).

Le volume global étant inférieur au seuil de classement, une estimation plus précise (à la baisse) n'apparaît toutefois pas nécessaire.

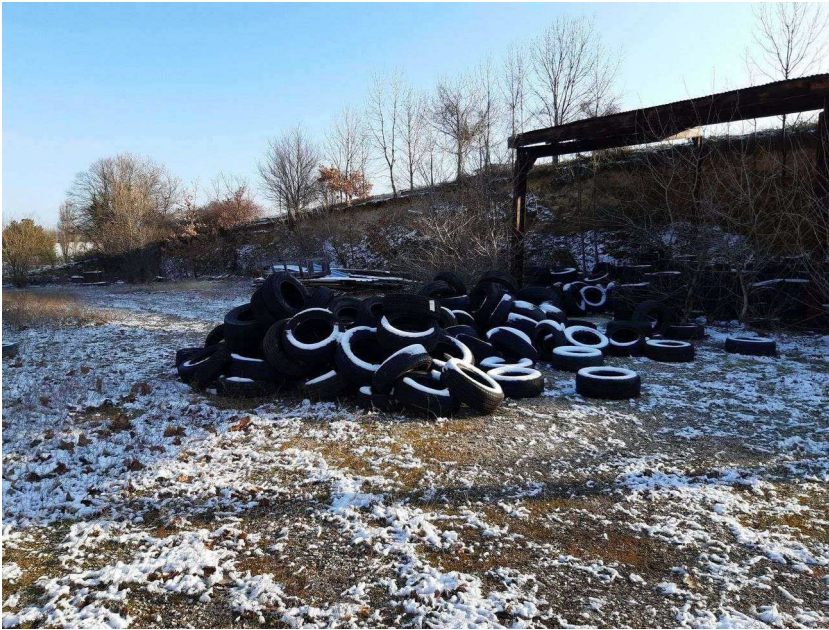
Tas de pneus devant l'auvent (tri en cours) :

Le volume global de pneus (sous l'auvent et devant) est estimé similaire à celui relevé le 21/09/2022 (soit moins de 40 m<sup>3</sup>).

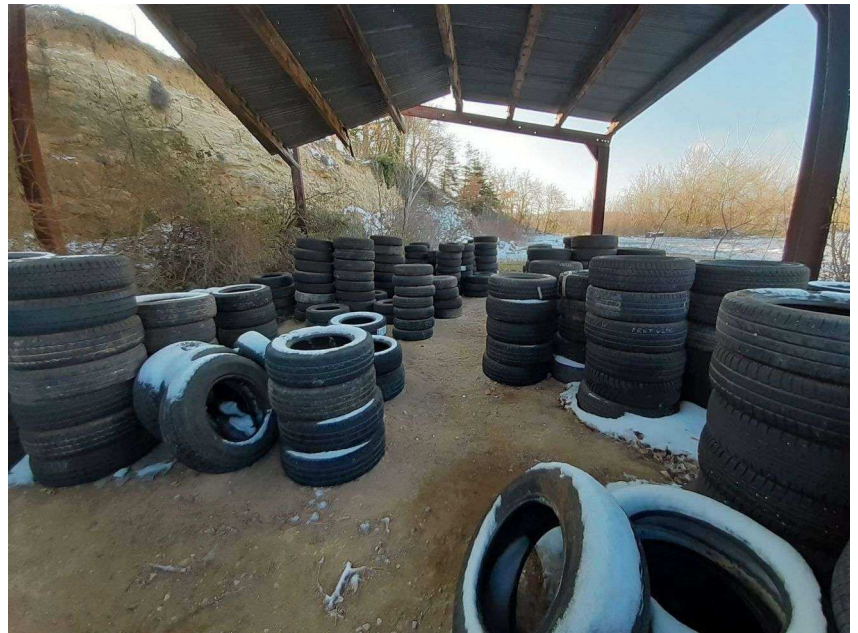
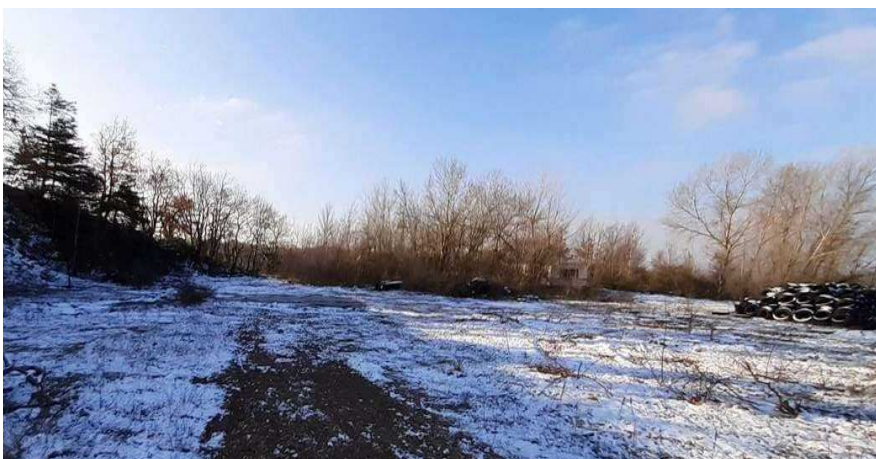
Stockage sous l'auvent :

Vue depuis l'auvent vers le principal stock extérieur.

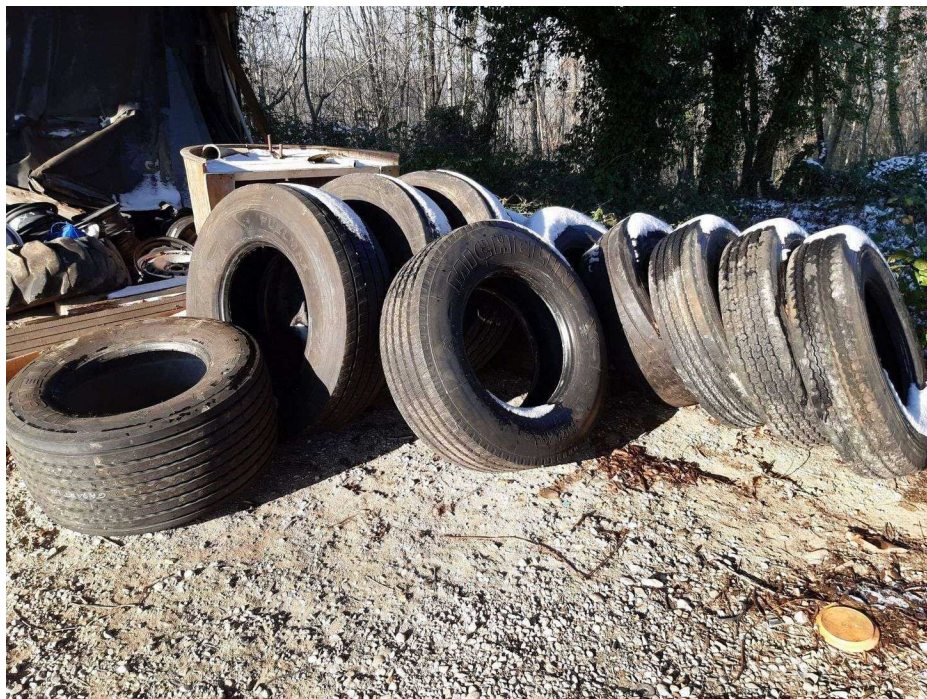
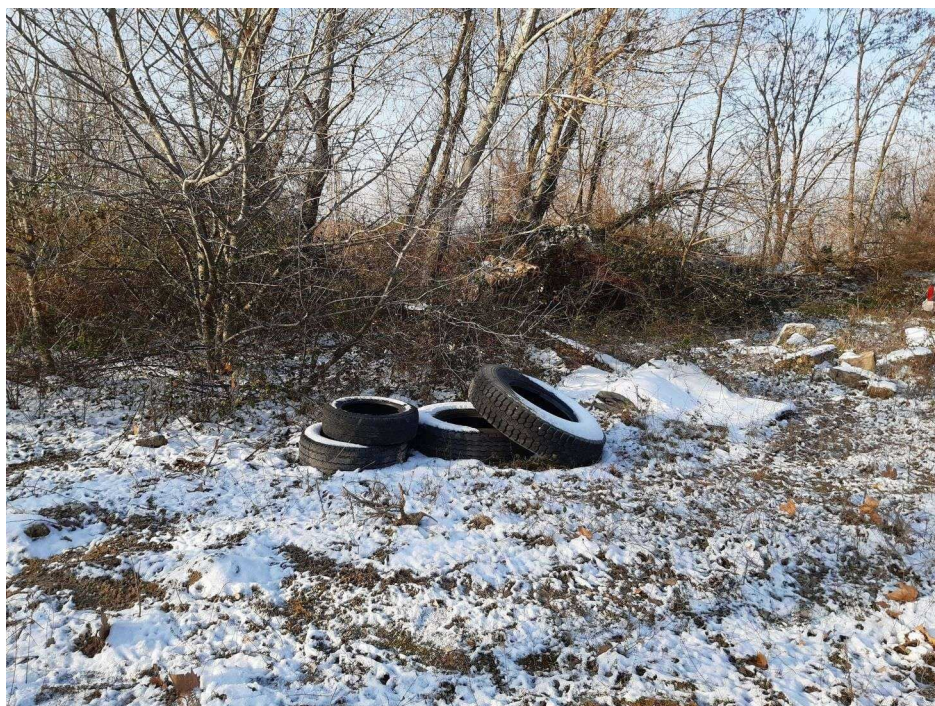
Présence de quelques pneus sur le reste de la parcelle :

À noter que les personnes présentes ont fait mention d'un projet de reconversion pour le site. Une évacuation définitive de l'ensemble des pneumatiques et des quelques déchets présents sur le site est envisagée à relatif court terme dans ce cadre.

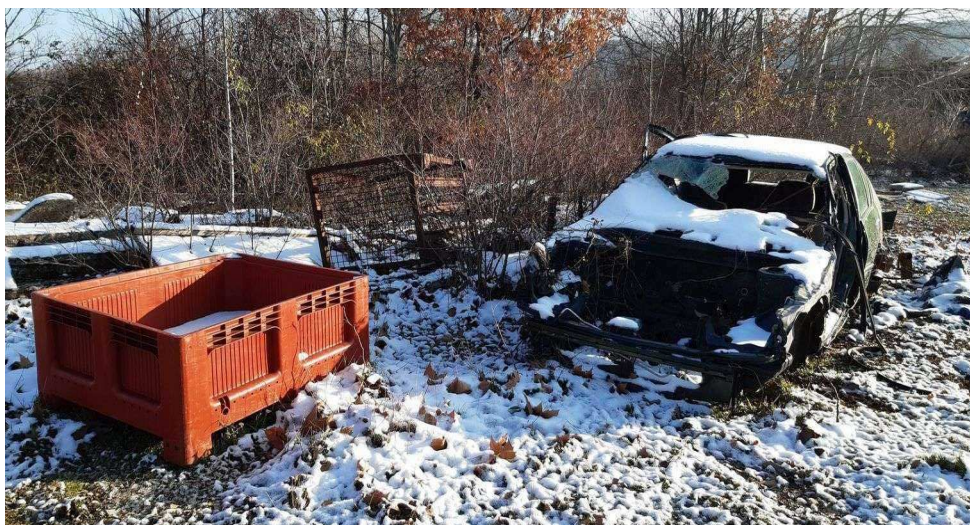
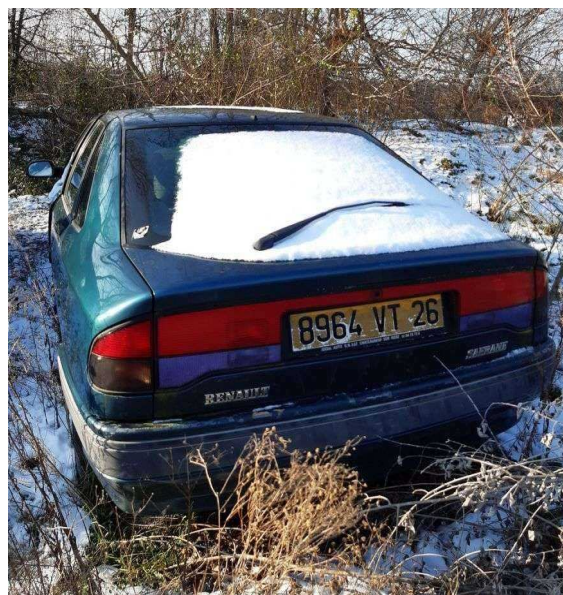
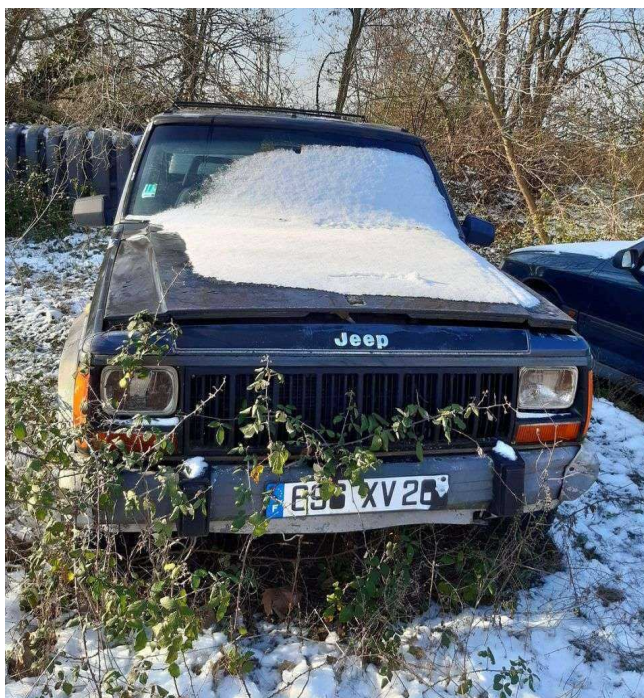
Il a par ailleurs été relevé la présence d'autres déchets sur le site (dont au moins un véhicule hors d'usage). L'exploitant devra s'assurer de l'évacuation des déchets présents sur le site conformément aux dispositions prévues par le code de l'environnement.

Présence de véhicules dont un le premier est manifestement hors d'usage :

Ces deux véhicules n'ont pas fait l'objet d'un contrôle pour s'assurer de leur statut (VHU ou non).

- en application des dispositions prévues par les articles R. 543-155 et R. 543-155-1 du code de l'environnement, un véhicule hors d'usage ne peut-être remis par son détenteur **qu'auprès d'un centre VHU agréé ;**
- en application des dispositions prévues par les articles R. 543-155 et R. 543-155-1 du code de l'environnement, **les centres VHU réceptionnent sans frais** dans leurs installations les véhicules hors d'usage qui leur sont remis ou cédés par leur détenteur (hors frais éventuel de transport) ;
- en application de l'article L. 541-2 du code de l'environnement, **tout producteur ou détenteur de déchets est tenu d'en assurer ou d'en faire assurer la gestion, conformément aux dispositions du chapitre 1er du titre IV du livre V du code de l'environnement (Déchets / Prévention et gestion) .**

Il nous a été précisé que les trois véhicules feront bien l'objet d'une évacuation.
