## **Rapport de l'Inspection des installations classées**

Visite d'inspection du 17/12/2024

#### **ECO BENNES / BIG BENNE**

45/47 route d'Allauch  
13011 MARSEILLE

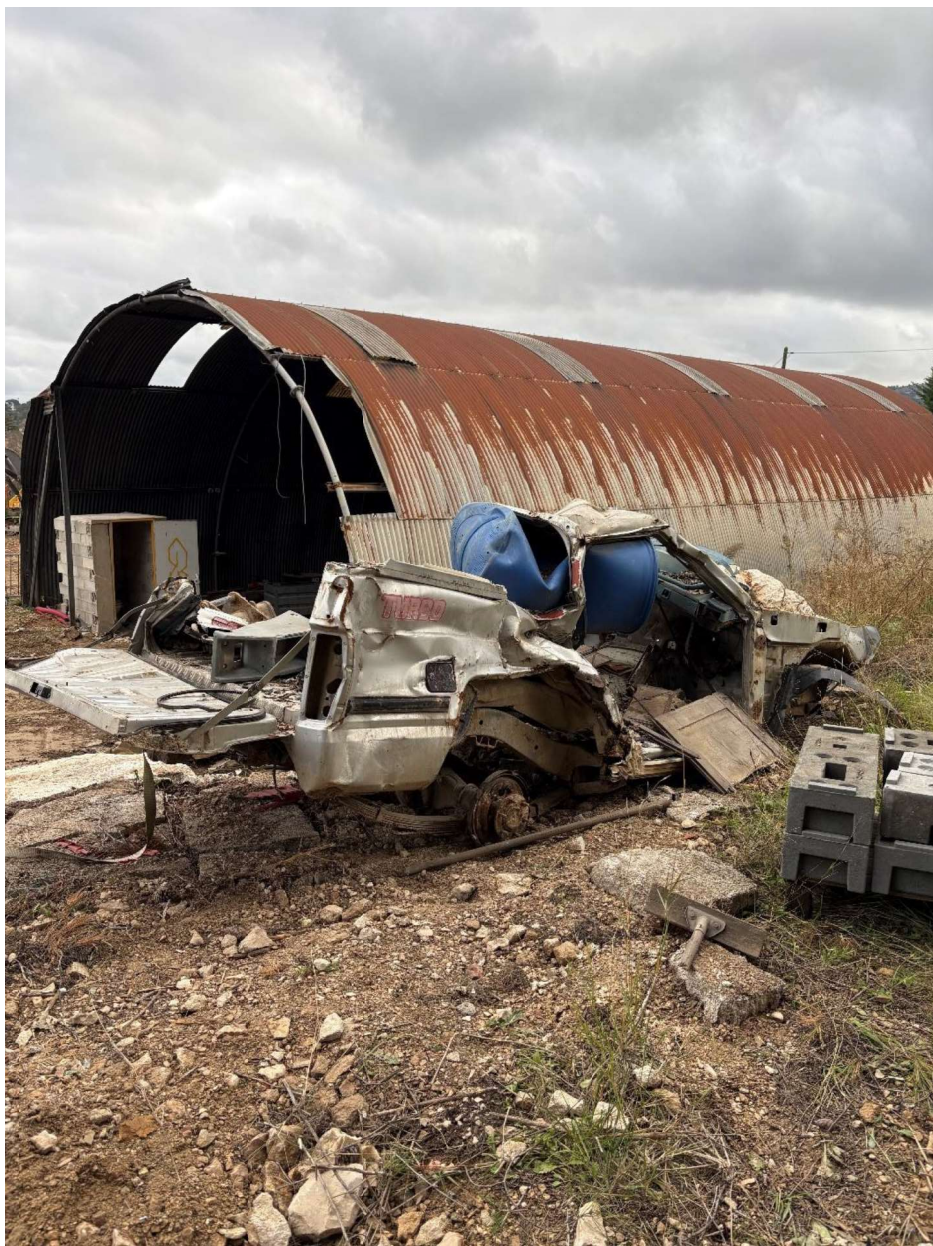
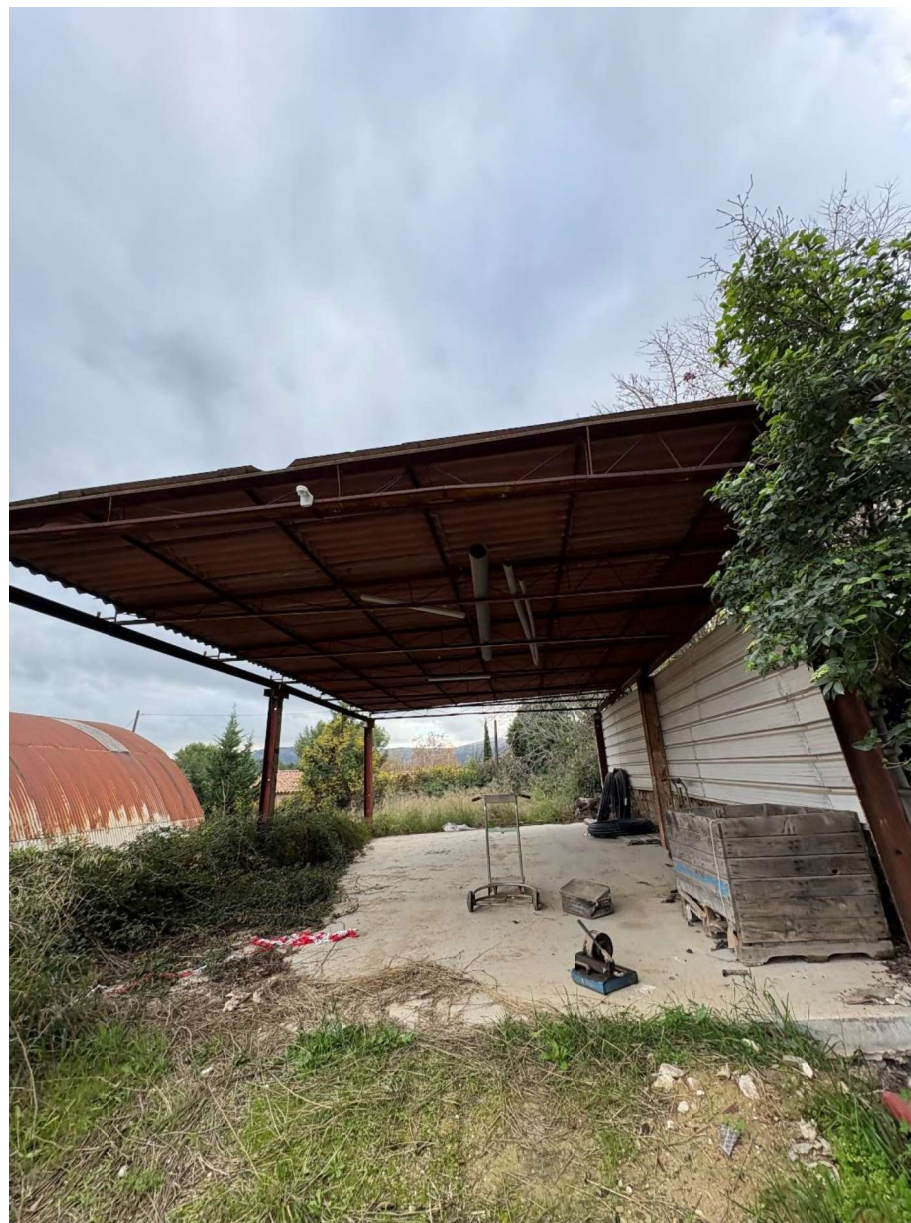
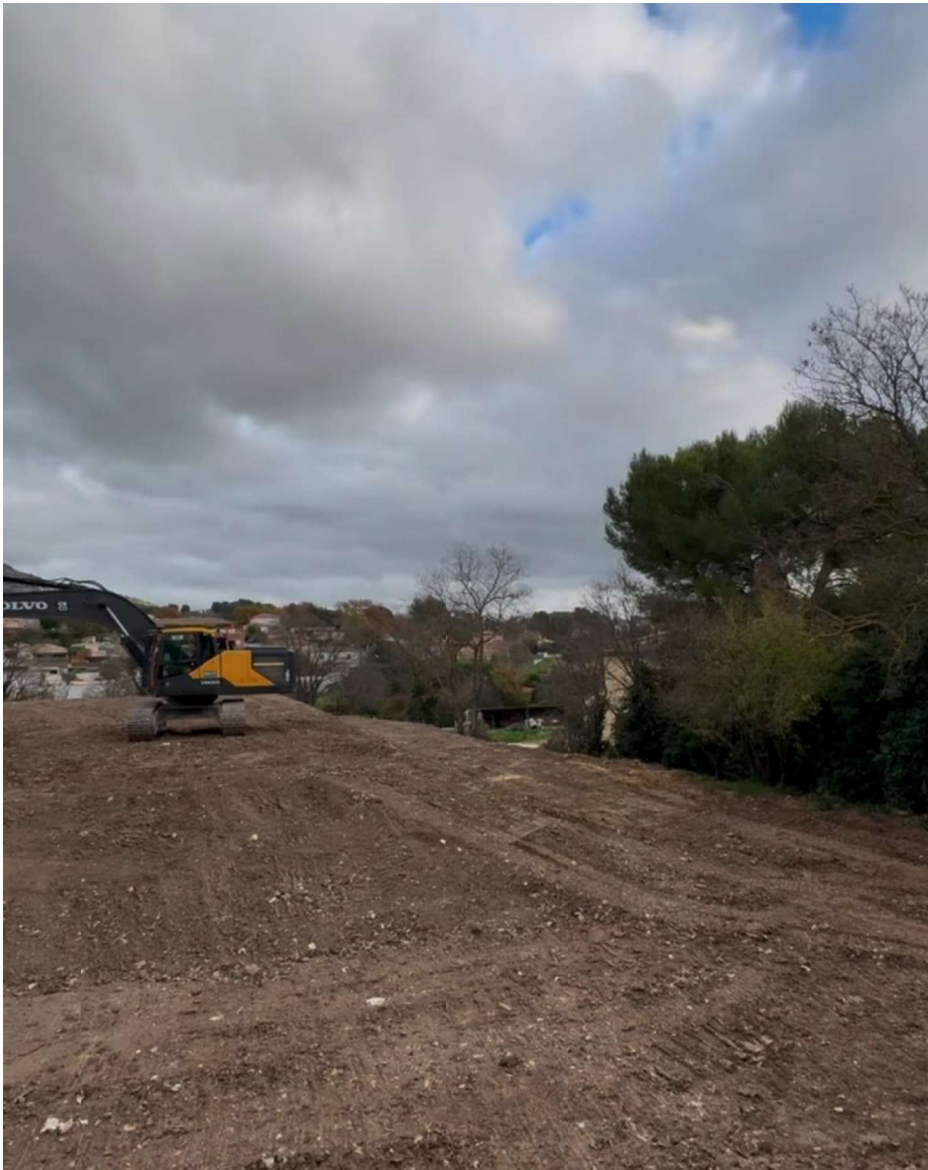
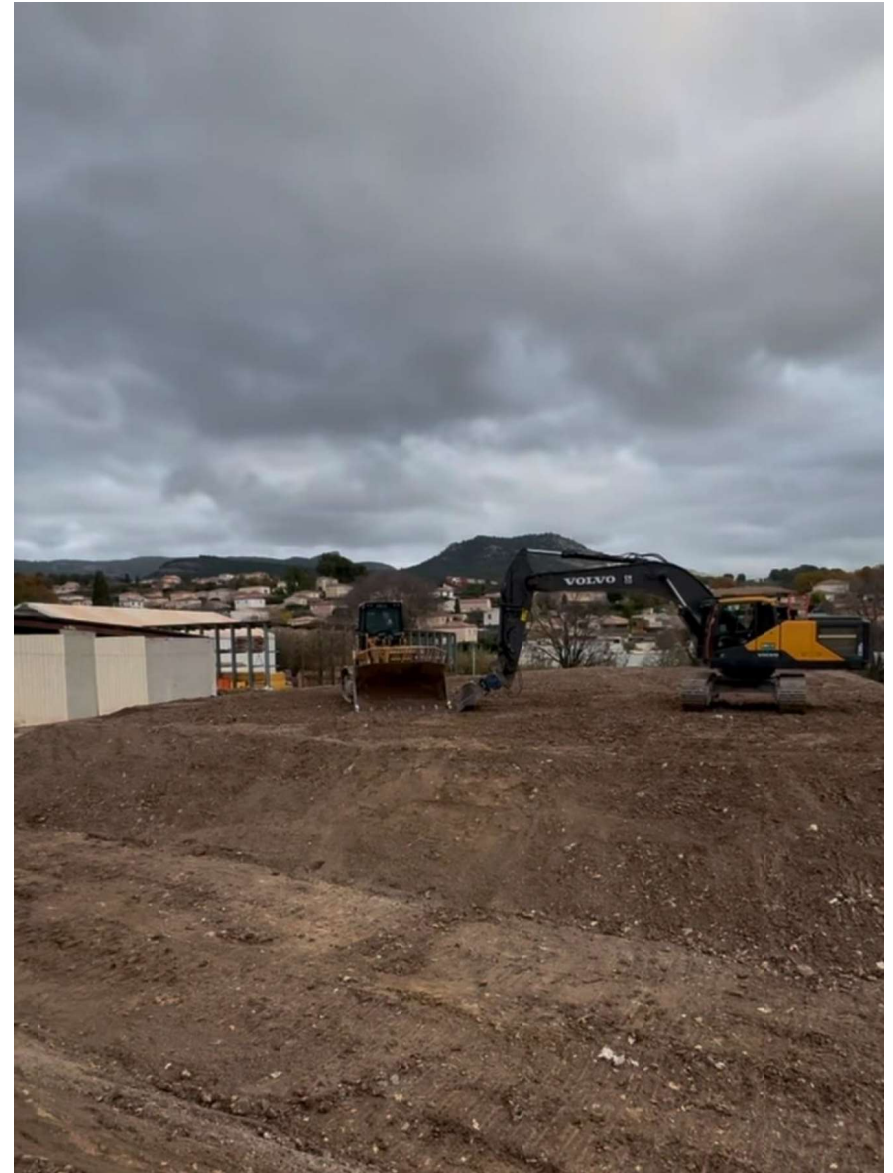
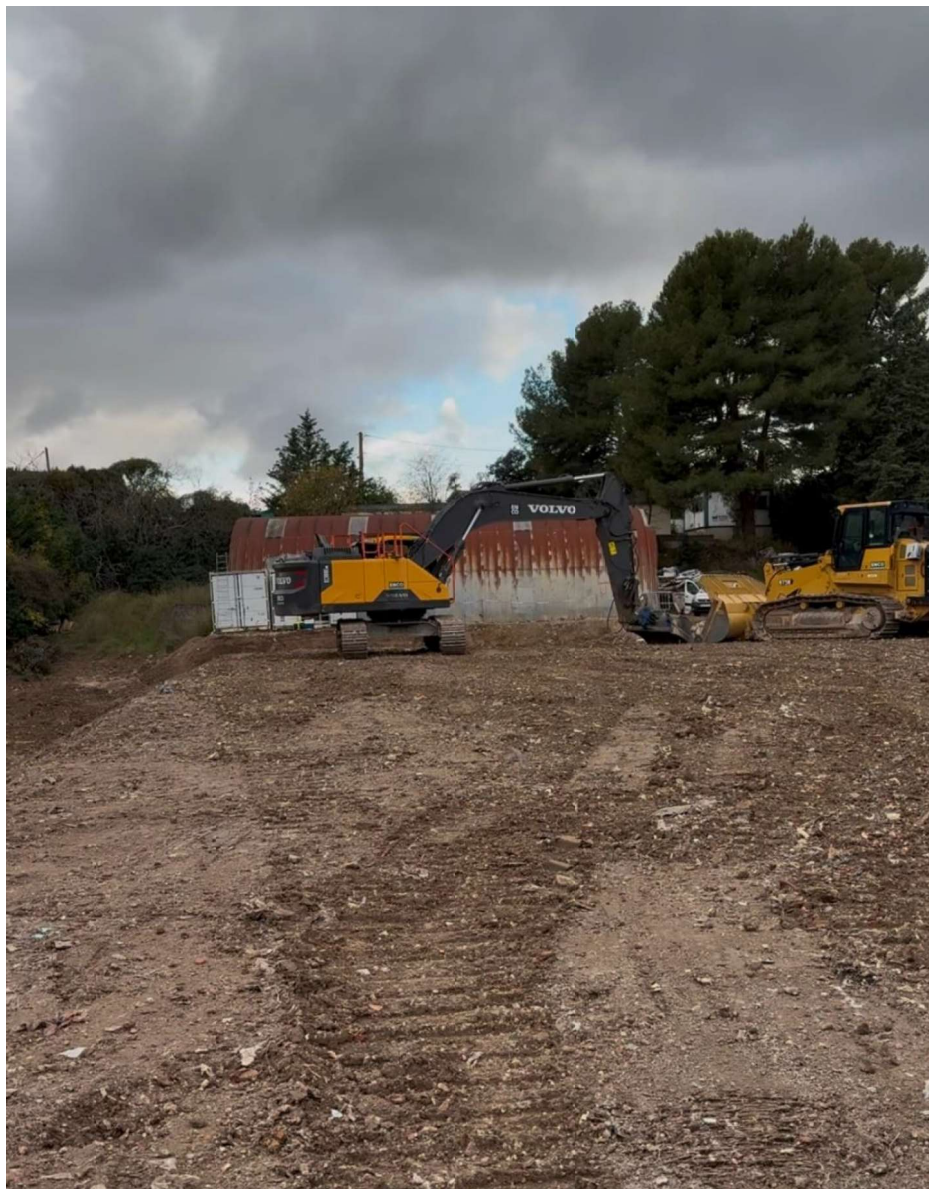
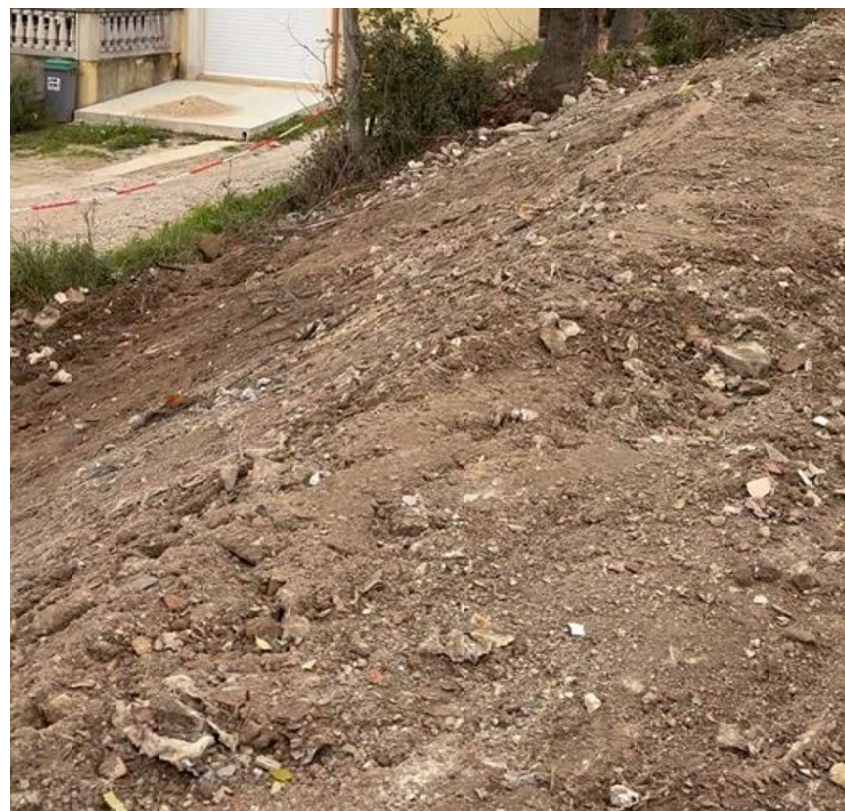
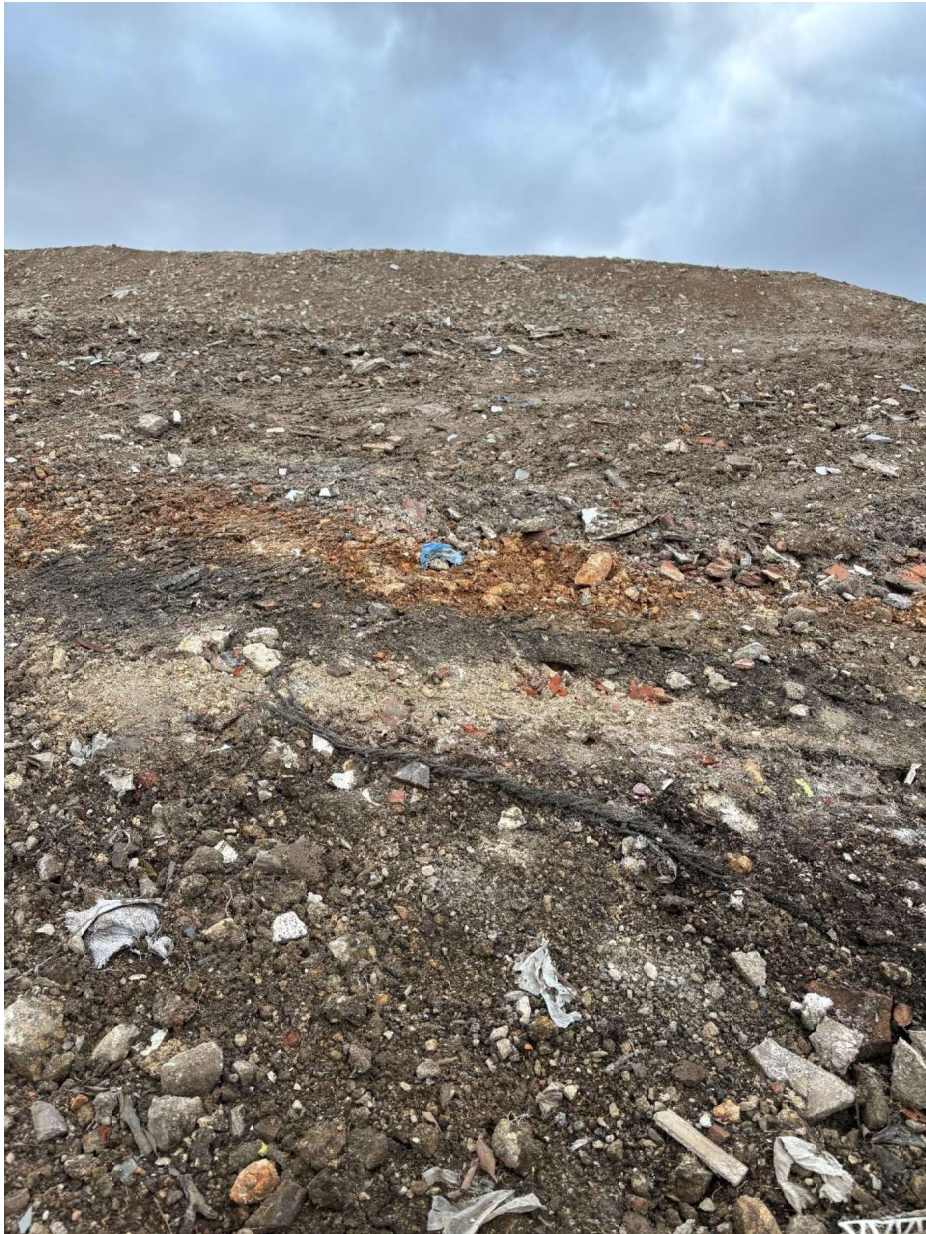
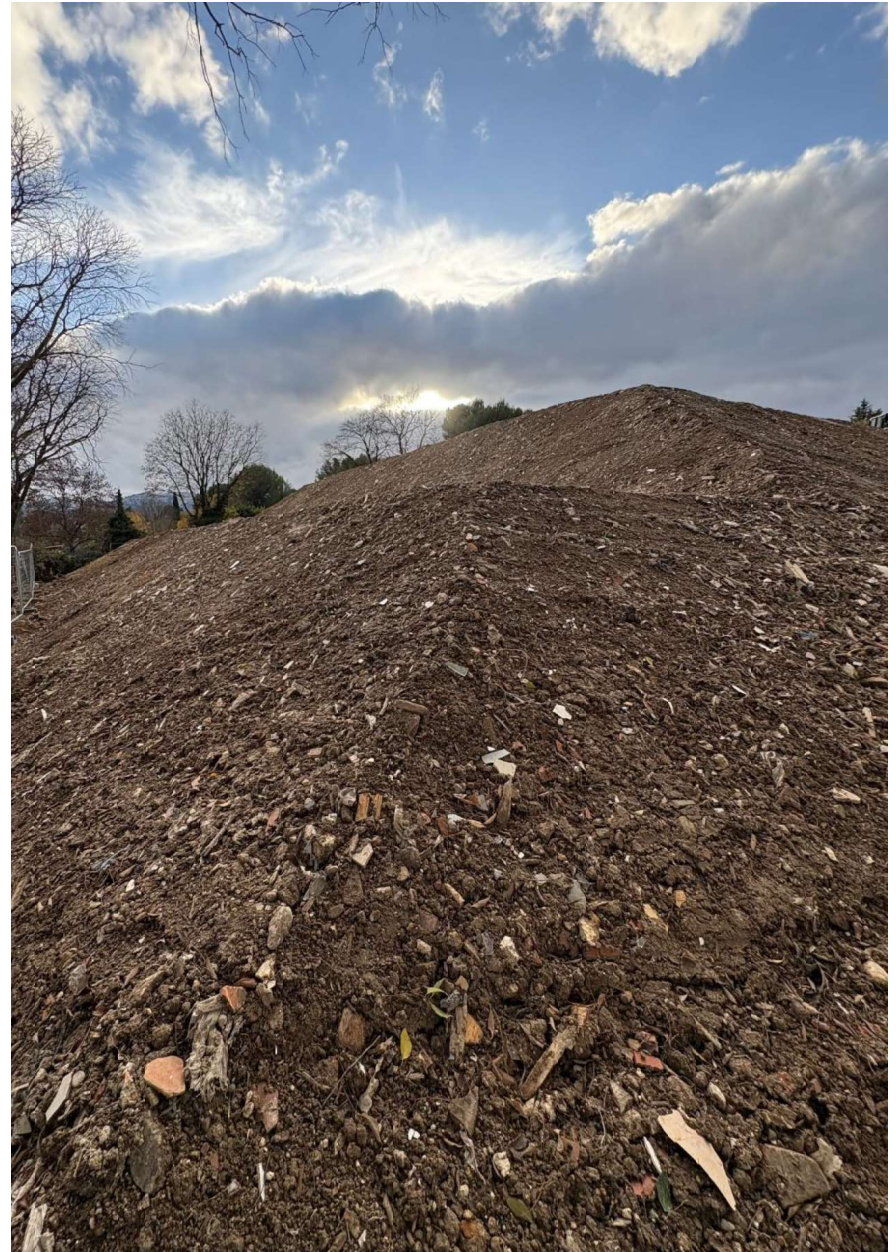
**Annexe : Planche photographique :**

| <b>Constats :</b><br><br>Le 17/12/2024, l'inspection a procédé à une visite d'inspection du site afin de constater la mise en œuvre effective des travaux d'office.<br><br>Lors de cette visite, l'inspection a constaté que les déchets présentant un risque incendie ont été évacués du site et que la route d'Allauch, contiguë au site, avait été dégagée, permettant de restituer l'intégralité de la voirie à la circulation.<br><br>Pour ce faire, le groupement mandaté par l'ADEME, COLAS Environnement/PERRIER TP, a procédé à différentes étapes de tri : <ol style="list-style-type: none"><li>1) Pré-tri à la pelle grappin, puis passage par un grillage permettant d'obtenir les plus grosses fractions de déchets (plastique et bois supérieur à 100mm)</li><li>2) Criblage permettant de récupérer des fines</li><li>3) Criblage d'aspiration à l'air permettant d'obtenir des fines de meilleure qualité</li></ol><br>Ce tri poussé a permis de séparer plusieurs fractions de déchets tels que : DIB, béton, bois et ferraille. Des déchets dangereux ont également été retrouvés au sein des dépôts de déchets, tels que : bouteilles de gaz, batterie, amiante, emballages souillés.<br><br>La traçabilité des déchets, dangereux et non dangereux, a été assurée par Trackdéchets. Seuls les pneus ont été gérés par le biais de Bordereau de Suivi de Déchets (BSD) en version papier.<br>Après tri, les fines restantes ont été stockées au centre du site. La quantité de fine est estimée à |

**6 481 tonnes.** Les analyses des fines ont permis de caractériser un taux d'incombustible de 97%. Le tas de fine a également fait l'objet d'une analyse géotechnique, celle-ci s'est révélée satisfaisante et la ville a levé le périmètre de sécurité.

Lors de l'évacuation des déchets, l'ADEME a découvert une plateforme en grave, recouverte d'une couche noirâtre. Au regard de la hauteur du terrain naturel, nous estimons que cette plateforme a été réalisée avant les dépôts par les sociétés ECO BENNES et BIG BENNE. En raison de son caractère inerte, elle a été laissée en l'état et recouverte par les fines après le tri.

Les photographies en annexe du présent rapport attestent également de la bonne réalisation des travaux.
