## **Rapport de l'Inspection des installations classées**

Visite d'inspection du 25/05/22

#### **Comptoir Lyonnais des Métaux (CLM)**

Références : UD-R-22-SSDAS-151-ACA

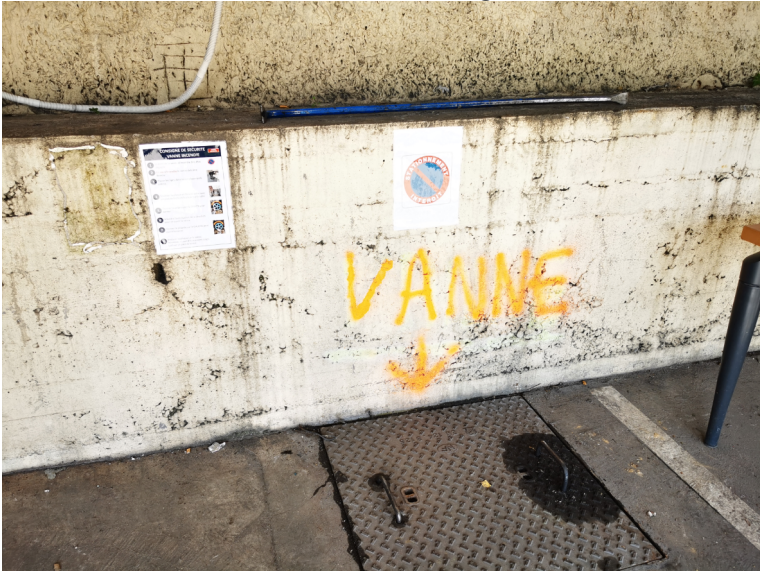
<b>Référence réglementaire :</b> Arrêté Préfectoral du 27 mars 1997, article 2, point 4.8.1
<b>Thème(s) :</b> Risques chroniques
<b>Prescription contrôlée</b>
<b>Constats :</b> l'exploitant a transmis à l'inspection la procédure relative à la manipulation de la vanne d'isolement des milieux. Lors de l'inspection, un employé a procédé à une démonstration de fermeture de la vanne tel que demandé lors d'un incendie. La consigne est affichée à côté de la vanne.

<b>Type de suites proposées :</b> Sans suite administrative et sans aucune demande
<b>Proposition de suites :</b> Sans objet
<b>Observation n°1 :</b> une flèche pour indiquer le sens de fermeture de la vanne pourrait être ajoutée sur le volant.

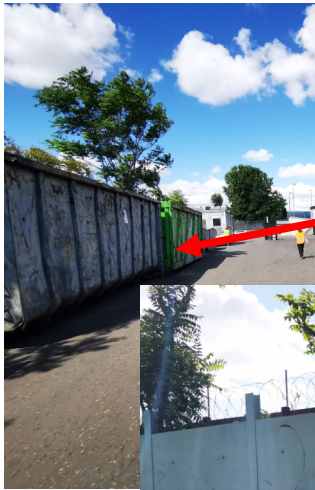
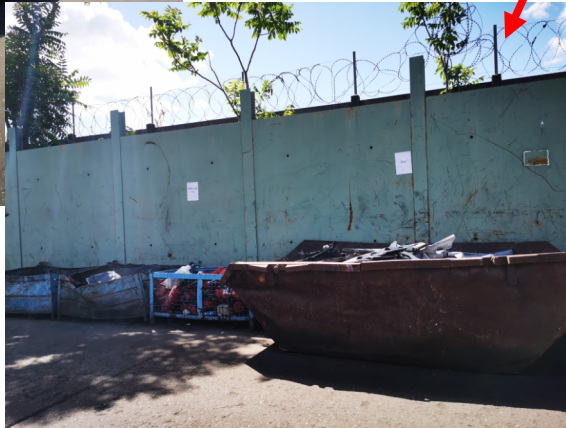
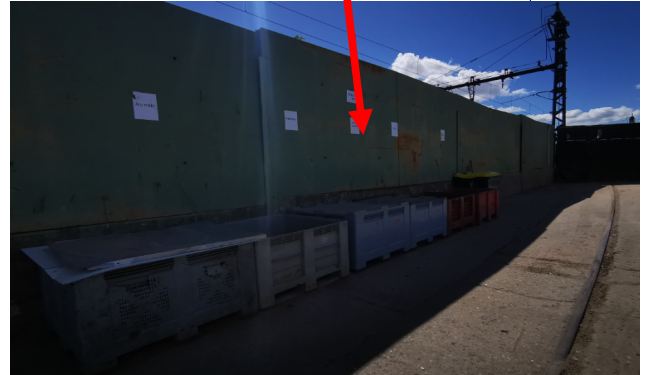
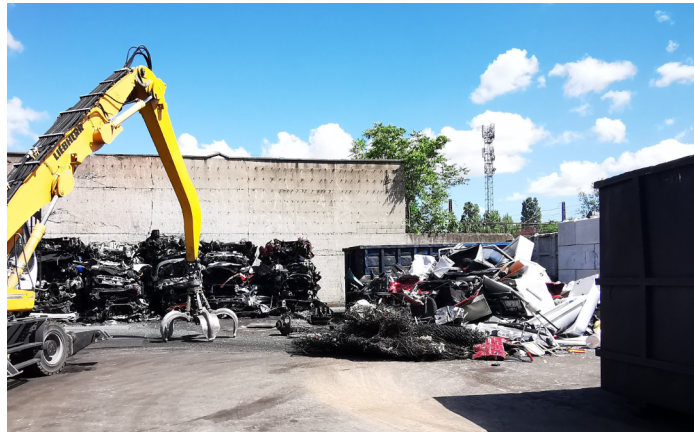
<b>Référence réglementaire :</b> Arrêté Préfectoral du 27 mars 1997, article 3, point 7.2, Arrêté Ministériel du 26 novembre 2012, article 41
<b>Thème(s) :</b> Risques accidentels
<b>Prescription contrôlée :</b>
<b>Constats :</b> Dans le cadre de la méthode 5S et dans le but d'optimisation du temps, l'exploitant a utilisé les bennes placées au sud du terrain le long du site voisin (Solvay) pour entreposer divers déchets issus, notamment, de la dépollution des VHU et servant pour la plupart d'entreposage temporaire avant de les transférer dans les différents stockages autorisés.  L'Inspection a constaté que des déchets de ferraille en mélange étaient entreposés dans la zone dédiée à la partie VHU dépollués.  Les déchets de cartons, bois, plastiques étaient bien localisés au Sud du site. Toutefois, de petits bacs plastiques contenant les déchets extraits du tri des DIB en mélange étaient entreposés à l'Ouest du site, le long de la voie ferrée. Par ailleurs, l'Inspection rappelle que dans la notice de danger du porter à connaissance (PAC) de juillet 2016, il est indiqué page 60, que « <i>la configuration de stockage et l'espacement entre les bennes (3 m) notamment ne permettent pas d'envisager un incendie généralisé pour l'ensemble de la zone déchets.</i> »

*Quelques déchets de ferraille en mélange situés dans la zone de dépollution des VHU*

À noter également le déplacement des D3E dans la zone de stockage des ferrailles. Toutefois, le jour de l'inspection, seulement 4-5 GEM-F (gros électroménagers froid) étaient entreposés.

Enfin, l'Inspection a constaté qu'une benne en acier contenant des batteries, située au sud du terrain le long du site voisin, se trouvait en extérieur et n'était pas couverte.

L'Inspection a constaté la présence de deux autres bacs plastiques de batteries : un non couvert dans la zone de tri des déchets industriels banals (DIB) et un couvert dans la zone de dépollution des VHU.

Demande n°9 : les bennes/bacs entreposé(e)s aux endroits non identifiés dans la dernière étude des dangers doivent être déplacé(e)s dans les endroits autorisés. Sous un mois l'exploitant procède au déplacement de ces bennes / bacs dans les endroits autorisés.

Le tri de la ferraille ne doit pas être réalisé dans la partie dédiée à l'entreposage des VHU dépollués.

En cas de réception plus importante de D3E, ces derniers seront entreposés à l'emplacement autorisé (pointe nord-ouest du site).

Par ailleurs, les bennes contenant des batteries sont entreposées dans des conteneurs spécifiques

fermés et étanches, munis de rétention.

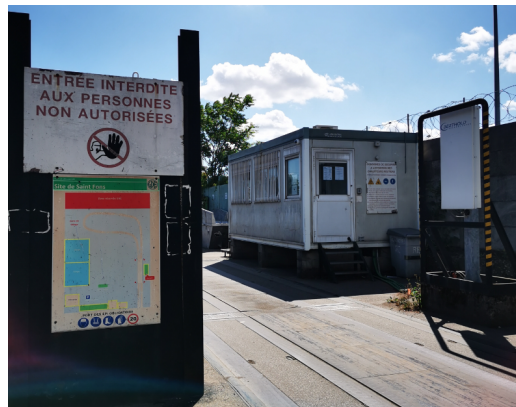
Le plan des stockages affiché à l'entrée du site doit être remplacé en raison de sa vétusté et de sa non-représentativité des dernières modifications autorisées sur le site.

Des informations telles que la quantité maximale de déchets stockés, la circulation sur le site, la vitesse maximale autorisée, etc. ont intérêt à y figurer. Ce plan servira à faciliter l'intervention des services d'incendie et de secours.

Demande n°10 : sous trois mois l'exploitant installe un plan schématique de l'établissement, sous forme de pancarte inaltérable, à l'entrée du site. Le plan doit avoir les caractéristiques des plans d'intervention définies dans la norme AFNOR X 80-070.

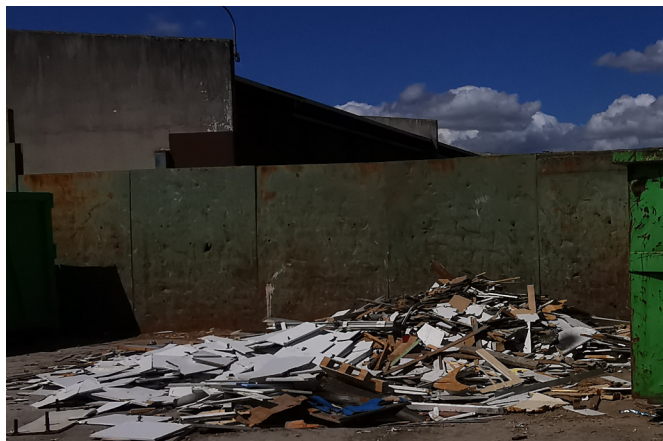
2. page 4 de l'annexe flumilog : hauteur des merlons de 3 m, alors qu'il est indiqué à la page 59 du PAC la présence d'un mur béton de 4m.

Ci-dessous la photographie du mur en question. L'exploitant confirme qu'il s'agit bien d'un mur en béton de 3 m minimum.

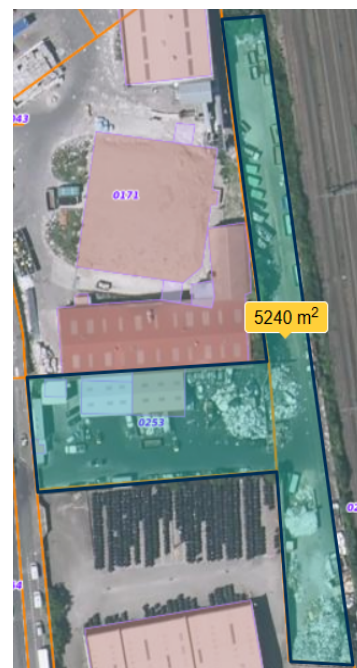
5. Dans le calcul du D9A, il est indiqué que la surface totale du site est de 4 800 m<sup>2</sup>. Or, la surface sur le site Géoportail est plus importante. L'exploitant explique cette différence.

Le calcul du D9A est également repris.

La rétention des eaux d'extinction incendie est précisée compte-tenu de la recommandation du guide D9A du CNPP qui indique à la page 12 qu' « on recherchera à n'inonder que les surfaces de voiries minimales ; en effet, en présence de produits toxiques, tout ce qui sera mouillé sera contaminé et dangereux pour l'environnement, mais aussi pour les intervenants. En cas de présence de toxiques, tous les tuyaux, engins et personnels seraient contaminés. Il devra donc être strictement interdit d'utiliser comme rétention les voiries de desserte, ainsi que celles destinées à la circulation des engins de secours. Il est impératif que ces voies ne soient en aucun cas contaminées par les eaux d'extinction. La profondeur de la rétention est limitée à 20 cm, à l'exception de zones spécifiques (bassins) pour lesquelles la profondeur n'est pas limitée. »

Demande n°12 : sous trois mois l'exploitant apporte les réponses aux questions soulevées dans le constat.
