## **Rapport de l'Inspection des installations classées**

Visite d'inspection du 16/04/2026

#### **RAON CIRCULAR REGENERATION**

146 Rue Jean Mermoz  
88100 Sainte-Marguerite

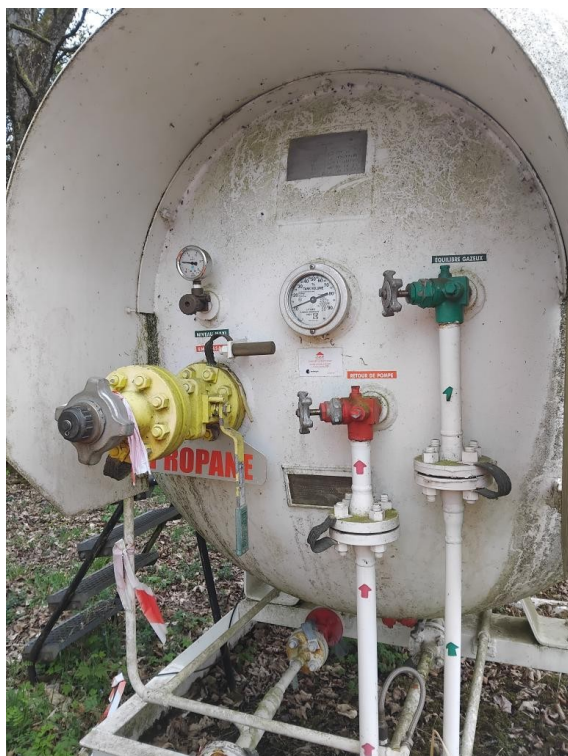
*cuve\_propane.jpg*

Il a été constaté la présence d'une cuve de propane. Cette cuve n'est manifestement pas inertée, le compteur de remplissage indiquant « 11 % ». Cette cuve doit être inertée et évacuée.

| <b>Dans un délai de trois mois</b> , le liquidateur judiciaire, en tant que représentant de l'exploitant, doit notifier la cessation d'activité, mettre en sécurité le site et, dès que le site est mis en sécurité, fournir l'ATTES SECUR, conformément à l'article ci dessus et à l'article R. 512-75-1 du code de l'environnement. |

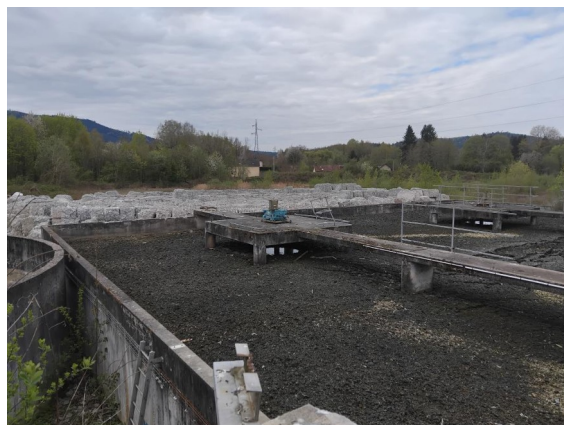
*boues\_balles\_pe.jpg*

La plus grosse quantité de déchets présents sont des balles de polyéthylène (PE), issues de la séparation de la cellulose et du PE. Des balles de papier sont également présentes.

Au niveau de la station d'épuration, le bassin d'aération, le bassin tampon et le bassin de boue sont remplis, manifestement de boues d'épuration. Le décanteur 1 est rempli d'un liquide bleu turquoise (eau acide?). Au niveau de la zone de stockage des boues, à l'ouest du site, des boues sont aussi encore présentes.

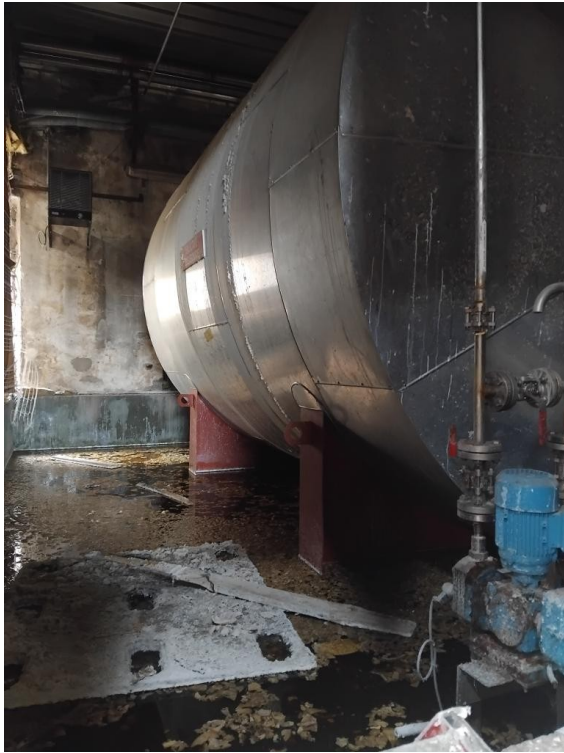
*silicate\_soude.jpg*

| <p><b>Constats :</b></p> <p><b><u>Notification</u></b></p> <p>La liquidation judiciaire de la société Raon Circular Regeneration a été prononcée le 28 mars 2023, ce qui met fin définitivement à l'activité de l'établissement à cette date.</p> <p>Toutefois, la cessation d'activité n'a pas été notifiée conformément à l'article ci-dessus. Le calendrier des mesures prises ou prévues pour la mise en sécurité du site n'a pas été transmis.</p> <p><b><u>Mise en sécurité</u></b></p> <p>&gt; <i>Évacuation des produits dangereux et gestion des déchets</i></p> <p>Les cuves de stockage de produits dangereux (liste non exhaustive : soude, javel, acide sulfurique, colles neutres, polychlorure d'alumine, silicate de soude) sont toujours présentes. Certaines semblaient vides (indicateur de niveau à 0), mais, pour d'autres, il n'était pas possible de savoir si elles étaient pleines ou vides. La rétention de deux cuves sont remplies de produits (l'une de polychlorure d'alumine, l'autre de silicate de soude).</p> |

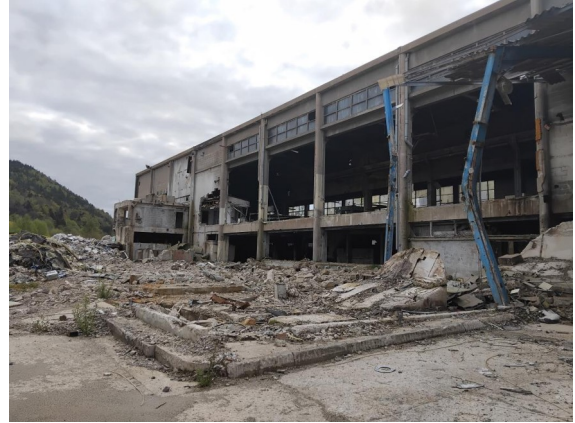
*batiment\_endommage\_2\_.jpg*

Il a été constaté l'absence de clôture sur une partie du site (partie sud boisée, directement à l'ouest de l'entrée du site). Par ailleurs, la majorité des bâtiments sont ouverts et accessibles. Certaines toitures et certains murs sont en partie effondrés, ce qui présente un risque pour les tiers en cas d'intrusion (les accès n'étant par ailleurs pas suffisamment bloqués). Du fait de la distance des bâtiments par rapport aux limites de propriété, il ne semble toutefois pas y avoir de risque d'effondrement à l'extérieur du site.

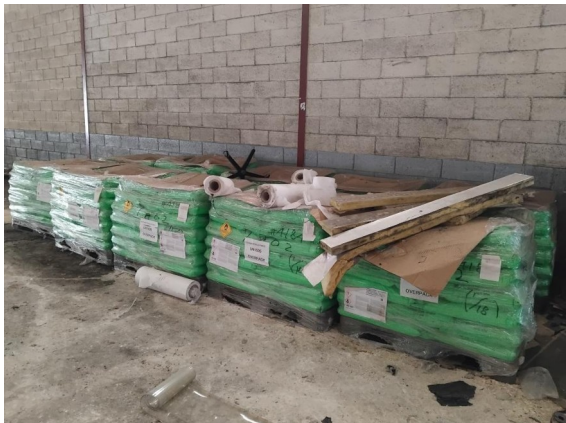
*[persulphate\\_sodium.jpg](#)*

Des palettes de sacs de persulphate de sodium et de floculant sont également présentes.

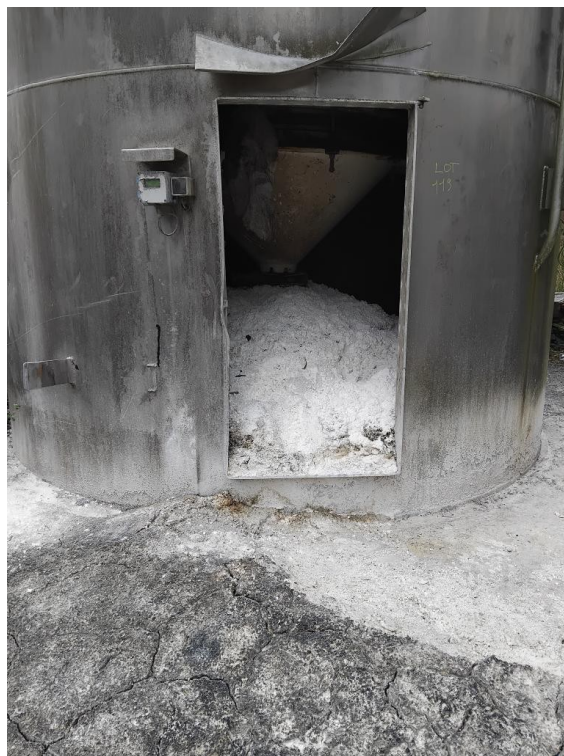
*silo\_amidon.jpg*

Le silo d'amidon est également manifestement plein et est en mauvais état (trous en hauteur dans la paroi et contenu se déversant au sol en bas du silo).

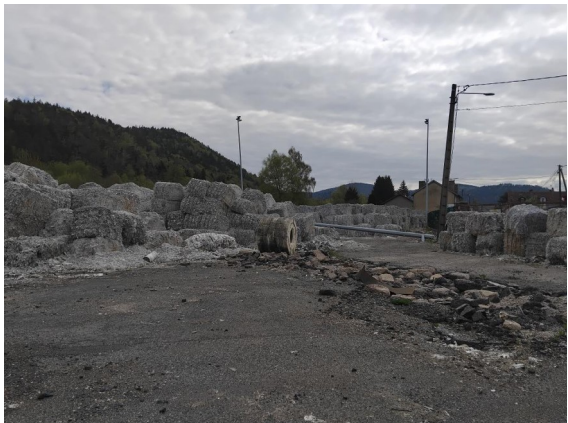
*balles\_pe\_2\_.jpg*

Le liquidateur a indiqué qu'il pense disposer des fonds nécessaires pour l'évacuation des produits dangereux et des déchets, à l'exception des balles de PE.
