## **Rapport de l'Inspection des installations classées**

### **Visite d'inspection du 09/10/2025**

### **CARRIERES KLEBER MOREAU SA**

**Références :** D 25.0460  
**Code AIOT :** 0006303036

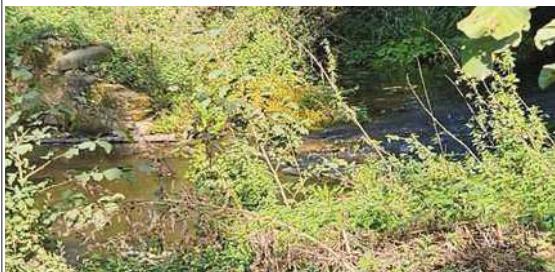
La mesure R1 est en cours avec la coupe des ligneux. Une des deux mares a été vue lors de la visite de terrain.

La mesure R2 a été réalisée en lien avec les agents de l'Office Français de la Biodiversité. Une des deux chaussées effacées a été vue lors de la visite malgré les difficultés d'accès (chaussée issue d'un ancien moulin présent sur le site).

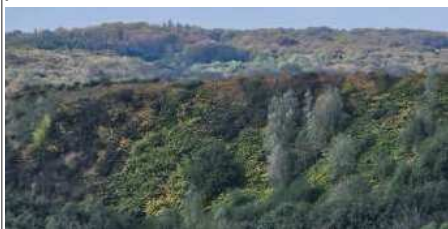
La mesure R7 consiste dans l'éradication d'une espèce invasive appelé Renouée de Bohême. L'exploitant a indiqué que les spécialistes conseillent d'effectuer des plantations concurrentielles pour étouffer la Renouée. L'arrachage n'aurait pour effet que de multiplier les rejets. La Renouée est surtout présente sur les flancs du terroir Ouest. Le rapport du CPIE conclut par exemple que "*Au regard de l'ampleur des populations, il serait vain de vouloir la faire disparaître du site. Toutefois, il est important de garder à l'esprit qu'un seul fragment de rhizome ou de tige peut recréer Une nouvelle plante.*"

(Renouée : zones claires)
