## **Rapport de l'Inspection des installations classées**

Visite d'inspection du 29/05/2026

#### **LECUREUR**

Silo céréalier portuaire.

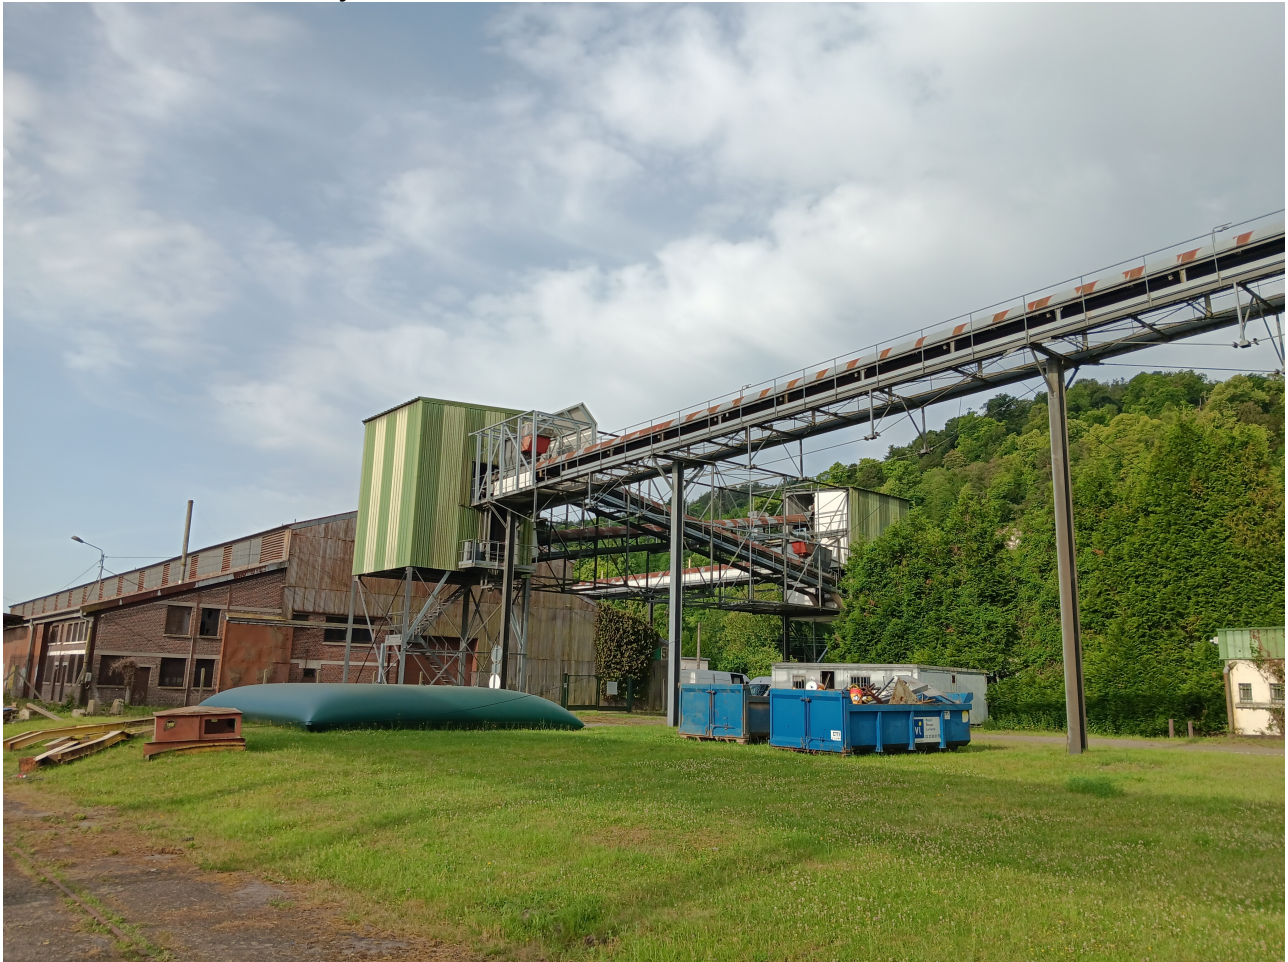
N°1 : Niveau sonore convoyeur à bandes

Un certain nombre de travaux ont été réalisés par l'exploitant sur les différents convoyeurs, dont notamment le traitement des 2 tours de transfert vertes (Est et Ouest) du tapis "TM1", et l'entrée dans le silo plat côté Ouest de l'avenue de Quenneport, et le tapis TM4.

Une mesure de niveaux sonores a été réalisée en novembre 2025, et montre encore un certain nombre de dépassements.

Les travaux ont repris en avril 2026 et visent notamment à installer 2 panneaux isolants phoniques complémentaires de part et d'autre (Nord et Sud) du tapis TM1. Les travaux de génie civil nécessaires pour l'implantation et le supportage de ces panneaux sont commandés.

Parallèlement, la bande transporteuse longeant le silo vertical pour rejoindre le tapis TM1 (160m de long) doit également faire l'objet de travaux d'insonorisation sur ses 4 faces (supérieure, inférieure, gauche et droite).

*convoyeur à bande et tours de transfert*

La fin des travaux est prévue pour la fin du mois d'août 2026. Le silo plat ne sera pas exploité d'ici-là.

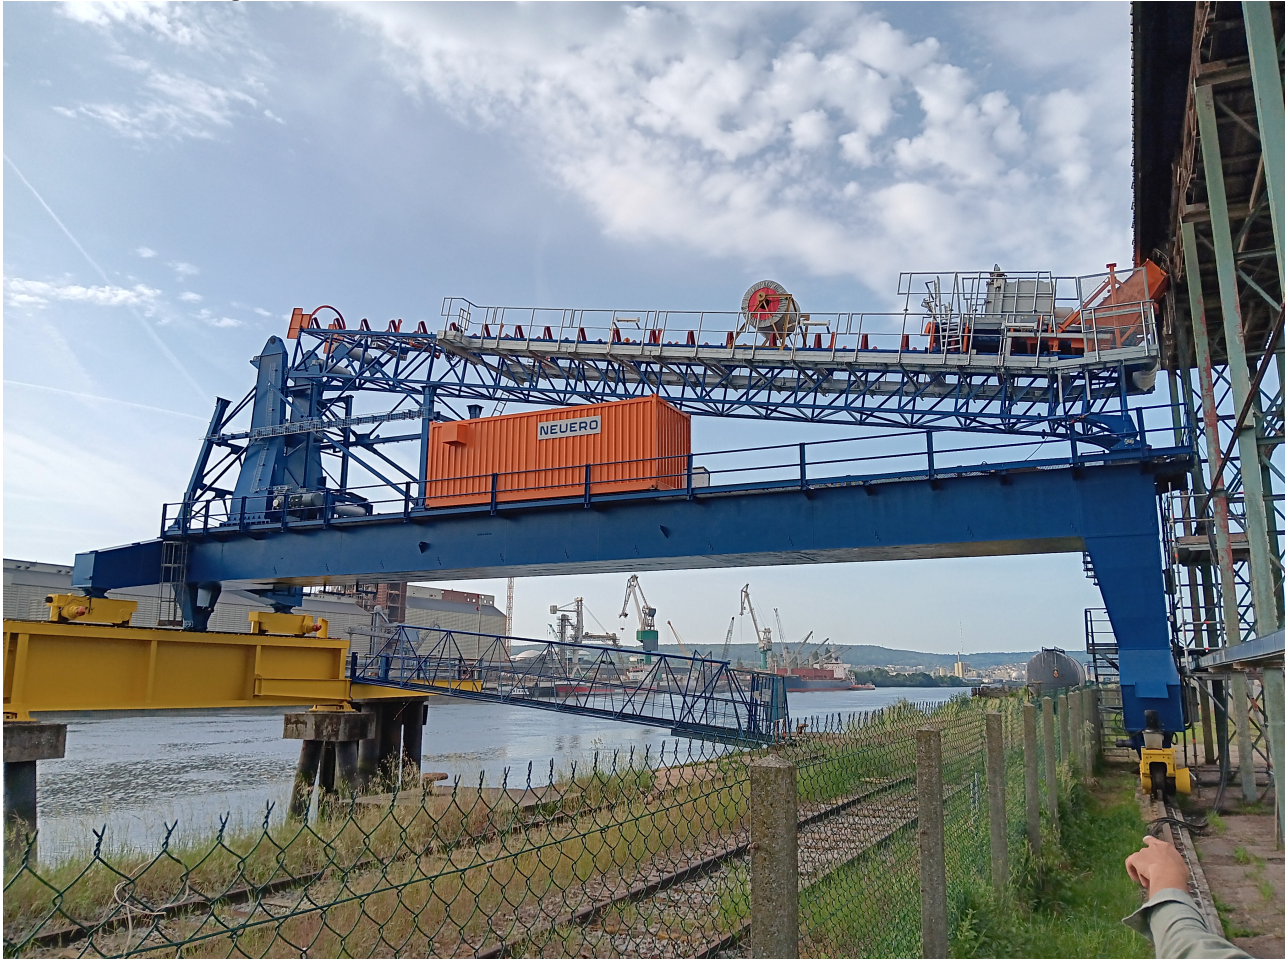
N°2 : Bras de chargement

Les études menées ont finalement confirmé la possibilité d'adapter un bras de chargement "anti-poussières" avec accumulation de grains sur les infrastructures existantes, sans procéder au remplacement complet de celles-ci.

Les travaux sont bien avancés, et devraient être terminés à la fin du mois de juin 2026. La poutre principale supportant le bras de chargement a été renforcée, et le nouveau dispositif est en cours d'installation (assemblage des sous-ensembles sur l'emprise de la zone d'assemblage et QBB, puis transport sur site par barge).

*nouveau portique de chargement*

Un déchargement de barge de céréales sera probablement effectué d'ici-là pour disposer de matière afin d'effectuer des essais de fonctionnement du nouveau dispositif, et procéder à la réception des travaux.

Commentaire : nonobstant la réduction des nuisances liées aux émissions de poussières escomptée par la modification du portique, les riverains et l'inspection des installations classées rappellent que le bon fonctionnement et l'efficacité du nouveau bras de chargement seront tributaires des conditions de manœuvre de celui-ci par les opérateurs. De même, la moisson et le lancement de la campagne céréalière s'accompagneront de réceptions de camions ; dans ce contexte de reprise d'activité du silo arrêté depuis plusieurs mois, il convient de veiller à

sensibiliser les chauffeurs de camions à la fermeture des rideaux des fosses de réception, pour limiter les envols et les nuisances pour les riverains.
