Rapport de l'Inspection des installations classées

Visite d'inspection du 03/06/2022

EZ TRANSFERT

Chemin de la Chaîte
38460 CREMIEU

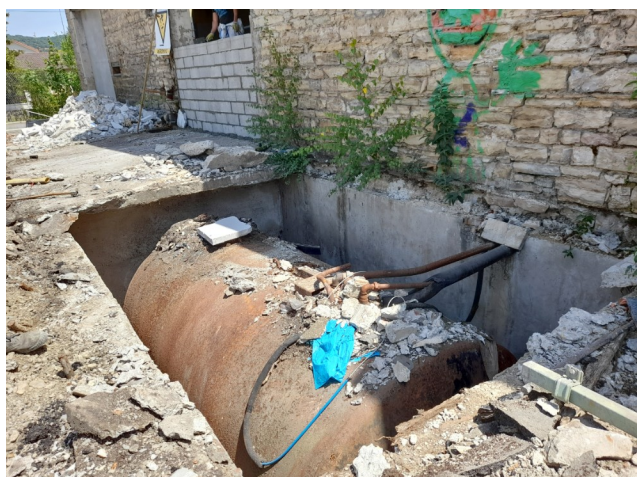
Photo 1 : Cuve de FOD accolé au bâtiment C1

L'Inspection a également constaté qu'il demeure sur le site la cuve enterrée de fioul accolée au bâtiment C1 (Photo 1). La dalle recouvrant cette cuve a été retirée.

D'après la société Arnaud Démolition en charge des travaux, la cuve n'est pas vide. Le maître d'œuvre du chantier a indiqué que cette cuve va être vidée, dégazée et éliminée.

Non-conformité n°1 : Étant donné que la cuve de FOD n'a pas encore été vidée, dégazée et éliminée et qu'il demeure sur le site des fûts de produits non caractérisés, le site EZ TRANSFERT n'est pas encore complètement mis en sécurité au sens de l'article R. 512-39-1 du code de l'environnement. L'arrêté préfectoral de mise en demeure n°DDPP-DREAL UD38-2020-01-04 du 03 janvier 2020 n'est donc pas encore complètement respecté. L'exploitant devra fournir à l'Inspection des installations classées les justificatifs de vidange, nettoyage, dégazage et élimination de la cuve de FOD, ainsi que les justificatifs d'élimination des fûts.

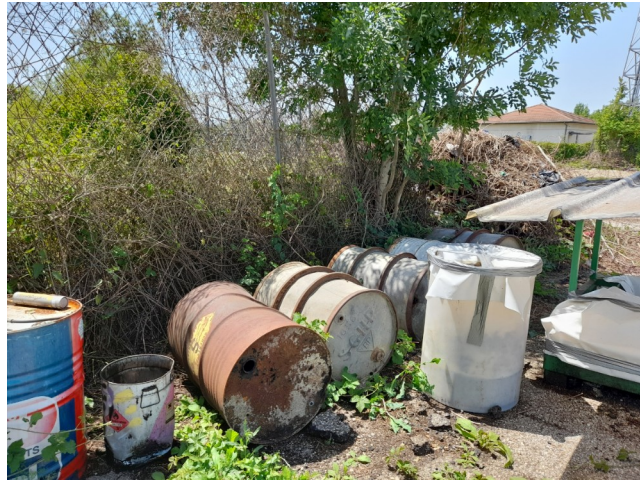
Photo 2 : Fûts contenant des produits non caractérisés

Les fûts qui avaient été constatés lors de la précédente inspection à l'Est du bâtiment expédition ont été déplacés, mais sont toujours présents sur le site (Photo 2). Au total, 8 fûts contenant des produits non caractérisés sont présents.

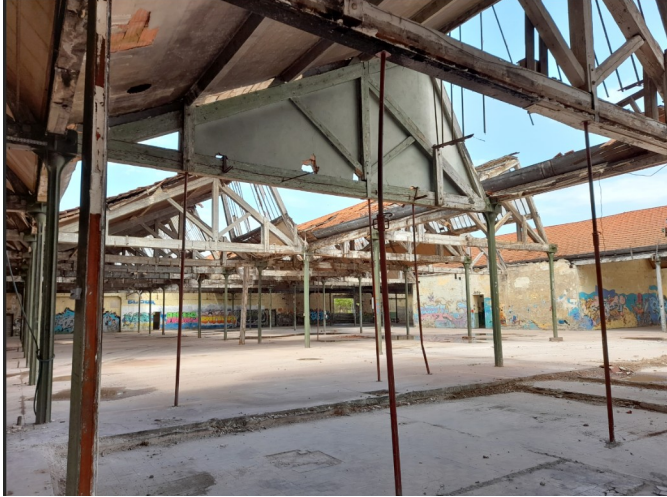
Photo 3 : Bâtiment C1

Lors de la précédente inspection, il avait également été constaté que les toitures des bâtiments C1, C11 et C2 présentaient des risques d'effondrement. Les bâtiments C11 et C2 ont été démolis. Le bâtiment C1 est toujours en place. La majeure partie des éléments instables de la toiture a été enlevée et des étais ont été posés pour soutenir la structure du bâtiment (Photo 3). Néanmoins, la présence de tuiles cassées au sol montrent que les éléments restant de la toiture présentent toujours un risque de chute du toit (Photo 4).

Malgré les mesures de déblayage de la toiture et de confortement de la structure, le bâtiment reste dans un état général très dégradé. L'EPORA a indiqué que la mairie qui prévoit de racheter le site souhaite maintenir le bâtiment C1. Afin de limiter l'accès à ce bâtiment, les ouvertures vont être murées en ne laissant qu'un seul accès qui sera fermé par un portail. Lors de la visite, le murage des accès était en cours. Des panneaux d'affichage indiquant le risque de chute d'éléments du toit étaient présents au niveau du bâtiment C1.
