Rapport de l'Inspection des installations classées

Visite d'inspection du 18/01/2023

Parcelles 701 et 702 section c
84570 MALEMORT DU COMTAT

Références : D-00075-2023
Code AIOT : 0006413337

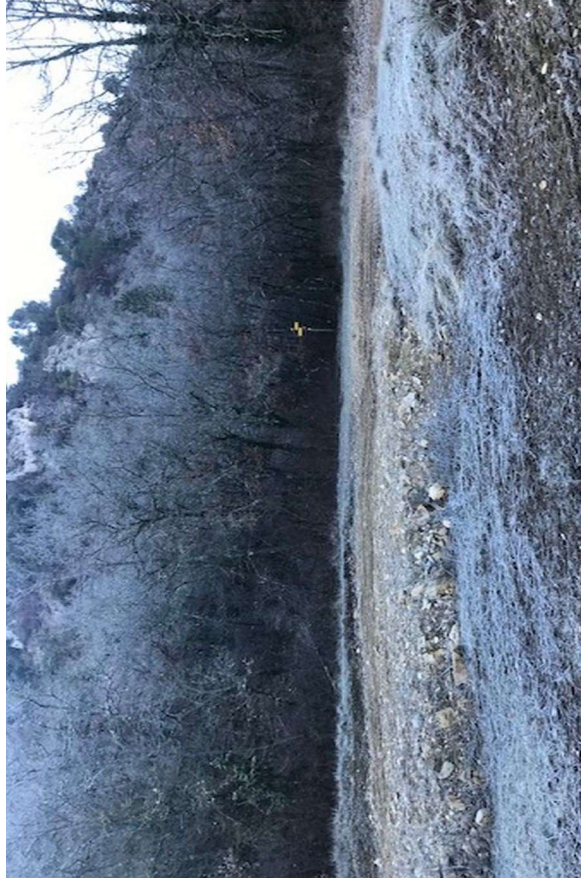
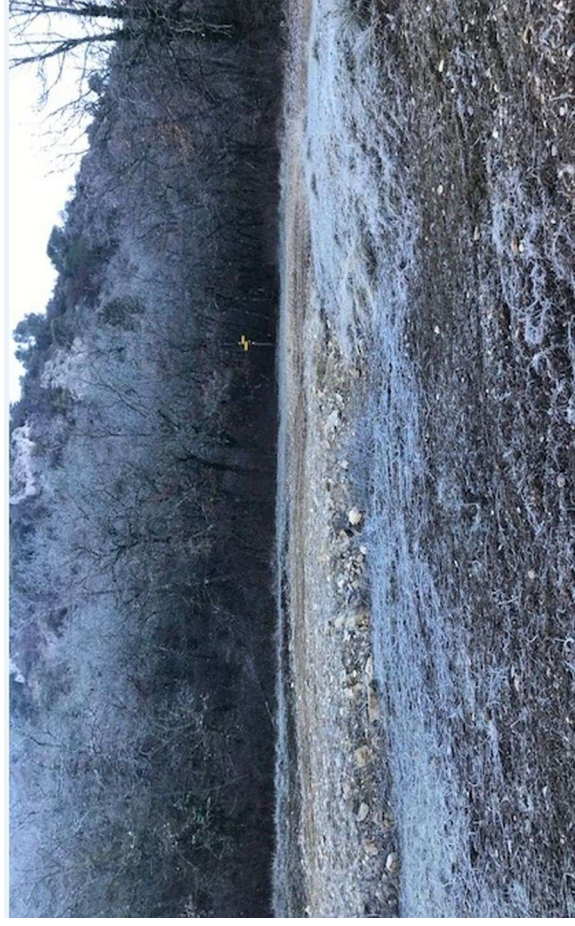
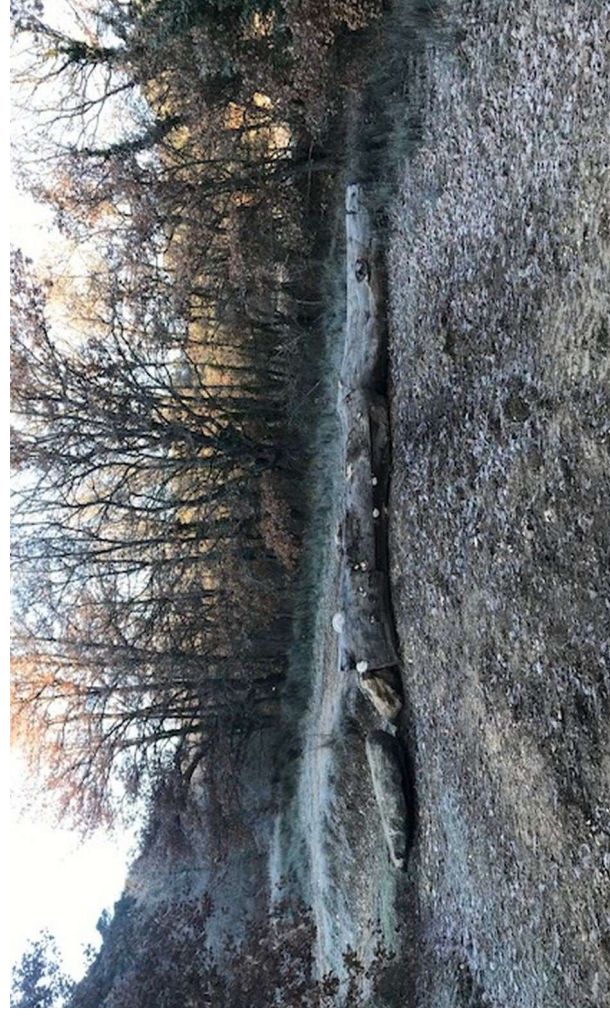
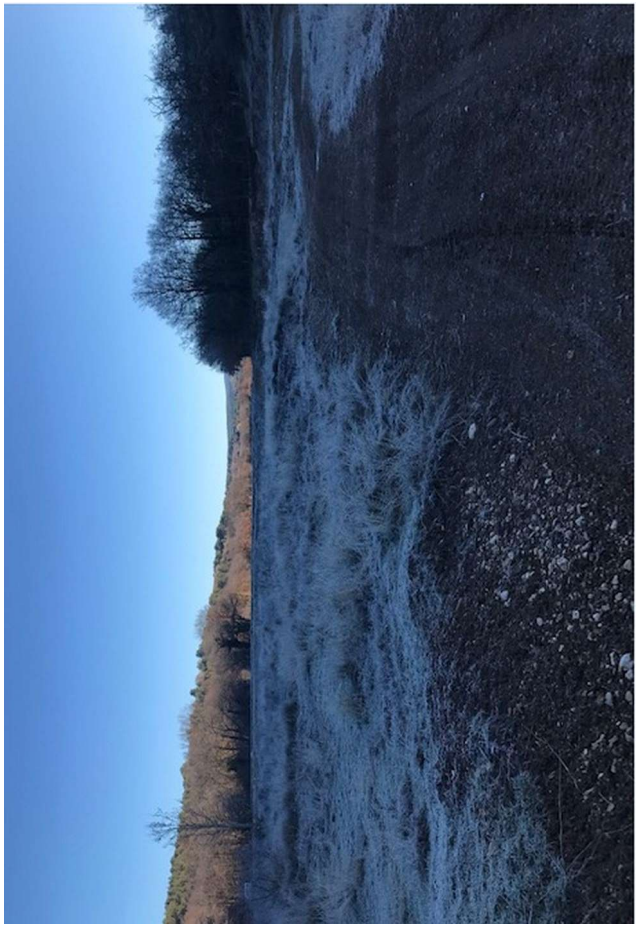
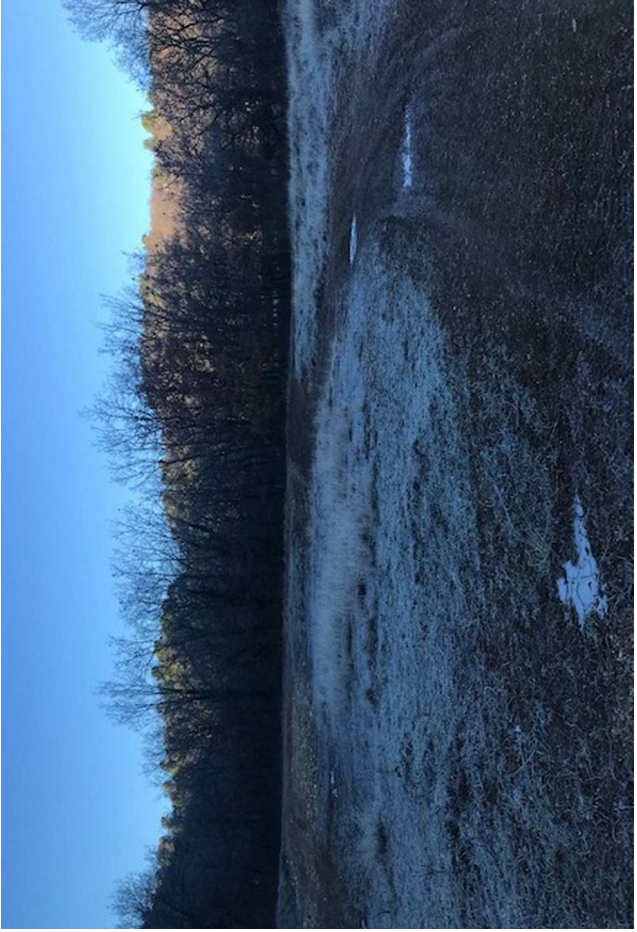
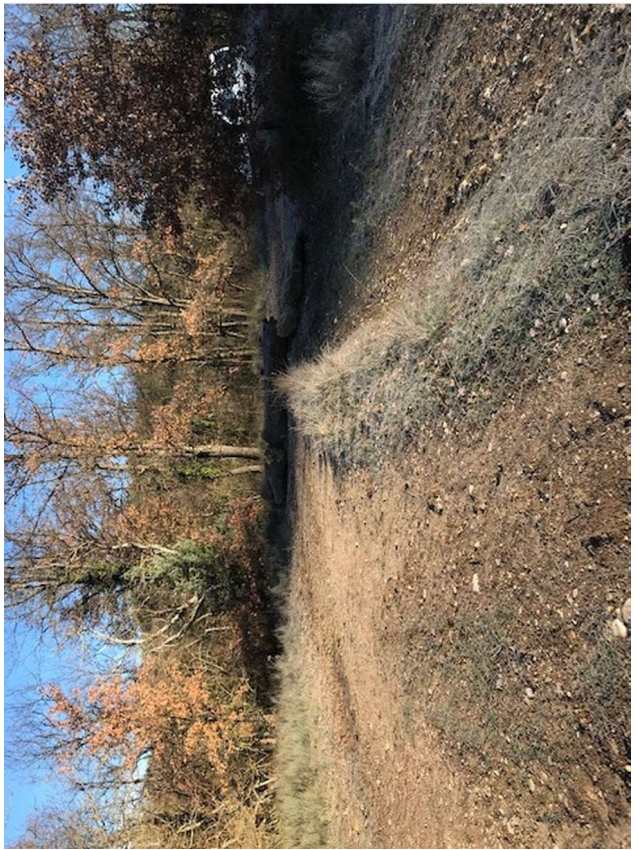
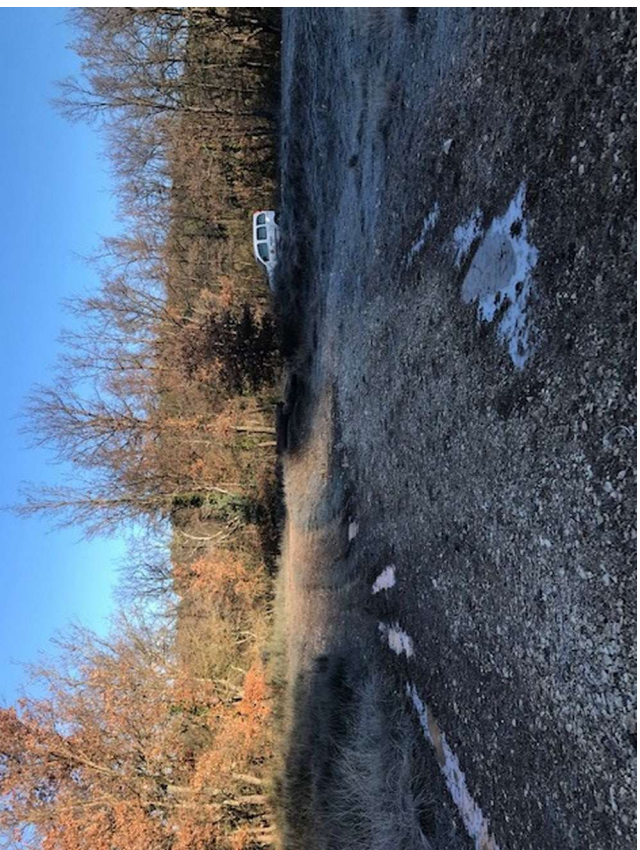
Annexe : photographies des parcelles 701 et 702 le 18 janvier 2023

- l'évacuation de l'ensemble des déchets constatés lors des visites précédentes ;
- que l'accès au site par des véhicules est limité par un tronc d'arbre et des blocs de pierre ;
- que la cessation d'activité sur les deux parcelles précitées était bien effective (des photographies du site, prises le jour de l'inspection, sont jointes en annexe au présent rapport).
