## **Rapport de l'inspection des installations classées**

Visite d'inspection du 31/03/2025

#### **PILOT CORPORATION OF EUROPE**

Références : 20250331-RAP-InspectionGPI  
Code AIOT : 0010800478

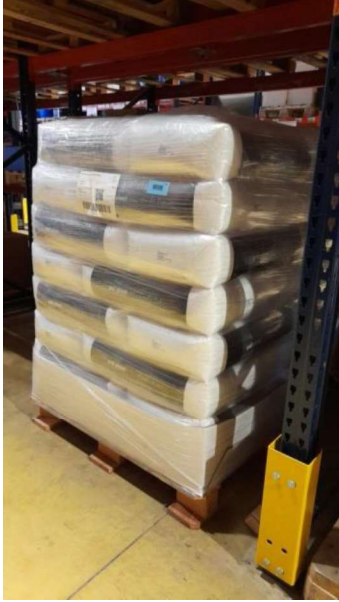
retention\_carton\_palettes\_gpi.jpg

Il est à noter aussi la bonne pratique de l'exploitant en matière d'information de ses fournisseurs de GPI conditionnées en sacs sur palettes pour qu'un maximum de palettes soient conditionnées avec une rétention en carton à leur base, permettant alors de récupérer les éventuelles pertes de GPI et également de mieux protéger les sacs de GPI en partie basse de palette contre les frottements/chocs éventuels lors de manutentions (voir photos en annexe).

### N° 2 Equipements de prévention de rejets canalisés de granulés de plastiques
