## **Rapport de l'Inspection des installations classées**

Visite d'inspection du 14/02/2023

### **TRIVALIS**

Le présent rapport rend compte de l'inspection réalisée le 14/02/2023 dans l'établissement TRIVALIS implanté La Chevrenière 85390 Tallud-Sainte-Gemme. Cette partie « Contexte et constats » est publiée sur le site Géorisques (<https://www.georisques.gouv.fr/>).

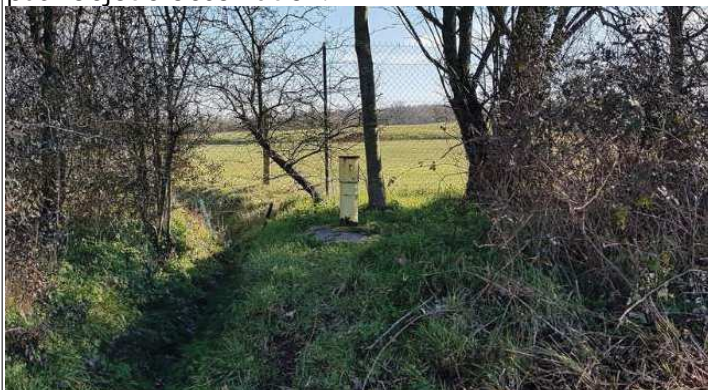
**Constats :** Lors de la visite du site, au moins trois des quatre piézomètres ceinturant le site ont été visités. Les têtes de puits sont accessibles depuis un chemin rural extérieur au site. Leur état ne fait pas l'objet d'observation.

*(Exemple : piézomètre PZ7 sur la pointe Nord du périmètre)*
