## **Rapport de l'Inspection des installations classées**

Visite d'inspection du 08/08/2023

#### **RITLENG Revalorisations**

Lieu-dit Gaensweid  
33 rue Principale  
67270 ROHR

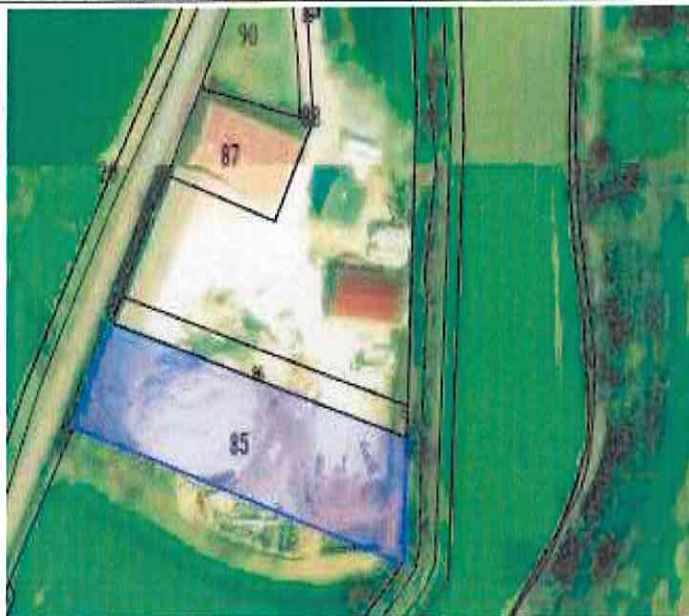
Ceci est confirmé par la vue satellitaire du site France Cadastre reproduite ci-dessous, où le nouveau bâtiment n'apparaît pas mais où l'on voit le bassin en cours de creusement, coupé par la limite sud de la parcelle n°85 et les objets métalliques sur la parcelle 84.

L'inspection relève pour ce qui est du positionnement du bassin, le non-respect de la limite autorisée.

Elle relève aussi que ce bassin n'est pas positionné conformément au plan annexé au dernier dossier produit.

- à réaliser très rapidement un levé par géomètre expert de la limite parcellaire et des dépôts ;
- à ramener dans l'emprise autorisée ce qui n'y serait pas ;
- à enlever les terres de déblai dont il ne conteste pas la position en parcelle n° 84, zone N du PLUi mais dont il conteste que ce soient des déchets tels que mentionnés à l'article 4 de l'arrêté préfectoral cité.

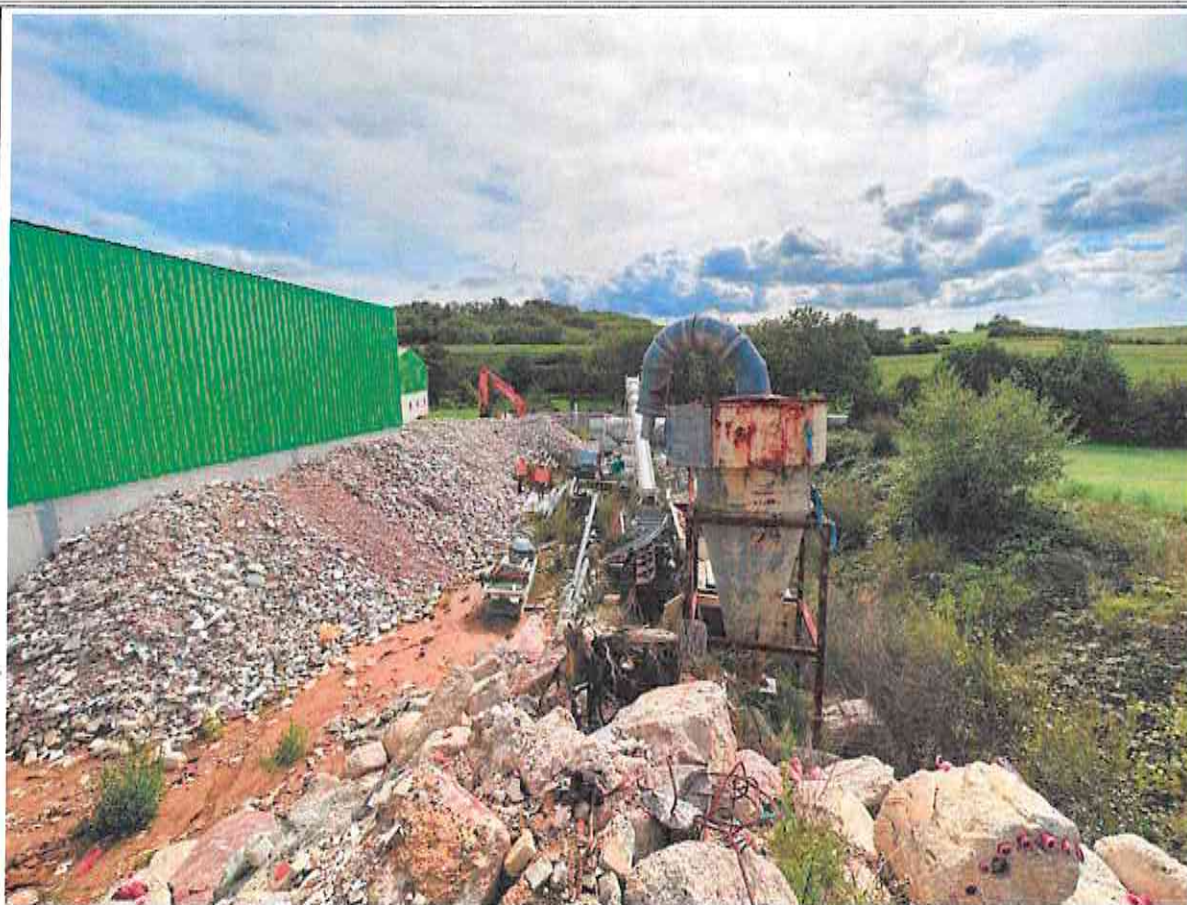
Des gravats (refus de tri provenant du traitement) sont stockés contre la paroi sud de ce bâtiment sur une largeur de quelques mètres, comme le montre la photographie ci-dessous prise d'ouest vers l'est. Les deux personnages en rouge, au centre de l'image, donnent l'échelle du tas de gravats accolé à la paroi, dont on peut penser qu'il empiète déjà sur la parcelle 84.

Les gravats visibles au premier plan et les objets métalliques à droite des personnages, encore plus éloignés du bâtiment, sont de façon certaine sur la parcelle 84, hors du périmètre autorisé.

La résorption complète des déchets stockés au sud du site d'exploitation autorisé n'est donc pas effective.
