**PRÉFET
DE SEINE-ET-MARNE**

*Liberté
Égalité
Fraternité*

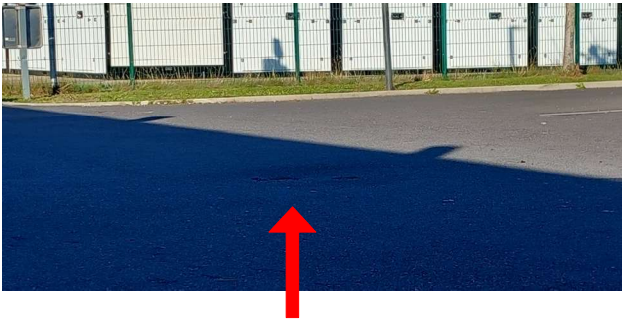
PZ2 est en point bas et les eaux de ruissellement peuvent s'accumuler.
