Rapport de l'Inspection des installations classées

Visite d'inspection du 13/12/2024

INAPA FRANCE

11 RUE DE LA NACELLE
ZI de la Nacelle
91100 Villabé

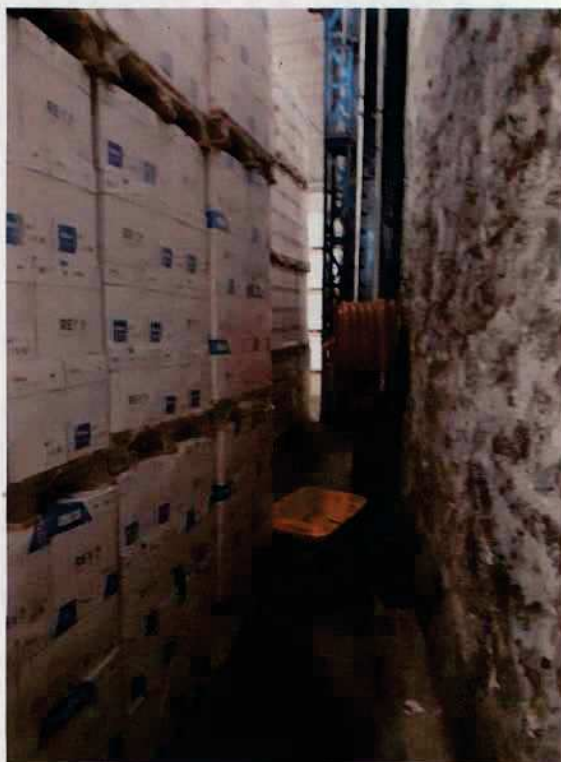
N°5 : Accessibilité des moyens d'extinction

<p>Constats :</p> <p>Lors de la visite, l'inspection constate la présence d'un RIA derrière un stockage en masse dans le bâtiment A. Ce stockage rend inaccessible et inutilisable le RIA.</p> <p>Par courriel du 28/02/2025, l'exploitant confirme que le stockage en masse a été décalé du mur. Il a fait installer des protections fixées au sol pour assurer un décalage pérenne du stockage par rapport au RIA fixé sur le mur (voir photographies en annexe 1).</p>
<p>Type de suites proposées : Sans suite</p>

RIA_bât_A-visite_IIC

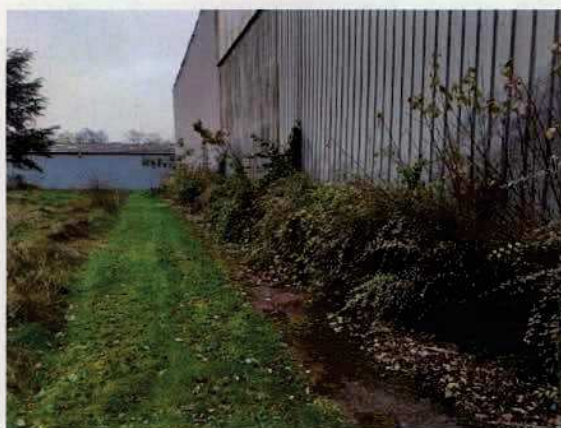
N°7 : Propreté de l'installation

Référence réglementaire : Arrêté Ministériel du 30/09/2008, article Annexe I _ point 5.2
Thème(s) : Risques accidentels, Présence végétation
Prescription contrôlée : Les surfaces à proximité du stockage sont maintenues propres et régulièrement nettoyées, notamment de manière à éviter les amas de poussières et de papier qui se seraient séparés des lots. Le matériel de nettoyage est adapté aux risques. Toutes précautions sont prises pour éviter les risques d'envol.
Constats : Lors de la visite, l'inspection constate la présence de végétation à l'extérieur du bâtiment le long des cellules de stockage. Cette végétation est une source d'incendie en cas de sécheresse. Par courriel du 28/02/2025, l'exploitant confirme avoir fait couper tous les arbustes présents le long des bâtiments. Il transmet des photographies attestant de la réalisation du nettoyage de la végétation (cf. annexe 1).
Type de suites proposées : Sans suite

végétation-visite_IIC

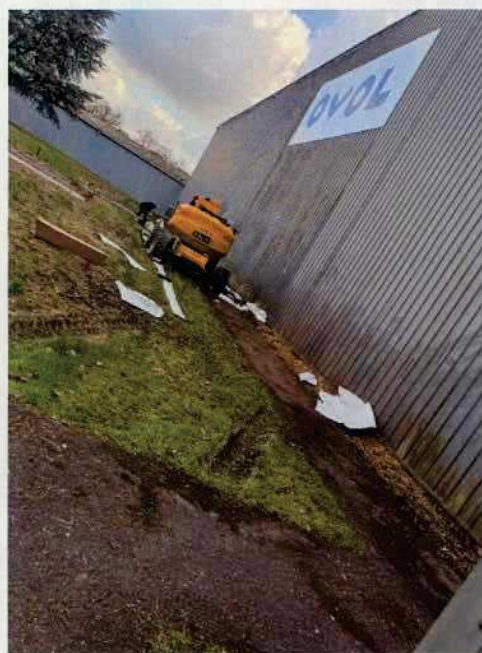
végétation-après_coupe

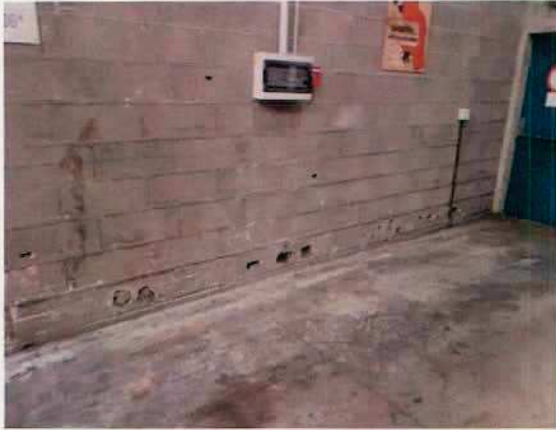
N°8 : local de charges - murs coupe-feu

Constats : Lors de l'inspection, l'inspection constate la présence : <ul style="list-style-type: none">• d'une détection hydrogène dans le local de charge. Cette détection est associée à la fermeture de la porte coupe-feu. Les murs du local de charges sont coupe-feu,• une ventilation naturelle (grille basse et grille haute),• la présence de trou dans les murs. Ces trous induisent une perte d'intégrité du degré coupe-feu des murs,

trous_mur_local_charge-visite_IIC

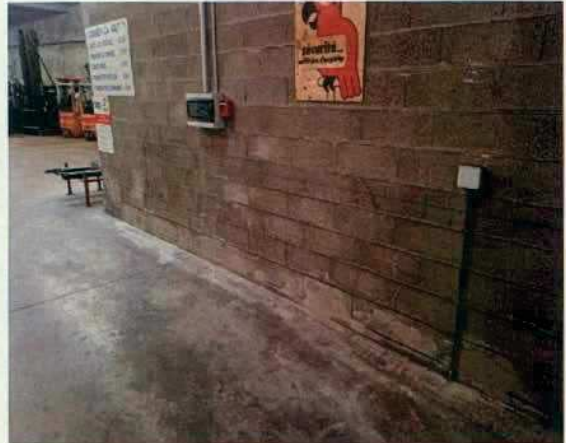
trous_mur_local_charge-après_réparations

Par courriel du 28/02/2025, l'exploitant confirme avoir fait boucher les trous présents dans un des murs du local charge et il transmet les photographies correspondantes (cf. annexe 1).

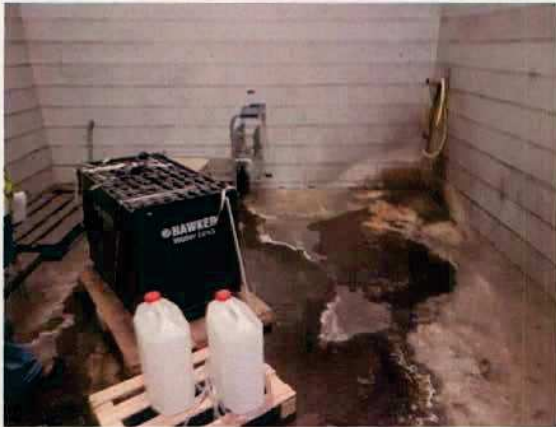
N°9 : local de charges - stockage batterie

Lors de la visite, l'inspection constate la présence d'une batterie dans un local adjacent au local de charge. Ce local ne répond pas aux critères de définition d'un local de charge.

Local_adjacent_au_local_charge-visite_IIC

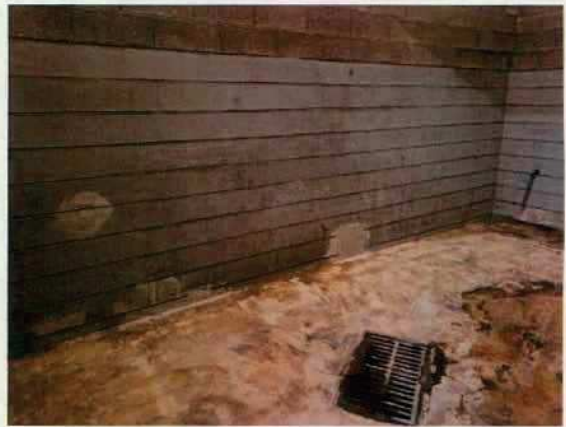
Local_adjacent_au_local-après_nettoyage

Par courriel du 28/02/2025, l'exploitant confirme avoir réalisé le retrait des batteries du local et transmet les photographies correspondantes (cf. annexe 1).

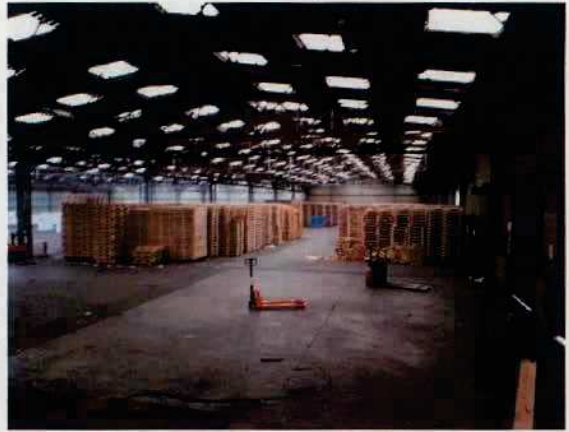
N°10 : Stockage palettes

Lors de la visite, l'inspection constate la présence d'un stockage de palettes dans la cellule F1 estimé à plus de 1 000 m³ et inférieur à 20 000 m³. Ce stockage ne figure pas dans l'arrêté préfectoral du 11 juillet 2014.

Cellule_F1-date_visite_IIC

L'exploitant est tenu de régulariser sa situation administrative au regard de la rubrique 1532 dans un **délai de 3 mois**.

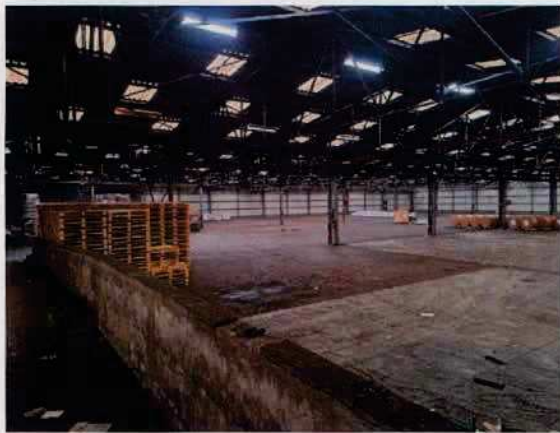
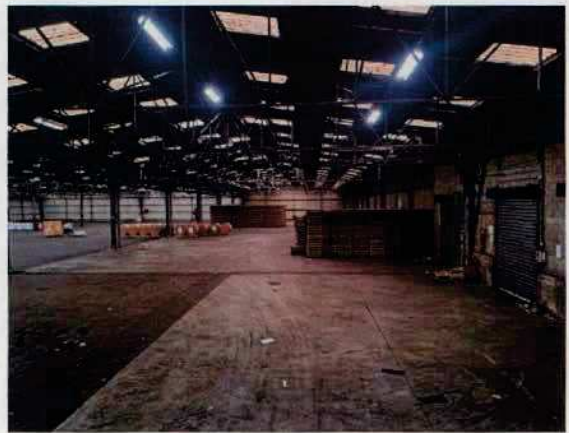
Dans son courriel du 28/02/2025, l'exploitant informe l'inspection des installations classées que le stock de palette à l'intérieur de la cellule F1 a été réduit. Les photographies transmises par l'exploitant (cf. annexe 1) permettent d'estimer que le volume de palettes présent dans la cellule F1 est inférieur à 1 000 m³.

Toutefois, l'exploitant déclare avoir déplacé les palettes à l'extérieur du bâtiment. Le volume total n'ayant pas changé, l'établissement relève de la rubrique 1532.

Cellule_F1-après_retrait_palettes
