## **Rapport de l'Inspection des installations classées**

Visite d'inspection du 9 mars 2023

#### **ENTREPRISE ADAPTEE HAUTE-MARNE**

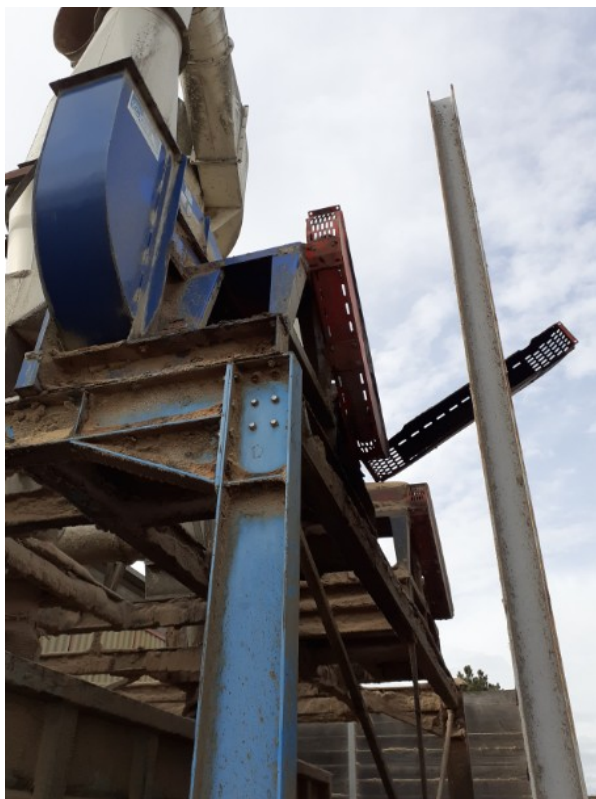
Dispositif aspiration des sciures

| <p><b>Constats :</b> Une visite d'inspection a été effectuée au sein des locaux de l'APAJH « scierie de Bologne en date du 9 mars 2023, suite à un sinistre survenu la veille sur le site.</p> <p>Il est survenu au niveau de la transmission de l'aspiration des sciures (planche photographique annexé au présent rapport), située à l'extérieur des bâtiments.</p> <p>Lorsqu'une courroie a cassée, les courroies voisines ne pouvant entraîner l'arbre de transmission seules, ont commencé à s'échauffer et à fumer.</p> <p>Compte tenu de la localisation du sinistre et du potentiel combustible de la sciure, le personnel compétent arrivé sur place rapidement, a décidé d'appeler les services locaux de lutte contre l'incendie en 1er lieu afin de limiter une éventuelle propagation et d'utiliser des extincteurs, en parallèle.</p> <p>2 Extincteurs ont été utiles pour maîtriser préventivement le potentiel départ de feu.</p> <p>Les services de secours arrivés sur place ont sécurisé le site pour éviter toute reprise potentielle d'incendie, dont le démontage des pièces incriminées. Ils n'ont pas utilisé leur réserve d'eau.</p> <p>A l'heure actuelle, le technicien SICLI est déjà venu remplacer les 2 extincteurs utilisés.</p> <p>Seules 2 aspirations des sciures fonctionnent sur les 3.</p> <p>Celle, ayant subi le sinistre, est en attente de remplacement des courroies, par un technicien spécialisé.</p> <p>La production s'est arrêtée le temps du sinistre, mais a depuis repris, sans impacts notoires.</p> |

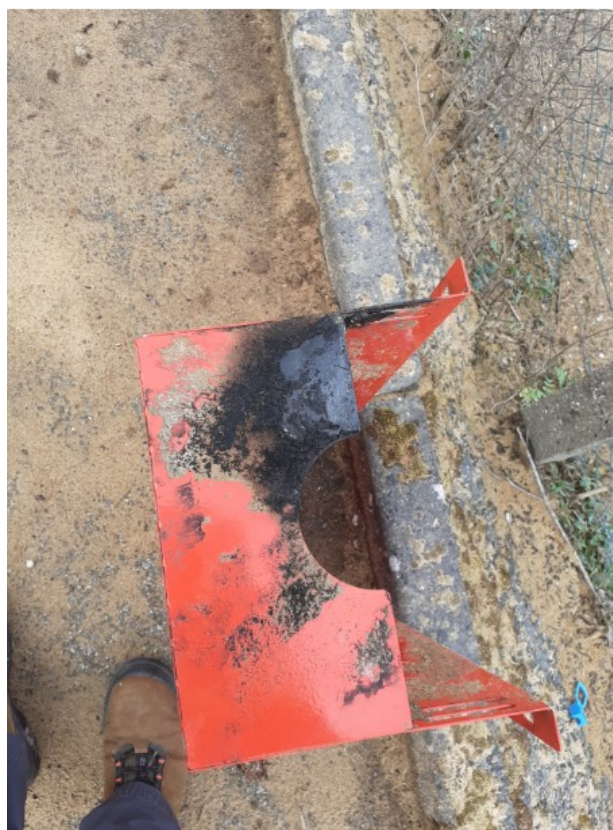
Carter de protection de la transmission du dispositif d'aspiration incriminé
