## **Rapport de l'Inspection des installations classées**

Visite d'inspection du 01/08/2022

#### **MOULIN BTP**

Plaine de Lafayette – Route départementale 36  
38790 ST GEORGES D'ESPERANCHE

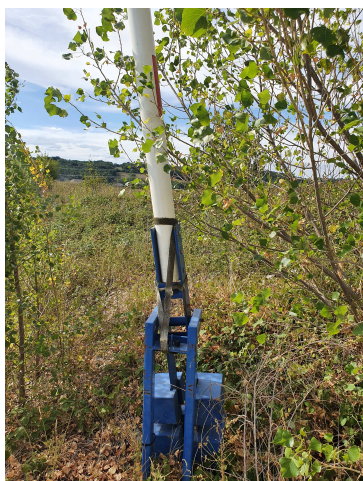
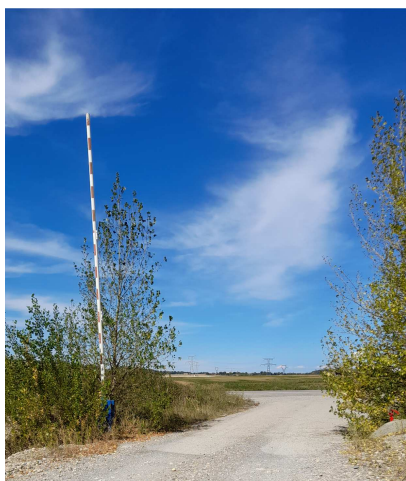
| <p><b>Constats :</b></p> <p>Le jour de l'inspection, les inspecteurs ont constaté que le site n'était pas entièrement clotûré, et laissé sans surveillance directe ou indirecte. La barrière d'entrée de site était maintenue en position ouverte par une lanière, laissant la possibilité à n'importe quel individu de pénétrer sur site (cf. Annexe photo 1 et 2).</p> <p><b><u>Demande d'action:</u></b> L'exploitant veillera sous un délai d'une semaine, à correctement clore et surveiller l'accès à son installation.</p> <p>➤</p> |

Photos 1 et 2 – Entrée du site

août 2022, l'exploitant indique avoir renforcé la sécurité du site par la pose de glissière en béton armé pour en interdire l'accès. Des photos ont été transmises comme mode de preuve.

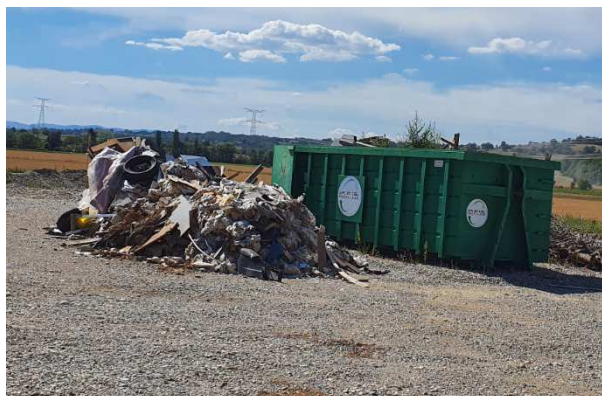
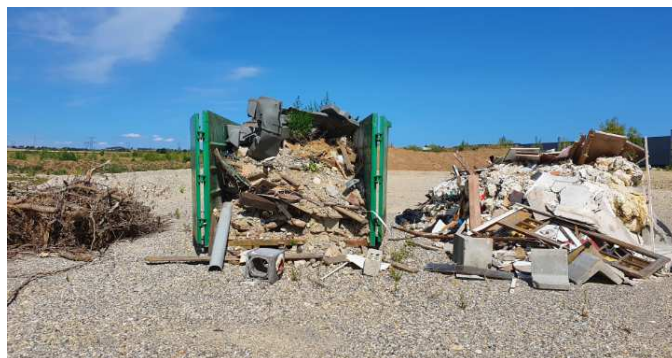
- d'une benne de déchets non triés contenant notamment plastiques, bois, isolant, gravats (cf. Annexe photos 3 et 4)
- en entrée de site, des meubles (matelas, chaises, sommiers,...) et autres déchets divers (cf. Annexe photos 5 et 6).

Photos 3 et 4 – Benne avec déchets non triés

***Demande d'action: L'exploitant procédera à l'élimination de ces déchets dans des filières autorisées dans un délai de 8 jours. Il est rappelé que le Code de l'environnement réprime les abandons et les dépôts illégaux de déchets par un délit (article L. 541-46). Le Code pénal réprime également des faits similaires, principalement applicables aux déchets ménagers et assimilés, par des contraventions au plus égales à 15 000€.***

***Complément:*** Suite à la transmission du présent rapport, par courrier électronique en date du 26 août 2022, l'exploitant indique avoir procédé à l'élimination des déchets présents sur site (dépôts sauvages). Des photos ont été transmises comme mode de preuve.

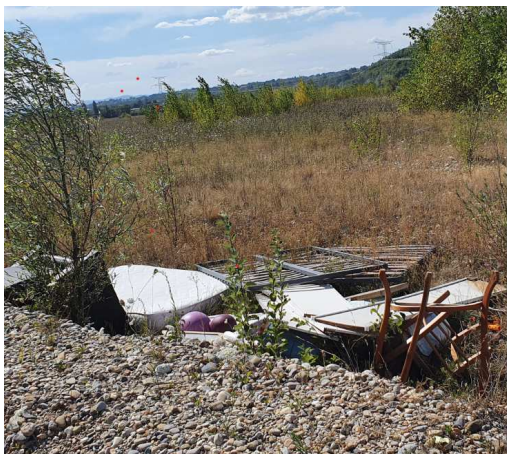
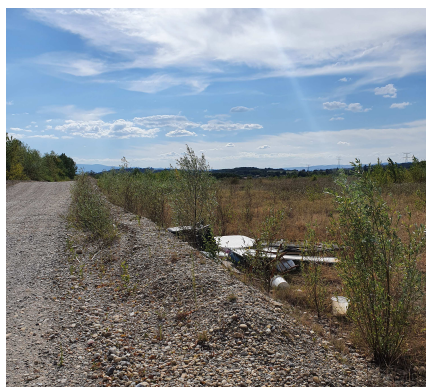
Photos 5 et 6 – Dépôt de déchets à l'entrée de site

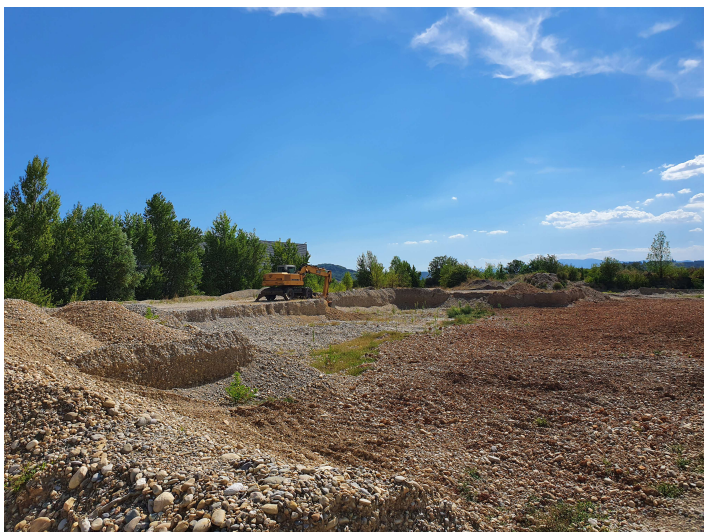
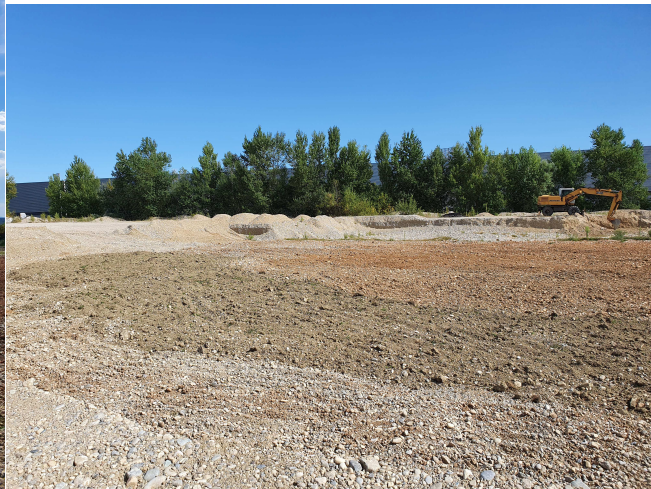
| <p><b>Constats :</b><br/>Lors de l'inspection réalisée le 01/08/2022 les inspecteurs ont constaté la présence :<br/>- d'un engin de chantier (pelle mécanique), en état de fonctionner (Cf. Annexe photos 7 et 8) ;</p> |

| <ul style="list-style-type: none"> <li>- de traces fraîches de pelle visibles sur le centre du terrain (Cf. Annexe photo 7 et 8);</li> <li>- la partie centrale et creusée du site (fronts d'environ 2 mètres) semble faire l'objet de remblai: présence de terres de couleurs différentes récemment étalées dans cette zone (Cf. Annexe photo 7 et 8) ;</li> <li>- de nombreux tas de granulats sont présents sur site (Cf. Annexe photo 9 et 10) ;</li> <li>- d'une verse de terre végétale, de divers tas de souches, de croûtes d'enrobés, d'une benne de déchets divers (plastiques, meubles, métaux,...), de gravats de chantiers.</li> </ul> <p><i>Suite aux constats effectués cette installation répond aux critères définissant une installation de stockage de déchets inertes au titre de la rubrique 2760 des installations classées pour la protection de l'environnement. Or toute ISDI doit faire l'objet d'une autorisation préfectorale délivrée suite à l'étude d'un dossier d'enregistrement déposé conformément aux articles L512-7 à L512-7-7 et d'après les procédures décrites aux articles R512-46-1 à R512-46-30 du Code de l'Environnement.</i></p> <p><b><u>Demande d'action:</u></b> Dans un délai de deux mois, l'exploitant effectuera les démarches nécessaires auprès des services préfectoraux et de la DREAL afin de procéder à la régularisation de sa situation administrative.</p> |

Photos 7 et 8 – Fosse qui semble en cours de remblayage : des traces de pelle sont visibles (pelle présente en arrière-plan).

| <b>Complément :</b> Suite à la transmission du présent rapport, par courrier électronique en date du 26 août 2022, l'exploitant indique ne pas avoir procédé à l'apport de matériaux externes. Il indique engager une procédure de cessation d'activité et procéder à une remise en état du site d'ici le 31 décembre 2022. |

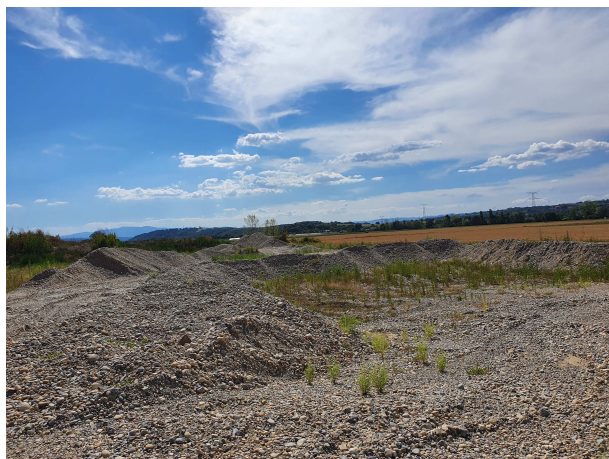
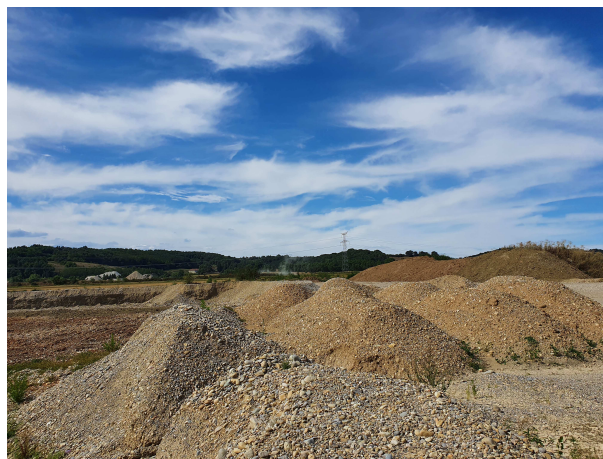
Photos 9 et 10– Tas de granulats et verse de terres végétales
