## **Rapport de l'Inspection des installations classées**

Visite d'inspection du 14/09/2022

#### **Carrière San Petrone SARL**

Route de Prunete  
20221 PRUNETE

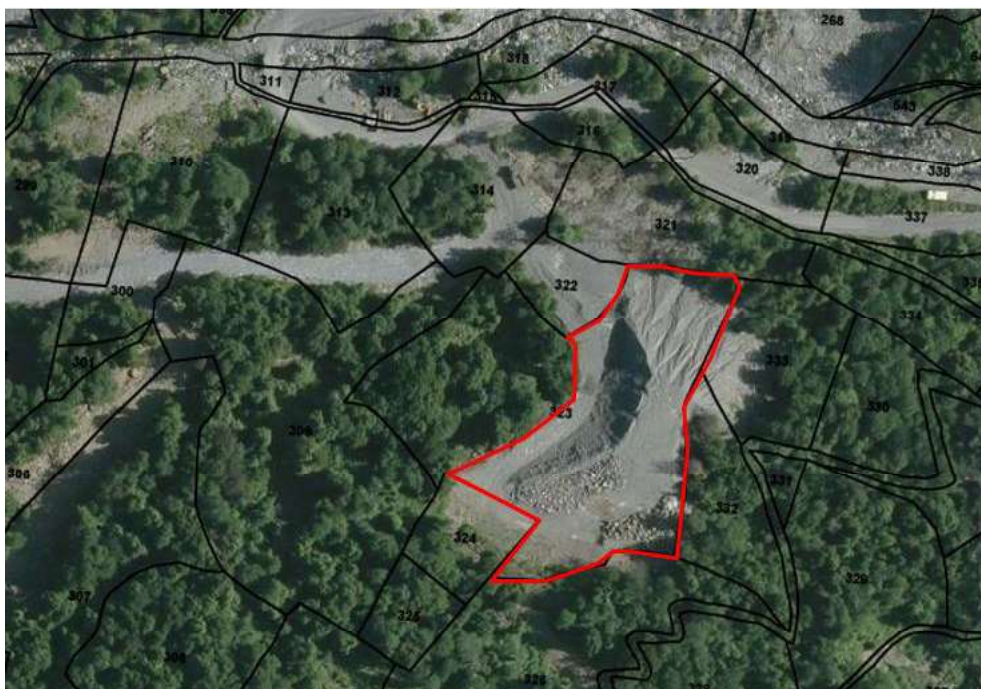
**Photo 1 :** Périmètre autorisé par arrêté préfectoral du 19 février 2021 pour le transit de stériles et tout-venant sur la parcelle 323 (soit 3810m<sup>2</sup>)

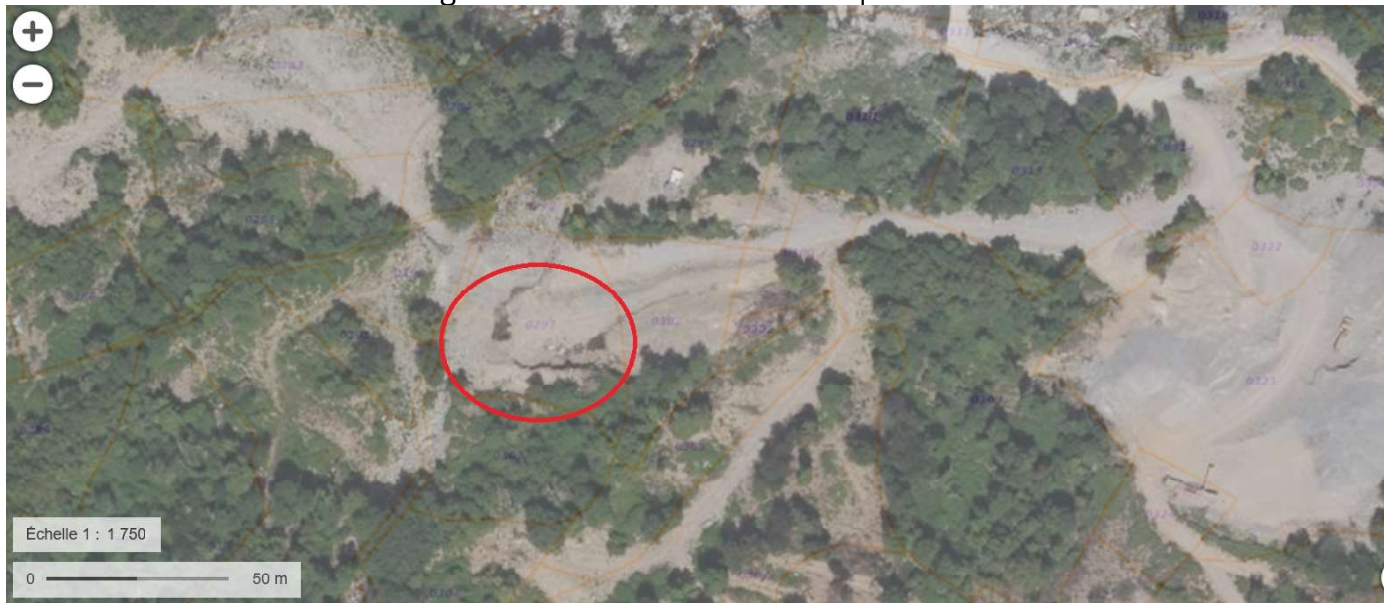
Lors de ce déplacement, l'inspection a constaté un affouillement d'une surface d'environ 1200 m<sup>2</sup> sur la parcelle 297 de la commune de Pied'Orezza (Voir annexe au présent rapport, photo 3). Le terrain est situé à environ 150 mètres de la parcelle 323 dédiée au transit des stériles et tout-venants de la carrière "SAN PETRONE" et en dehors du périmètre d'autorisation de l'installation classée. L'excavation à flan de talus semble avoir été réalisée sur environ 3 mètres de profondeur. La zone est composée en majeure partie de terre avec quelques blocs rocheux disposés en tas. Le secteur est accessible à partir de la piste communale menant au réservoir et la prise d'eau du village. L'inspection n'a constaté aucune extraction, ni présence d'engin sur le site.

L'entreprise "CARRIERE SAN PETRONE" déclare n'avoir réalisé aucune extraction de matériaux dans cette zone.

**Photo 3 :** Affouillement irrégulier d'environ 1200m<sup>2</sup> sur la parcelle 297

Un suivi particulier sera assuré par l'inspection des installations classées concernant cette affaire.
