## **Rapport de l'Inspection des installations classées**

Visite d'inspection du 08/09/2025

### **SAS SOCIETE NOUVELLE J.LETOURNEL**

Références : UD35/2025-369  
Code AIOT : 0005503453

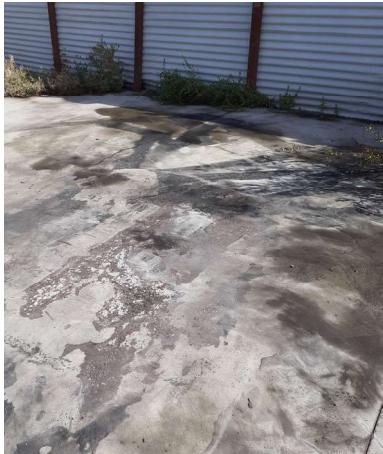
Vue, après l'incendie, de la dalle sur laquelle Bâche anti-feu utilisée pour couvrir la batterie était déposée la batterie lithium en cause, en feu dès l'arrivée des services de secours

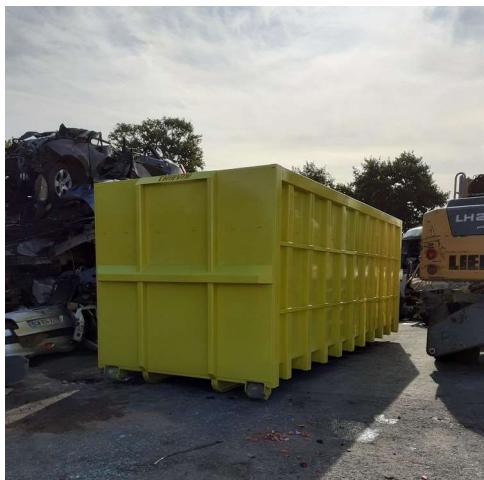
Bac d'immersion utilisé pour confiner et immerger la batterie en feu

L'exploitant a anticipé la prescription de l'arrêté ministériel demandant à mettre en place un caisson d'immersion à proximité de la zone de stockage temporaire, sans attendre l'échéance de 2026. Le caisson était disponible sur le site depuis une semaine.

Au moment du contrôle, l'inspection a pu constater que la batterie lithium en cause était encore active dans la zone d'immersion. Des dégagements gazeux étaient encore visibles en surface dans le bac d'immersion.

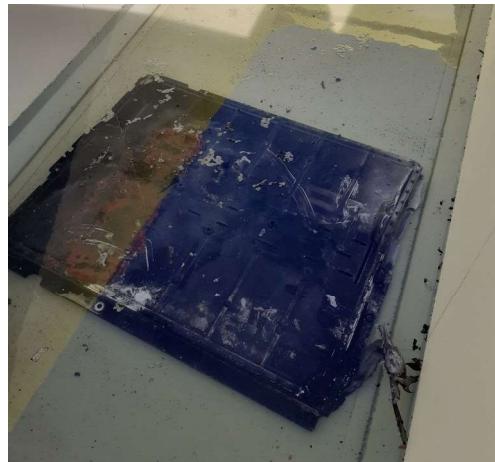
et Batterie (d'environ 2m<sup>2</sup>) immergée et confinée au fond du bac de capacité maximale environ égale à 40m<sup>3</sup>

> L'exploitant fournira à l'Inspection les justificatifs de l'évacuation et du traitement de cette masse d'eau polluée ainsi que des eaux du caisson d'immersion lorsqu'il sera vidangé, une fois la batterie retirée pour traitement par un prestataire agréé.

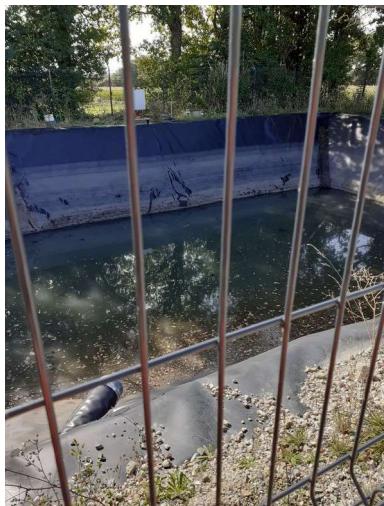
Les eaux d'extinctions de cet incendie ont bien été recueillies et confinées dans le bassin de rétention étanche du site dont la vanne de confinement a été fermée par le responsable du site lors de l'événement.

Ce bassin de rétention collecte à la fois les eaux d'extinction en cas d'incendie et les eaux pluviales de ruissellement. En conséquence, la masse d'eau à évacuer et à traiter est relativement importante (elle ne se limite pas au volume d'eau utilisé par les pompiers). L'exploitant a programmé une évacuation rapide de cette masse d'eau, afin qu'elle soit traitée dans un centre spécialisé.

Bassin de confinement des eaux d'extinction
